RELAZIONE DI CONSULENZA TECNICA D'UFFICIO

Procedimento di esecuzione immobiliare n°162/2023 R.G.E.

*Lotto unico – compendio immobiliare in Ginosa,
c.da Lago Lungo*

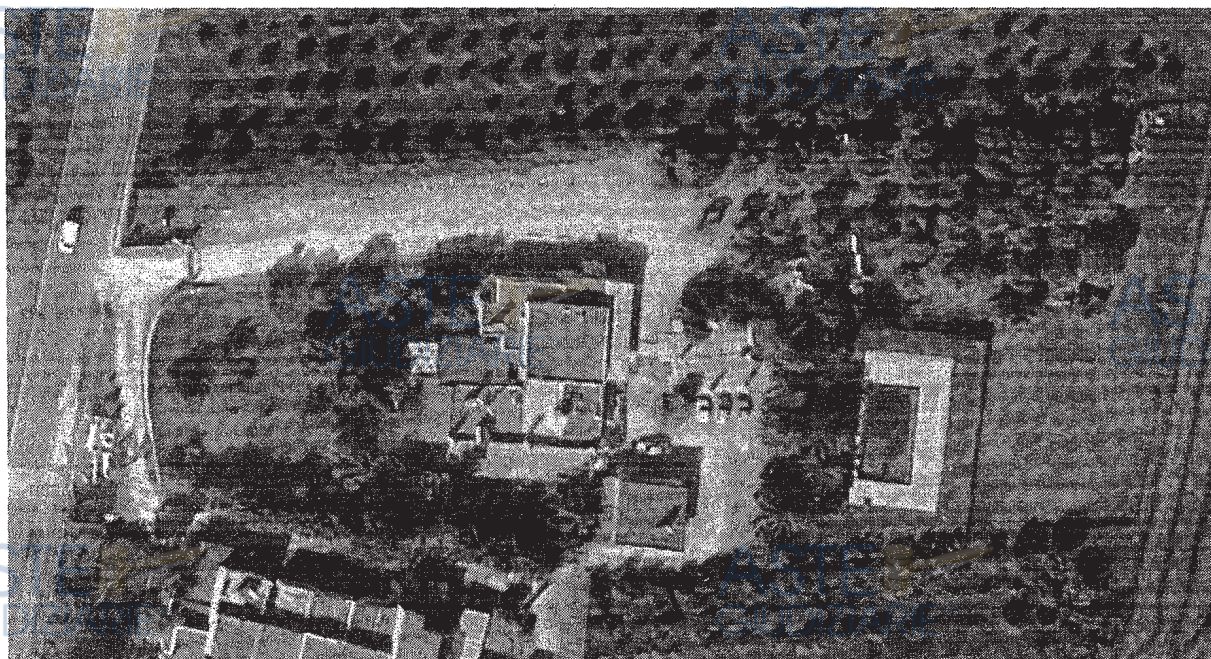
FOTO – Vista del compendio immobiliare

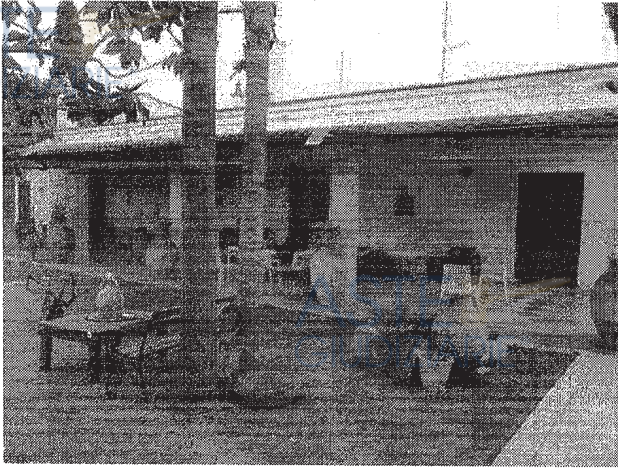
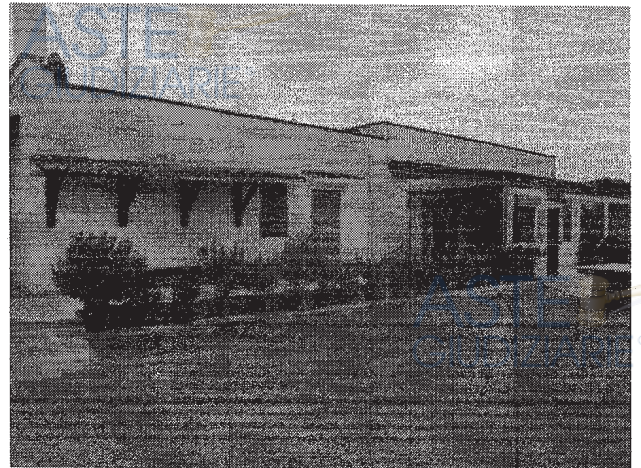
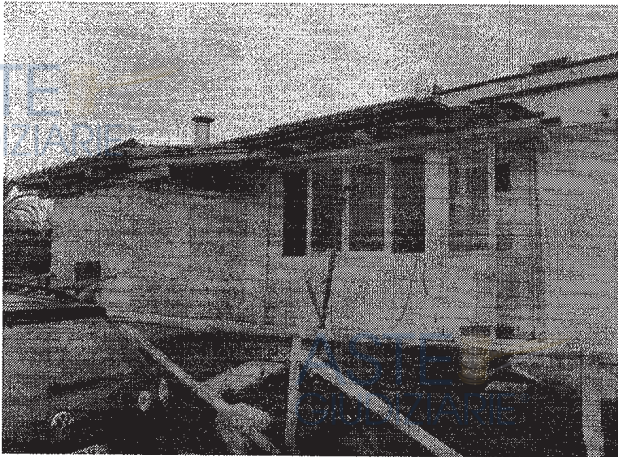
PISCINA. L'edificio "A" comprende la casa padronale di 171,40mq coperti, la zona "B&B" di 141,20mq coperti e la zona ristorante e servizi per 193,50mq coperti, oltre due verande rispettivamente di 90,00mq e 72,00mq con forno.

FOTO – edificio “A”, esterni

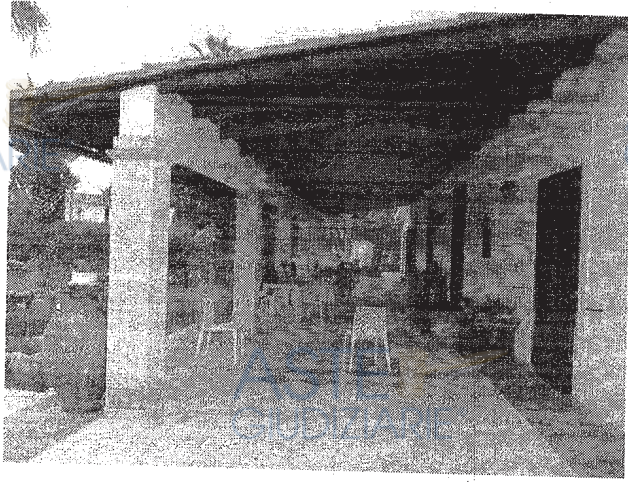
*FOTO – edificio “A”, verande
da rimuovere*

1) in corrispondenza della sala ristorante del corpo A è stata realizzata una seconda sala di 72,00mq, con forno a legna, utilizzando una copertura fatta con lamiera "sandwich" in acciaio zincato poggiata su traversi in legno e pannelli laterali in telo plastificato parzialmente trasparente. L'ampliamento è tratteggiato di rosso nel grafico riportato **all'allegato 1/b**;

2) in corrispondenza della casa padronale è stata realizzata una veranda di 90,00mq formata con pilastri in conci di tufo e copertura spiovente in legno.

Dovranno essere rimosse, perché realizzate in difformità dal titolo abilitativo in area sottoposta al vincolo di "sito interessato da beni storico-culturali" e "strade a valenza paesaggistica", le opere di cui ai precedenti punti 1), 2), 3) e 4).

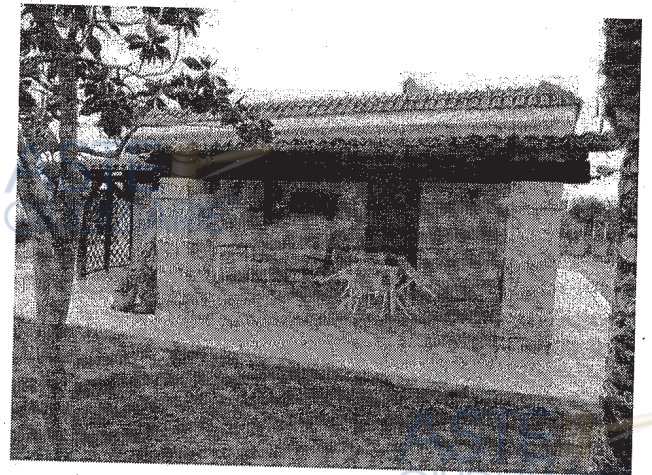
L'edificio "C" è adibito a "B&B" ed occupa una superficie coperta di 89,30mq coperti oltre ad una veranda di 31,70mq.

FOTO – edificio “C”, esterni

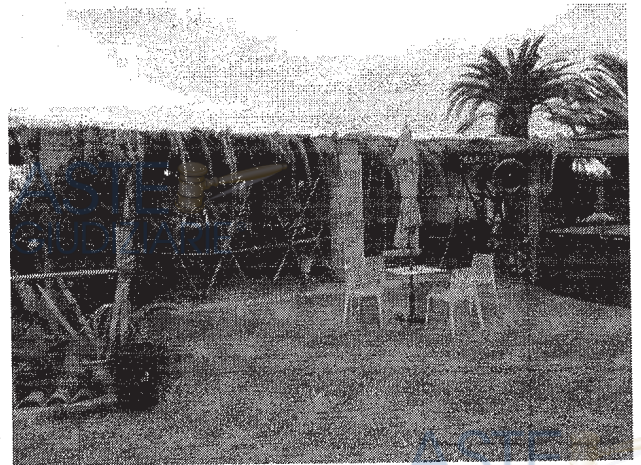
L'edificio "B" consiste in una tettoia con struttura mista in blocchetti di cemento e ferro di 120,00mq con copertura con foglie di palma ed un bar in legno di 25,00mq.

FOTO – edificio “B”, tettoia

con bar in legno

5) Al posto dei due edifici "B" e "D", riportati nei grafici del progetto approvato, sono state ricavate due tettoie realizzate con montanti in conci di tufo e coperture con pagliericcio sostenuto da elementi in legno ed in ferro.

Dovranno essere ripristinati i corpi "B" e "D", indicati al punto 5), sia nelle consistenze plano-volumetriche sia nelle destinazioni d'uso in conformità ai progetti approvati. Dei costi delle demolizioni, con trasporto alla discarica delle macerie, e delle opere di ripristino si terrà conto nella determinazione del prezzo base. Dovranno inoltre essere acquisiti il Collaudo Statico, il Certificato di Prevenzione Incendi e l'Agibilità.

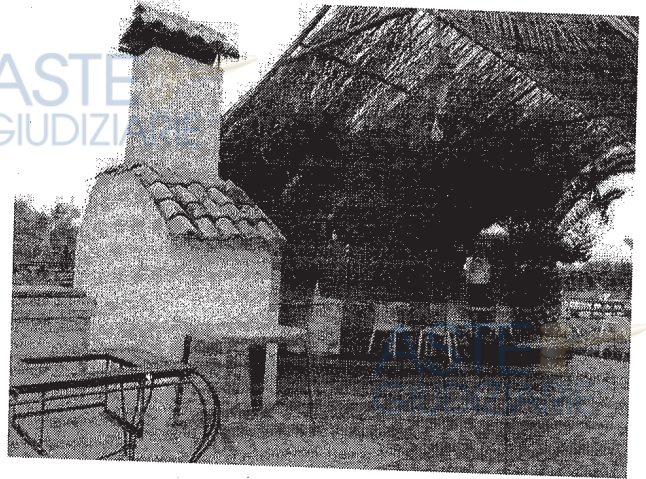
L'edificio "D" è composto da una tettoia con forno di 43,00mq realizzata con struttura in ferro e copertura con foglie di palma.

FOTO – edificio “D”, tettoia con forno

La prima di 120,00mq (edificio "B") con angolo bar in legno di 25,00mq e la seconda di 43,00mq con piccolo forno in pietra.

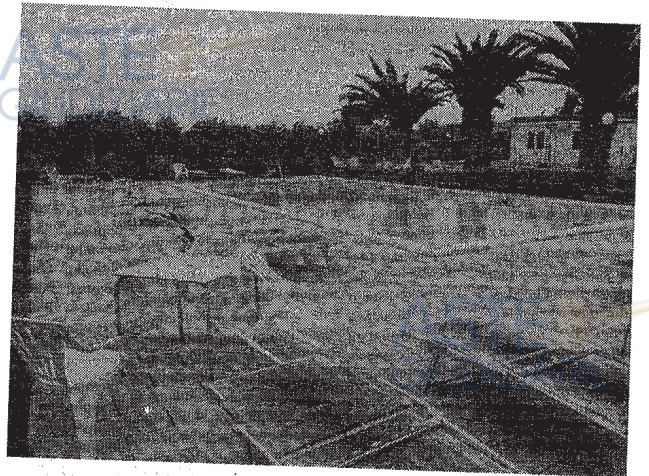
L'edificio "E" è un chiosco in legno di 7,50mq ed è utilizzato come bar a servizio della piscina.

La piscina ha uno specchio d'acqua di circa 91,00mq con area solarium perimetrale e locale tecnico interrato dove sono contenuti i dispositivi per il trattamento dell'acqua.

FOTO – edificio “E”, bar e piscina

3) è stata realizzata una piscina con circostante area pavimentata di 91,00mq, tratteggiata in rosso nel grafico riportato **all'allegato 1/b**;

4) In prossimità della piscina è stato realizzato l'edificio "E" in legno delle dimensioni di 2,10m x 3,60m, pari a 7,50mq, tratteggiato in rosso nel grafico riportato **all'allegato 1/b**;

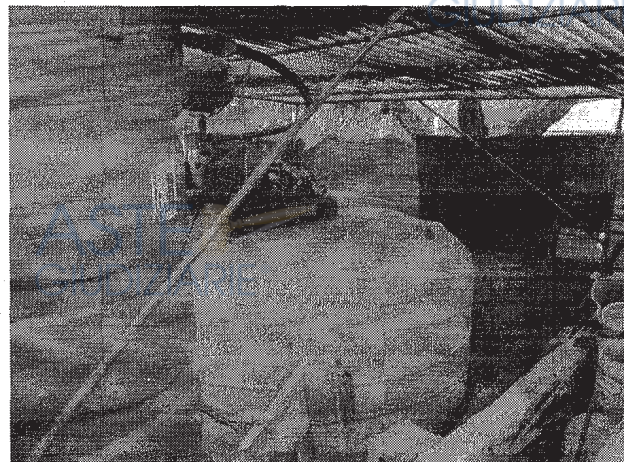
FOTO – riserva idrica
