## Sezione esecuzioni immobiliari

**Relazione di consulenza dell'esperto Arch. Lorusso Cosima nel procedimento  
di esecuzione immobiliare n° 163/2024 R.E. promossa da:**

| <i>Descrizione dei beni ricavata dagli atti</i> | | |
|---|---|---|
| 163/24 | UNO | Abitazione di tipo economico di categoria A/3 alla via Adua n.22, di 4 vani, riportato nel NCEU al Foglio 308 Particella 501 Subalterno 6 |

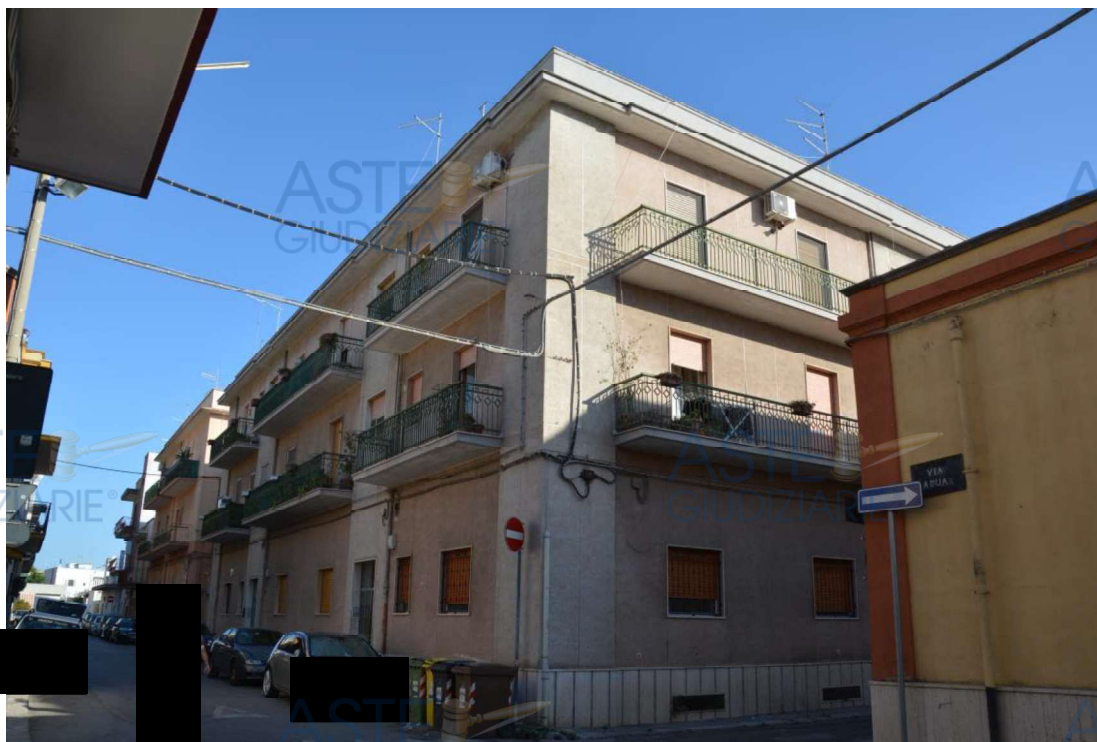
Realizzato negli anni '60, il fabbricato, in cui ricade il bene in oggetto è ubicato ad angolo tra via Adua e via Regina Elena, seppur lo stesso risulta quota parte di un unico intervento edilizio che va da via Cacace a via R. Elena e con prospetto principale e accesso a due differenti civici da via Adua. Il fabbricato è composto da tre livelli fuori terra ed un piano seminterrato. Si riscontra un gradino per l'accesso al piano terra.

Il fabbricato, contrassegnato con il civico 22, su via Adua, ha una forma pressoché rettangolare e risulta realizzato in forza di nulla osta n. 193 pratica n. 55 del 1963, e

reso abitabile nel 1968, mediante certificato rilasciato dal Comune di Taranto. L'accesso al secondo piano avviene esclusivamente dal vano scala, considerato che il fabbricato risulta privo di ascensore. Per tale motivo si segnala la presenza di barriere architettoniche per l'accessibilità e per l'utilizzo del bene. L'androne condominiale, raggiungibile da piano terra mediante un portone in ferro e vetro, è dotato di scala condominiale fino al lastrico solare. Le scale risultano pavimentate con lastre di marmo e ringhiera di protezione in ferro. Il vano scala risulta areato ed illuminato mediante piccole finestre.

Il fabbricato risulta edificato in aderenza, sui lati di via Cacace e via R. Elena, ad altri fabbricati del tutto simili. Le facciate risultano intonacate, mentre il piano terra presenta un basamento con un rivestimento in marmo.

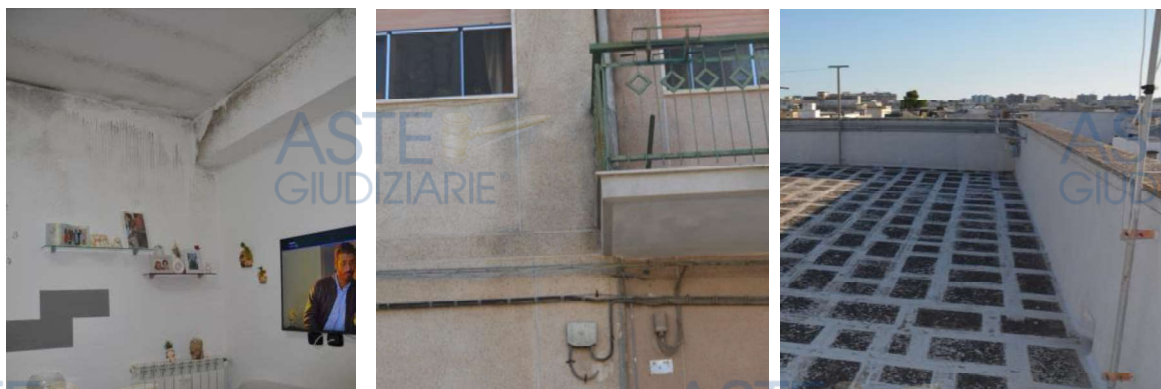
L'immobile, attualmente utilizzato dai proprietari, è dotato di finiture di modesto livello ed attualmente in mediocre stato manutentivo. Le pareti interne dell'immobile sono tutte trattate con intonaco civile e tinteggiate a meno del servizio igienico, della cucina relativamente alla sola parte attrezzata e una ulteriore modesta superficie verticale sulla facciata del balcone che affaccia sul cortile, che risultano rivestite con ceramica. Gli ambienti interni risultano pavimentati con ceramica, di tipologia diversa quella del servizio igienico che viene utilizzata anche per i rivestimenti. I balconi risultano tutti pavimentati con ceramica rettangolare di colore grigio. Il servizio igienico risulta dotato di vasca, vaso igienico, bidet e lavabo, in ceramica smaltata di colore bianco. L'appartamento è dotato internamente di infissi in alluminio, ed esternamente, da tapparelle in pvc. I marmi di soglie e stipiti sono doppi ed in travertino. La porta d'ingresso, blindata, risulta realizzata con pennellature in legno e attualmente in buone condizioni. Internamente, le porte sono rivestite in legno laminato con pannellature cieche. L'unità immobiliare è dotata di impianto elettrico sottotraccia, telefonico, gas metano e impianto idrico-sanitario allacciato alla rete cittadina; inoltre, è presente un impianto di riscaldamento autonomo, composto da corpi riscaldanti in alluminio alimentati da caldaia autonoma, posizionata nel balcone 2.

L'appartamento si presenta complessivamente in discreto stato manutentivo. I materiali, di medio livello, risultano omogenei tra loro. Non si riscontrano particolari difetti di esecuzione, ma si segnala la necessità di lavori condominiali sulle parti esterne, quali il lastrico solare che presenta segni di fessurazioni che provocano infiltrazioni, probabile causa della condensa presente all'interno dell'appartamento sottostante, sul soffitto dell'unità immobiliare. Dal sopralluogo è stato possibile accertare che l'immobile del secondo piano, oggetto di procedura, risulta avere degli evidenti problemi di condensa sul soffitto, provocati da infiltrazioni di acque meteoriche, provenienti dal lastrico solare condominiale, accentuati da una cattiva circolazione di aria degli ambienti interni ed aggravate dalla presenza dell'intonaco al quarzo utilizzato su tutta la facciata che non favorisce il processo di asciugatura degli ambienti interni.

L'appartamento, nel complesso, in discreto stato manutentivo, evidenzia una disposizione interna corretta. Gli ambienti risultano tutti ben dimensionati e tutti dotati di areazione ed illuminazione diretta mediante vani finestrati. Necessitano interventi sul lastrico solare per eliminare le infiltrazioni che provocano presenze di muffa nell'immobile sottostante (oggetto della presente esecuzione immobiliare), aggravate dalla presenza dell'intonaco al quarzo utilizzato su tutta la facciata che non favorisce il processo di asciugatura degli ambienti interni.

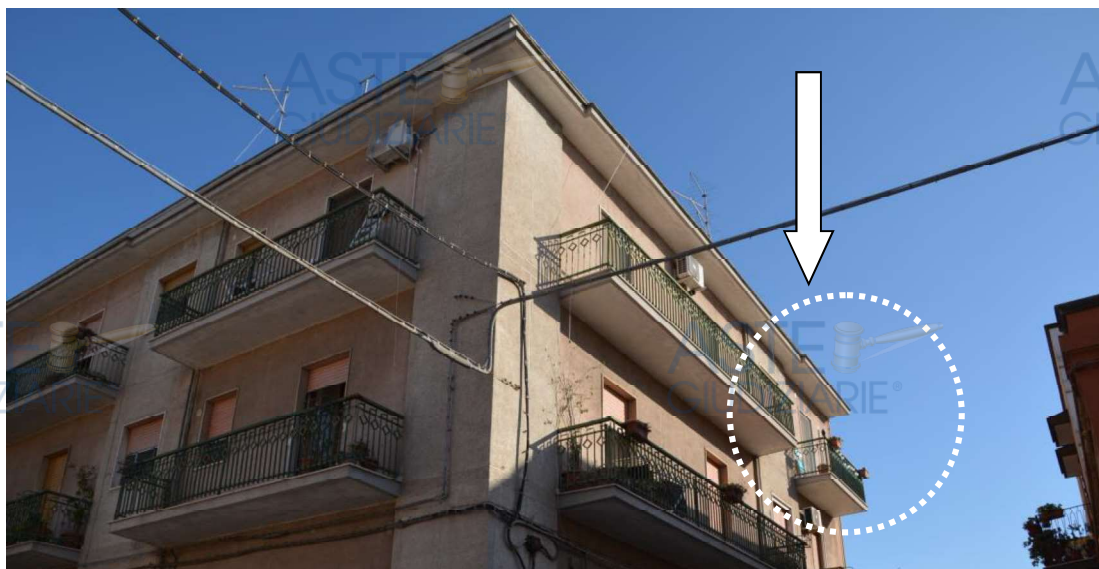
L'immobile, destinato e utilizzato come civile abitazione, è composto da un ingresso, una cucina/pranzo, due camere da letto doppie, un servizio igienico ed esternamente, su lati opposti, sono collocati i balconi, uno, accessibile dalla cucina/pranzo, con affaccio nel cortile interno e l'ulteriore balcone, accessibile da una delle due camere da letto, con esposizione su via Regina Elena. L'appartamento ha un'altezza utile di circa mt 3,05 in tutti gli ambienti, a meno del bagno, che presenta un gradino di altezza

L'unità immobiliare in oggetto è così composta:

L'immobile in oggetto risulta difforme rispetto al progetto autorizzato dal comune di Taranto, per la differente posizione di tramezzature interne, per la diversa posizione di balconi e finestre, per la creazione di un vano ripostiglio posto sul balcone 2, per una differente sagoma, difformemente articolata rispetto alla divisione degli appartamenti e delle parti comuni. Tali difformità potranno essere sanate mediante presentazione di una sanatoria edilizia, da inoltrare, a firma di un tecnico abilitato presso

l'ufficio tecnico del Comune di Taranto. Tenuto conto di quanto rappresentato, e dovendo sanare ed adeguare l'immobile, si determina un valore di circa € 5.000 (cinquemila), comprensivi di spese di un tecnico abilitato alla presentazione della pratica edilizia, e di spese per sanzioni ed accatastamento del bene.
