RELAZIONE DI CONSULENZA TECNICA D'UFFICIO

Procedimento di esecuzione immobiliare n°388/2019 R.G.E.

Lotto unico – intero piano terra in Sava alla via Pantelleria nnº17-19/A

N.C.E.U. Fg.49 p.lla 1074 subb. 7, 8 e 9

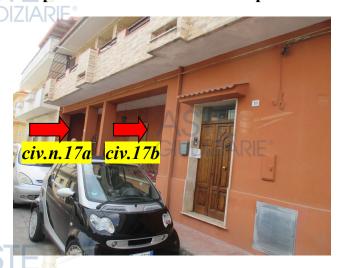
E' stato predisposto un grafico dedicato, riportato all'allegato 3/b, nel quale sono rappresentate tutte le unità immobiliari oggetto di stima, gli ingressi, con i numeri civici, dalla via Pantelleria, i vani da chiudere, l'apertura sulla balaustra da praticare e gli identificativi catastali.

L'autorimessa è in diretta comunicazione con la cucina dell'alloggio distinto dal sub. 8 e con il vano scala che consente l'accesso ai piani superiori esclusi dal pignoramento. Le due comunicazioni dovranno essere chiuse con un esborso di € 1.600,00, già comprensivo di spese tecniche, della quale si terrà conto nel giudizio di valutazione.
