# TRIBUNALE DI TARANTO

Procedimento N. 177/2023 R.G. Es.

OGGETTO: *Relazione di consulenza tecnica nel procedimento di esecuzione immobiliare promosso da:*

*CTU: Ing. Maurizio PUGLIESE*

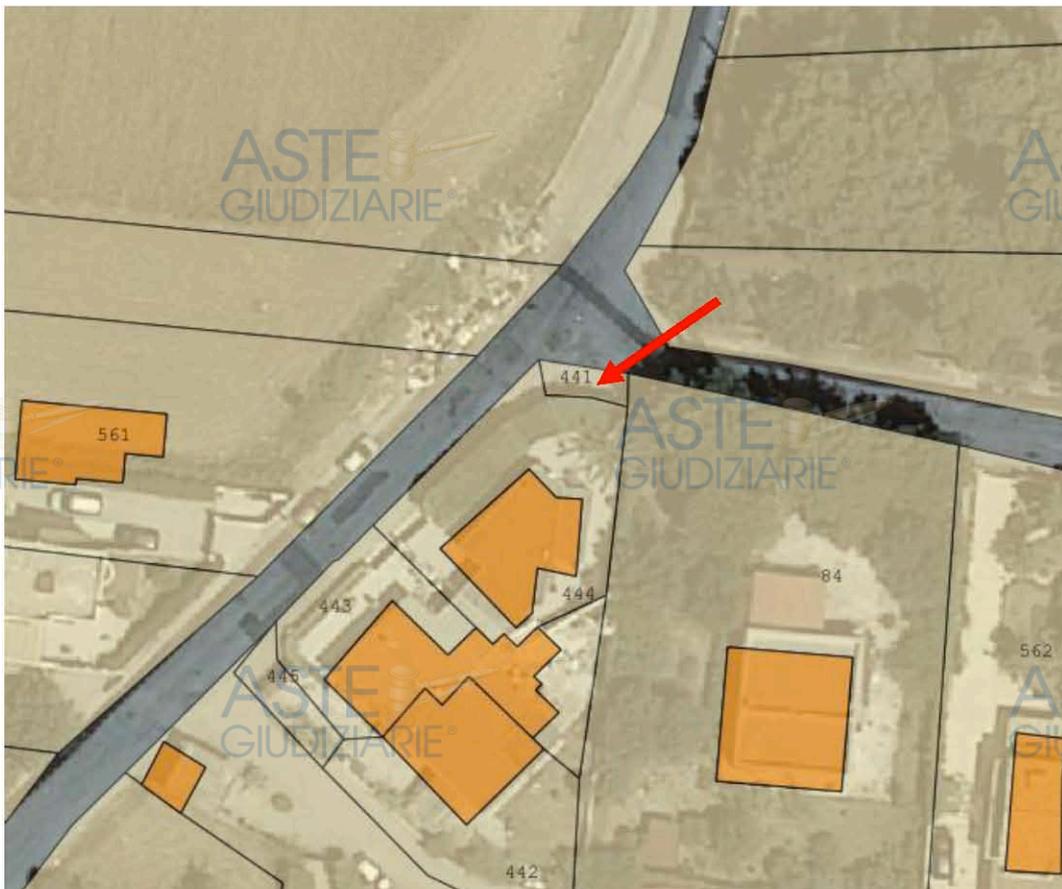
Figura 1: Individuazione catastale immobile

Lo scrivente CTU precisa di non poter stimare il bene in questione in quanto, seppur di ridotta dimensione (116,00 mq) e nella quota di proprietà pari ad 1/3 dell'intero, attualmente costituisce una porzione della sede stradale di Via Vittorio Alfieri (Figura 1; Foto 1 – 2).

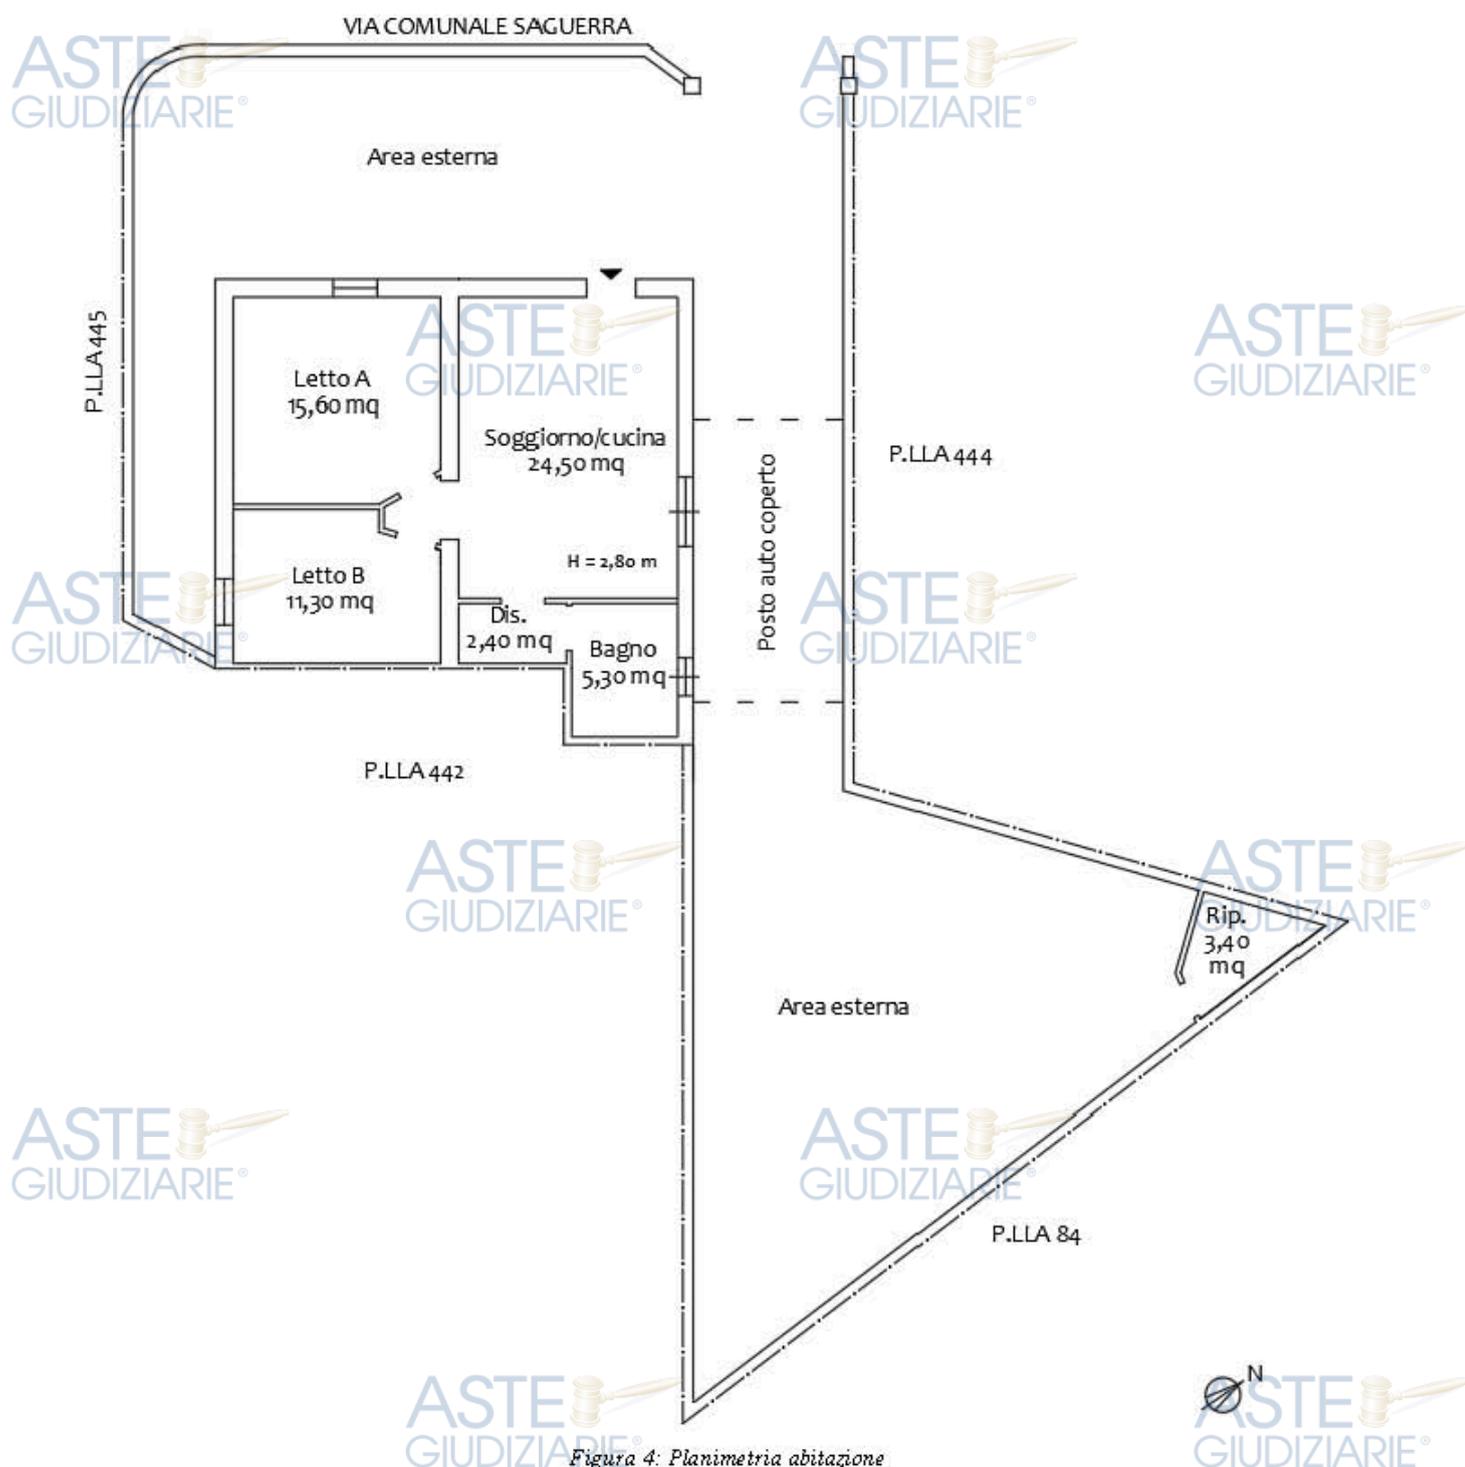
Figura 4: Planimetria abitazione

Il lotto è costituito da una villetta unifamiliare indipendente monopiano con pertinenziale area esterna. L'abitazione è suddivisa in soggiorno/cucina (24,50 mq), due camere da letto (letto A – 15,60 mq; letto B – 11,30 mq), disimpegno (2,40 mq) e bagno (5,30 mq); sviluppa una superficie utile complessiva di 59,10 mq per un'altezza netta interna di 2,80 m. Tutti gli ambienti sono direttamente illuminati ed arieggiati per mezzo di aperture finestrate presenti sui tre affacci del fabbricato.

L'area esterna ha una estensione complessiva di 177,30 mq, è completamente recintata e su di essa è stato ricavato un posto auto coperto, mediante la realizzazione di una tettoia costituita da solaio in latero – cemento, ed un ripostiglio avente superficie utile di 3,40 mq ed altezza netta interna di 2,40 m.

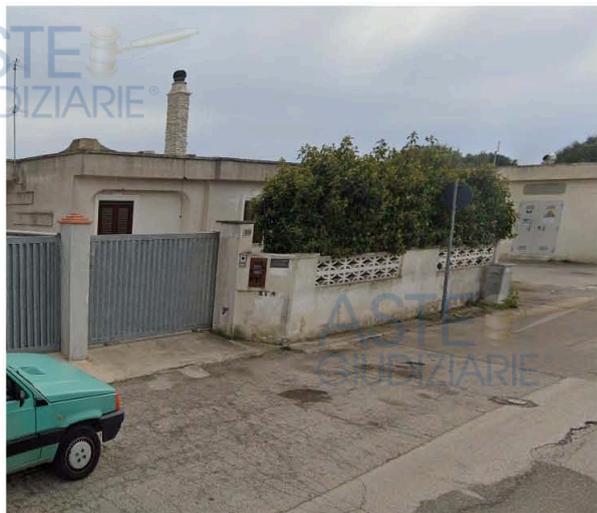
Il fabbricato è stato realizzato con una struttura portante in muratura e solai in latero – cemento. Le chiusure perimetrali sono rivestite con intonaco del tipo spatolato di colore chiaro. L'ingresso all'abitazione avviene mediante porta in pvc di colore marrone con vetrate, corredata di persiana esterna in pvc di colore marrone. All'interno le pareti sono rifinite con intonaco tradizionale e tinteggiatura bianca, mentre la pavimentazione è costituita da elementi in pietra di colore chiaro. Nel soggiorno/cucina vi è una cucina in muratura; il bagno (dotato di lavabo, bidet, water e doccia) ha una pavimentazione in gres di colore marrone scuro e le pareti piastrellate con elementi in gres dai colori caldi e chiari. Le porte interne delle camere da letto sono in tamburato di legno di colore marrone del tipo ad anta battente, mentre sono previste porte scorrevoli per il disimpegno ed il bagno, dato che al momento sono presenti solo gli scrigni. Gli infissi sono in pvc di colore marrone corredata di persiane.

*Foto 2 – Prospetto principale*

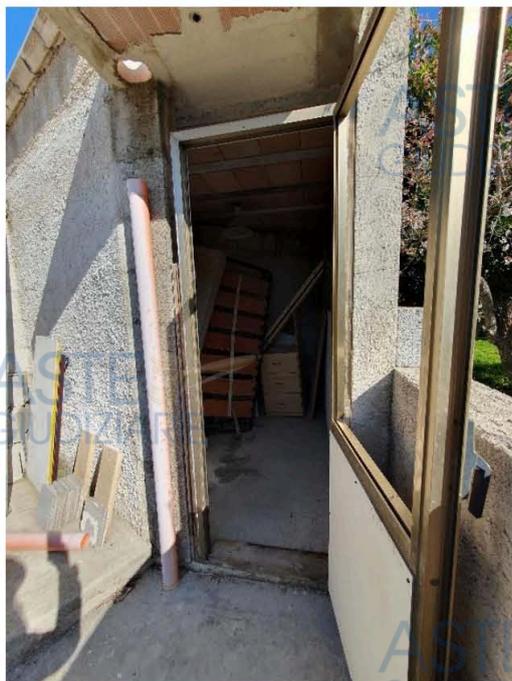
realizzato con struttura portante in muratura e solaio in latero cemento, attualmente privo di rifiniture e dotato del solo impianto elettrico.

*Foto 5 – Ripostiglio*

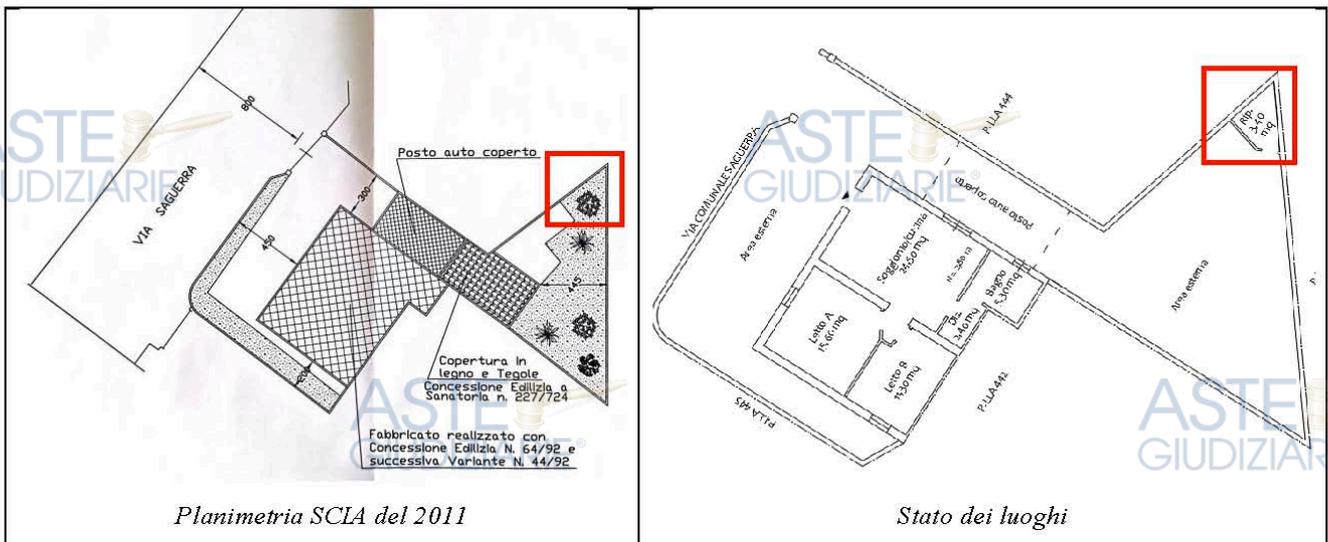
1. Realizzazione del vano tecnico esterno;

Le difformità di cui ai punti 1. e 2. si configurano come aumento di volumetria, intervento che è subordinato a Permesso di Costruire, così come previsto dall'art. 10 del DPR 380/2001. Nel caso di specie tali interventi sono stati realizzati in maniera illegittima, ovvero in assenza di titolo autorizzativo. Pertanto, l'attività di sanatoria prevederà la demolizione della volumetria abusiva ed

il conseguente ripristino dello stato dei luoghi, così come dettato dall'art. 34 del DPR 380/2001, per un costo complessivo di circa € 2.000,00.

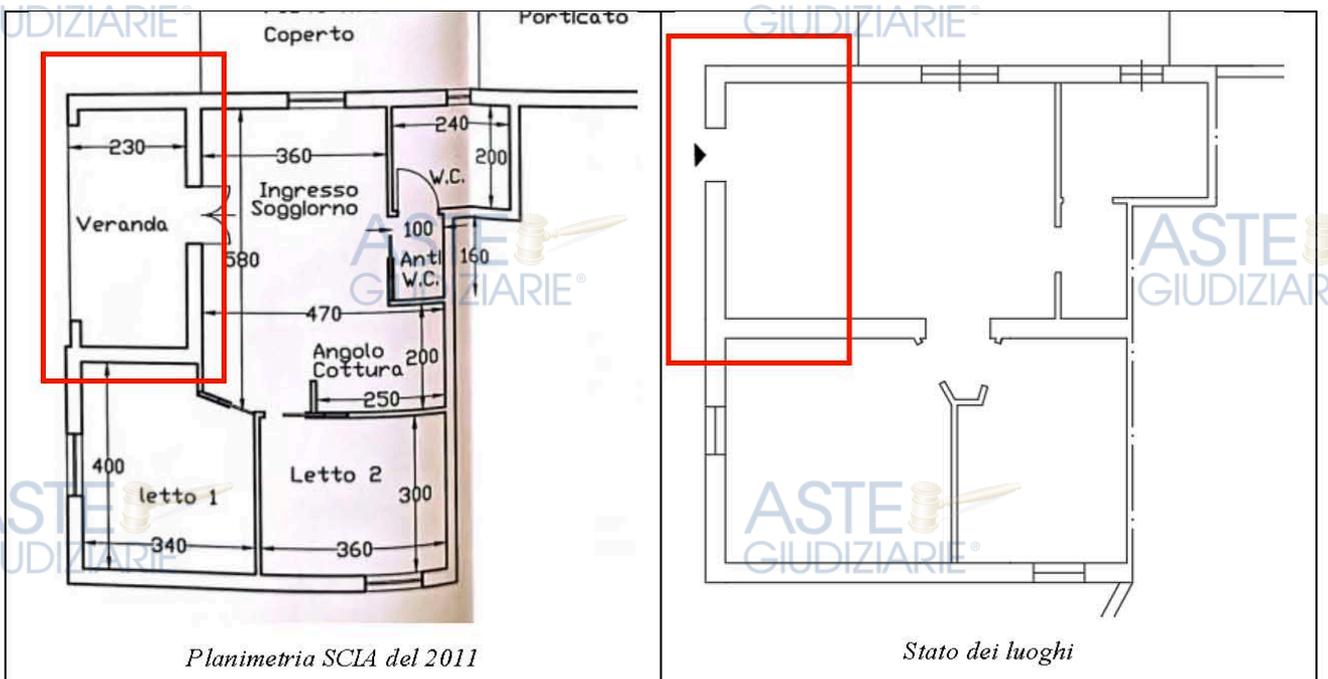
2. Chiusura della veranda a creare l'attuale open space soggiorno/cucina e conseguente variazione prospettica;

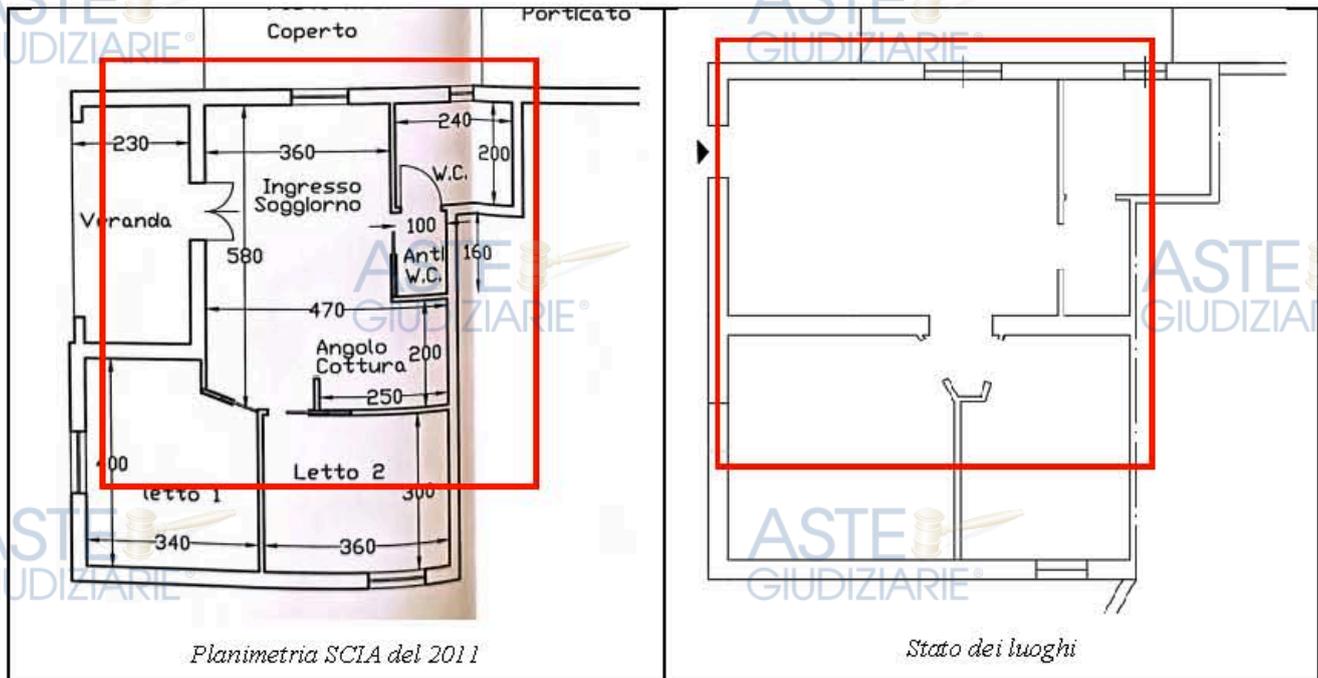
### 3. Diversa distribuzione degli spazi interni;

La difformità di cui al punto 3. è un intervento di manutenzione straordinaria subordinato a S.C.I.A. (art. 22 del DPR 380/2001). In questo caso, essendo stato eseguito in difformità alla S.C.I.A. presentata nel 2011, è possibile sanarlo mediante applicazione dell'art. 37 comma 4 del DPR 380/2001, ovvero attraverso la presentazione di una S.C.I.A. in sanatoria ed il pagamento di una sanzione, per un costo complessivo di circa € 1.500,00.

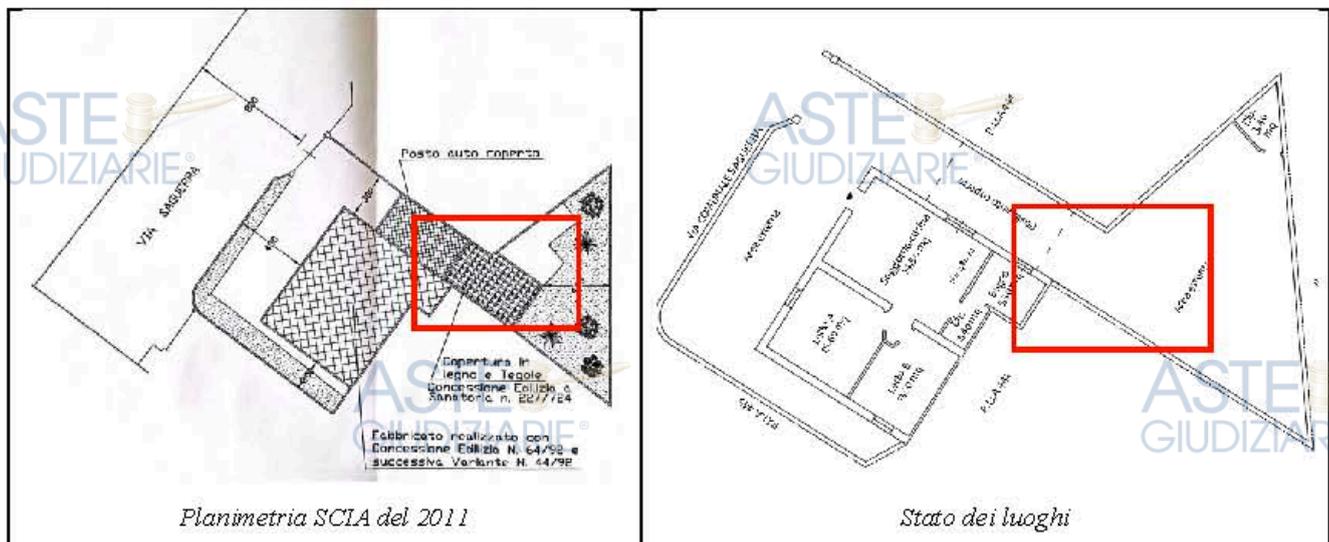
Si rileva, inoltre, che alla data del sopralluogo non era presente nell'area esterna la copertura in legno prevista nella SCIA del 2011 e concessionata con C.E. in sanatoria n. 227/724. Tuttavia, tale situazione non costituisce difformità.
