**TRIBUNALE DI TARANTO****Sezione Esecuzioni Immobiliari****Procedimento N. 188/2025 R.G. Es.****LOTTO UNICO**

OGGETTO: *Relazione di consulenza tecnica nel procedimento di esecuzione immobiliare promosso da:*

Il compendio immobiliare de quo ha un doppio accesso dalla Contrada La Riccia ed è costituito da un'abitazione indipendente unifamiliare (sub. 3) e tre locali deposito (subb. 3,2 e 4) dotati di area esterna pertinenziale.

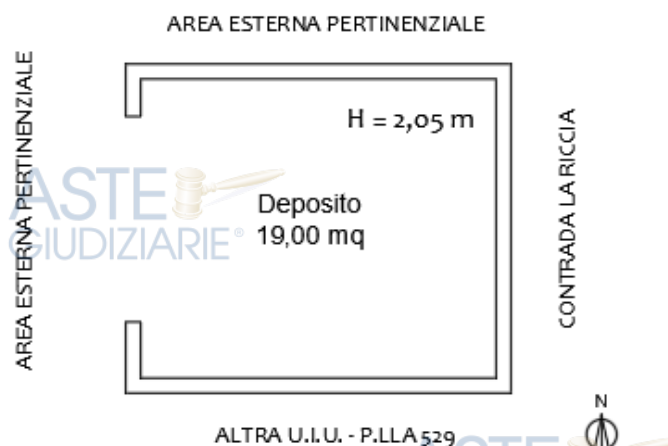
Figura 5: Planimetria locale deposito sub. 2

Il locale consta di un unico vano di 19,00 mq utili ed altezza netta interna di 2,05 m. Si riporta a titolo esemplificativo la planimetria del locale così come rilevata (Fig. 5).

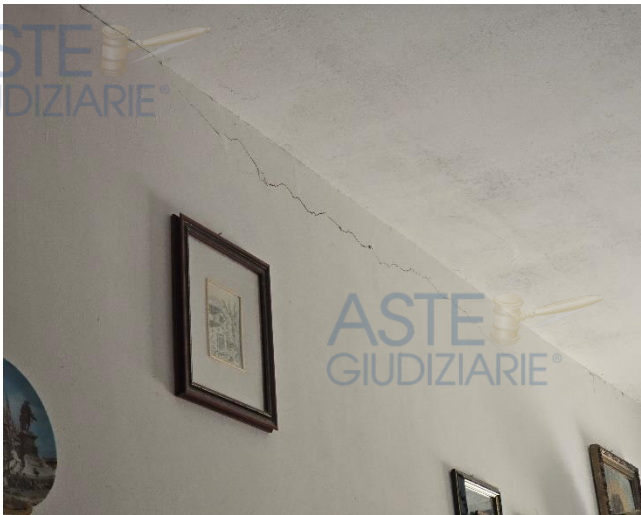
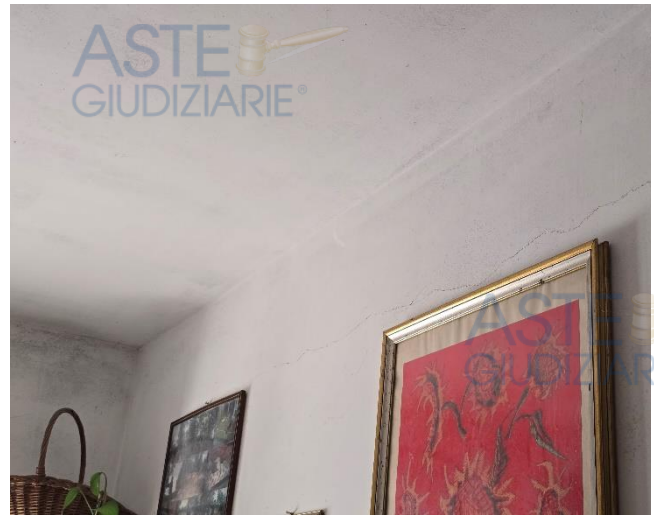
Il compendio nella sua interezza versa in pessime condizioni manutentive sia interne che esterne. L'abitazione è sprovvista di impianti di prima necessità; sono state rinvenute, in quasi tutti gli ambienti, manifestazioni di condensa in corrispondenza dell'intradosso del solaio di copertura nonché un quadro fessurativo consistente in lesioni ad andamento sub-orizzontale che si sviluppano perimetralmente sulla parte alta delle pareti del soggiorno (Foto 1 – 2).

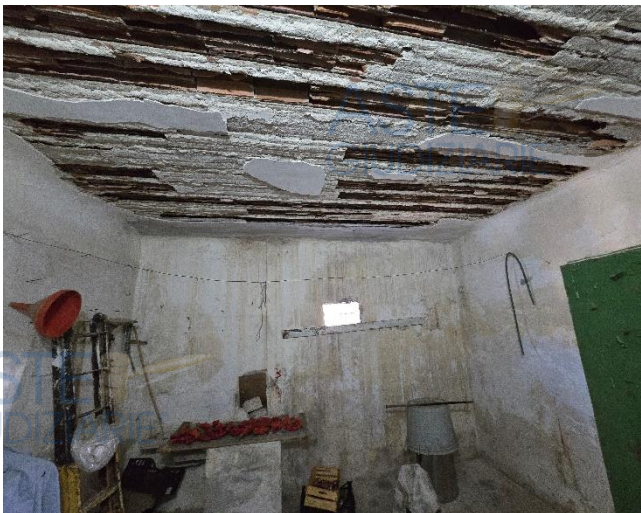
Il manufatto adiacente alla villetta ha il solaio di copertura che versa in condizioni di avanzato degrado, con espulsione del copriferro dei travetti, armature ossidate e sfondellamento degli elementi di alleggerimento (Foto 3 – 4).

Si dovrà necessariamente procedere con la demolizione delle porzioni volumetriche realizzate come ampliamento dell'unità immobiliare condonata ed il ripristino dello stato dei luoghi. Il tutto per un costo complessivo pari a circa € 15.000,00.

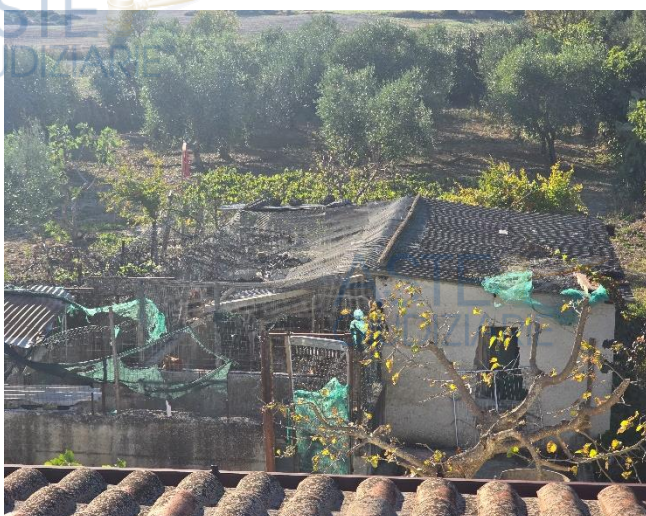
Il locale è attualmente utilizzato come pollaio. È rivestito esternamente con intonaco, le aperture finestrate non hanno infissi e la copertura è stata realizzata in Eternit.

*Foto 13 – Deposito sub. 4*

Inoltre, si dovrà provvedere alla rimozione ed al successivo smaltimento della copertura in Eternit del locale deposito utilizzato come pollaio. Tale operazione prevederà un esborso complessivo di circa **€ 5.000,00.**

Per quel che riguarda la difformità di cui al punto D, ovvero la realizzazione totalmente abusiva del deposito di cui al sub. 4, attualmente utilizzato come pollaio, si dovrà procedere anche in questo caso e per lo stesso motivo di cui alle difformità A e B alla demolizione del manufatto. Il tutto per un costo complessivo di circa € 5.000,00.
