ASTE
GIUDIZIARIE®
TRIBUNALE DI TARANTO
SEZIONE ESECUZIONI IMMOBILIARI**Giudice: Dott. Andrea Paiano**

Rapporto di valutazione dell'esperto Ing. Daniela Picciarelli nella procedura esecutiva n° 189/2023 R. G. E. promosso da:

Taranto, marzo 2024

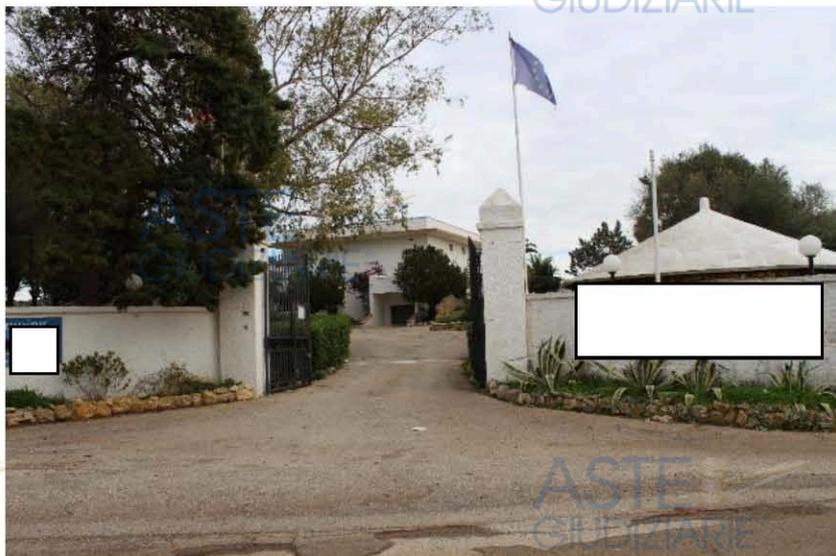
Fig. 5) Foto dell'accesso principale alla struttura

Si accede alla struttura recintata denominata "██████████", dotata di due cancelli metallici pedonali e carrabili ad apertura manuale a due ante battenti, direttamente dalla strada Marrocco Surii (accesso principale coordinate 40°19'48.3"N 17°36'49.8"E) (ved. Fig. 5).

L'accesso principale è dotato di sbarra metallica azionata con telecomando.

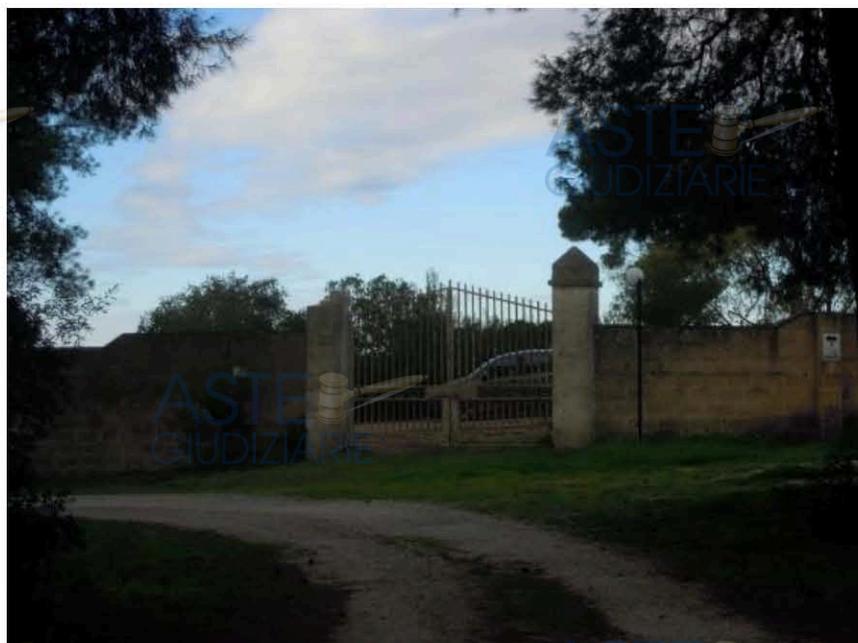
Fig. 6) Accesso secondario alla struttura visto dall'interno

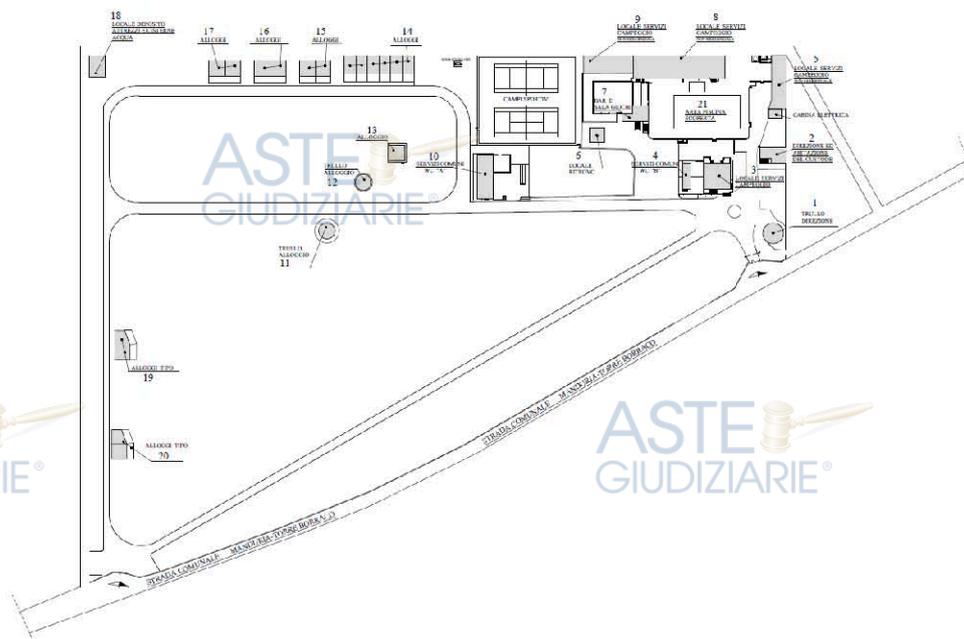
*Fig. 7) Planimetria generale*

L'area su cui insistono le strutture è in leggero declivio.

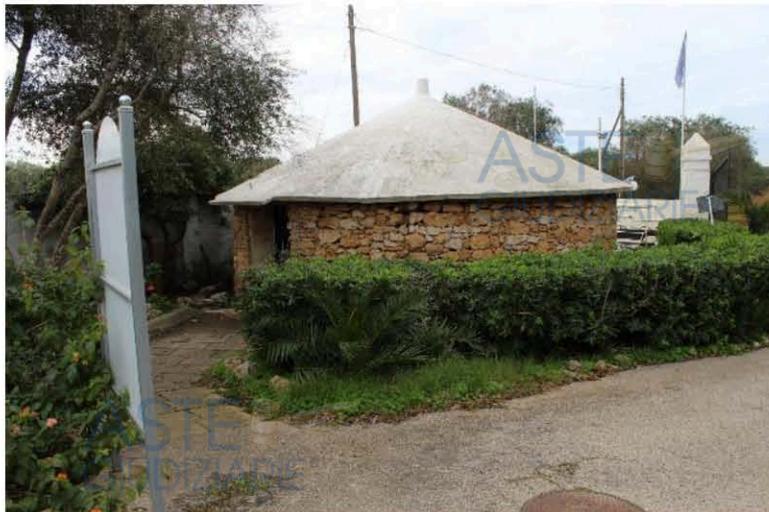
Fig.7) Reception

Entrando nel villaggio dall’accesso principale, subito a destra si trova la reception (ved. Fig. 7), che è localizzata in una costruzione ad un livello, a pianta circolare, con unico vano interno, rivestita in pietra e con copertura di forma conica in cemento con controsoffitto in legno.

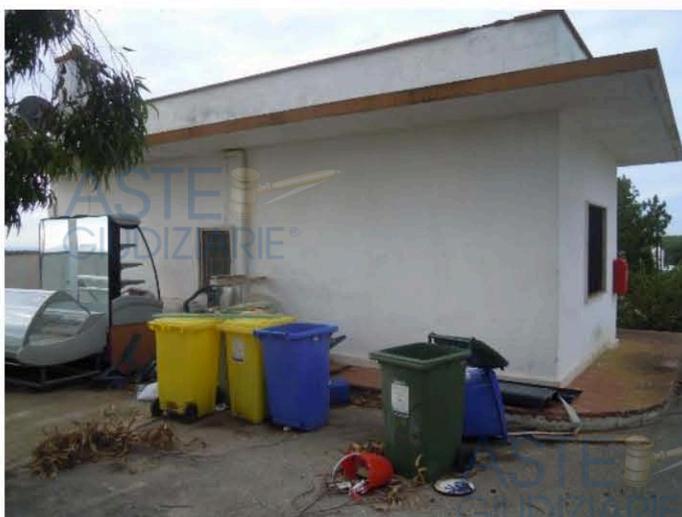
Il fabbricato, prospiciente il confine sud del lotto, censito presso l’Agenzia del Territorio – Servizi Catastali al Catasto Fabbricati del Comune di Manduria al foglio 131 p.lla 77 sub. 1, inizialmente destinato ad alloggio custode, è in muratura portante con solaio di copertura latero – cementizio, ed è costituito da unico livello.

Fig.8) Direzione ed alloggio direzione

La zona esterna è pavimentata e gli infissi sono protetti da una pensilina continua rivestita con tegole.

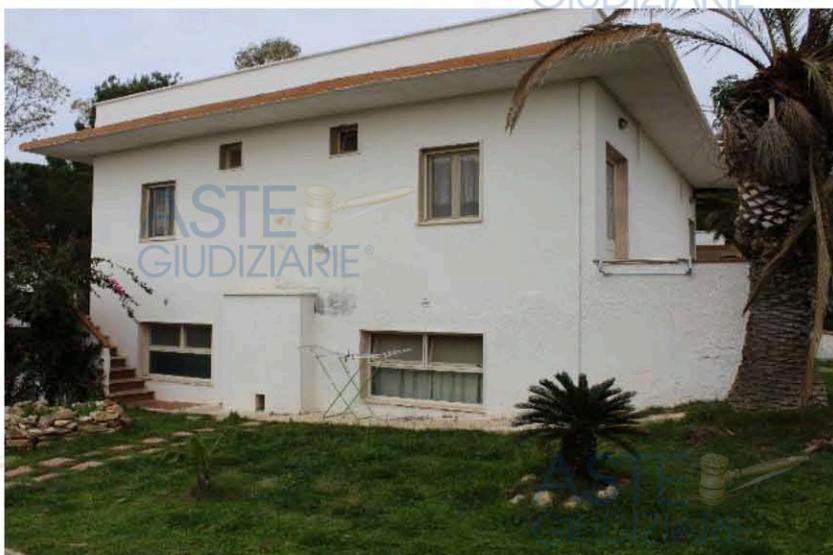
Il piano seminterrato è suddiviso in due depositi, uno dotato di lavabo e l'altro di superficie maggiore, distribuito in disimpegno e due vani.

Fig. 9) Fabbricato adibito ad alloggi (piano rialzato) e depositi (piano seminterrato)

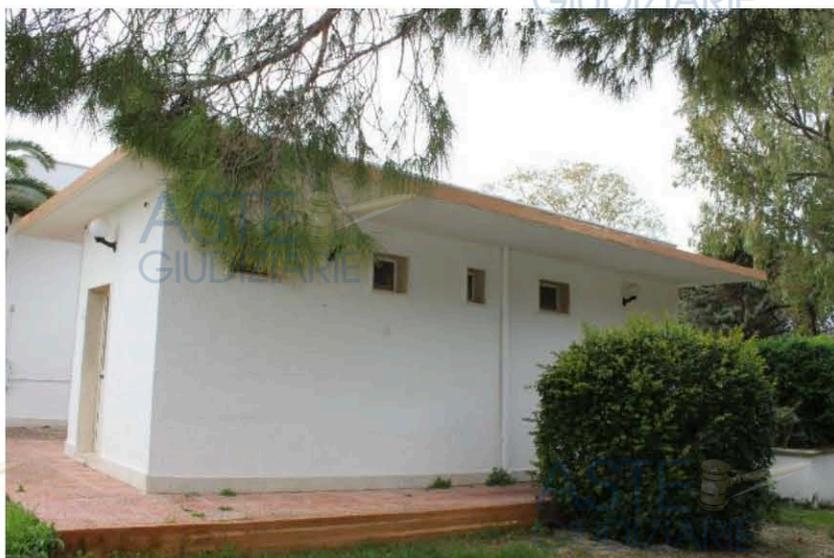
Presenta un bagno donne con antibagno e due servizi, un bagno per disabili al centro ed un bagno uomini con antibagno e due servizi.

Fig. 10) Fabbricato adibito a servizi igienici

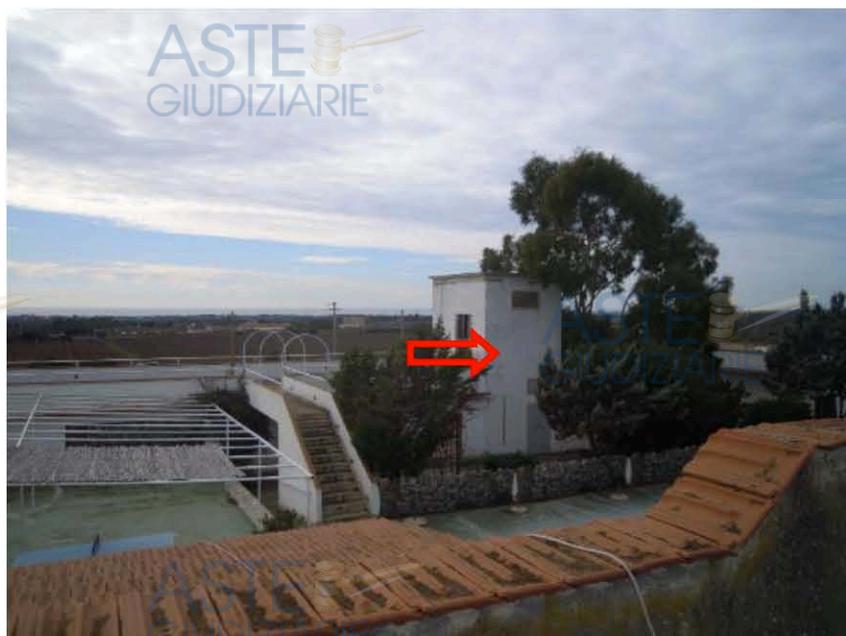
Fig. 11) Fabbricato adibito a ludoteca, a depositi e locali tecnici visto dalla copertura del locale piscina coperta. Con la freccia rossa è indicata la cabina ENEL

Il fabbricato, ad unico livello, è posizionato lungo il confine Sud - Est del lotto; è utilizzato in parte quale ludoteca, a cui si accede dall'area circostante le piscine scoperte nel periodo di attività del villaggio, ed in parte quale deposito e vani tecnici. La ludoteca si trova a quota inferiore rispetto a quella dell'area delle piscine.

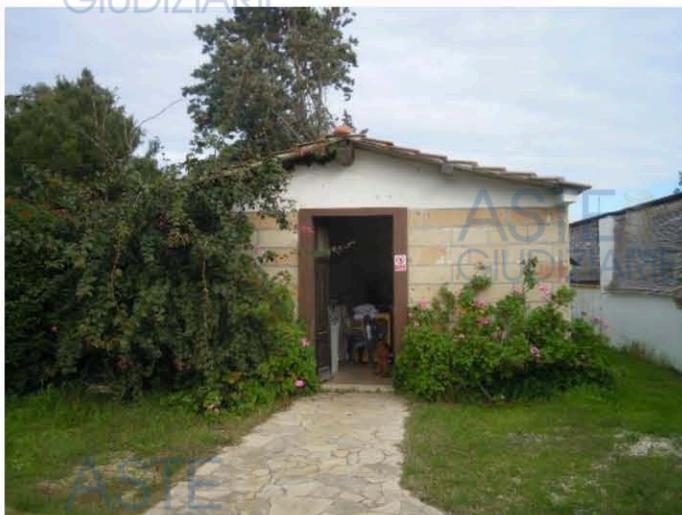
Il fabbricato in muratura ad unico livello, suddiviso in due vani di cui uno adibito a minimarket con copertura a doppia falda, e l'altro con copertura piana con pannelli sandwich a quota inferiore, adibito a deposito biancheria, si trova in prossimità del bar e dei campi sportivi.

L'accesso al minimarket è pavimentato con lastre di pietra.

Fig. 12) Fabbricato adibito a minimarket

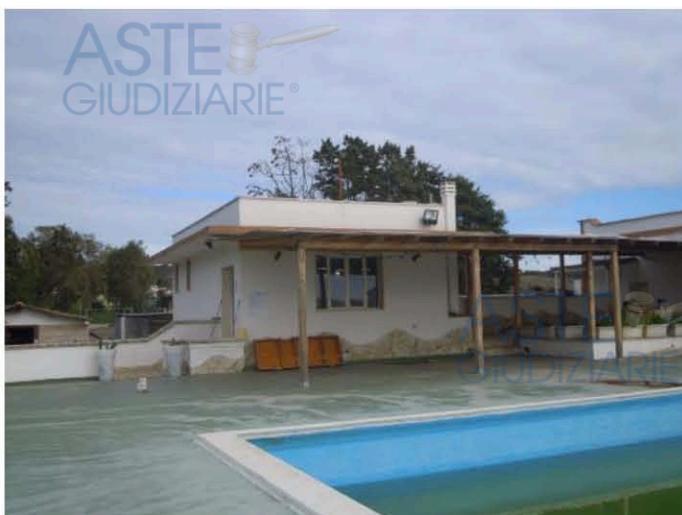
lizzato il bar della struttura ricettiva. Lungo due prospetti è stata posta in opera una tettoia ombreggiante in legno ed all'interno è presente uno split con macchina esterna per il raffrescamento/riscaldamento.

Fig. 13) Fabbricato adibito a bar

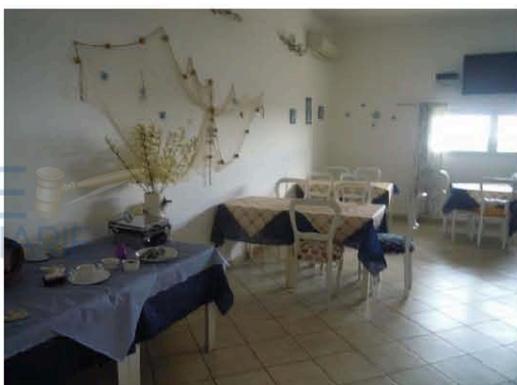
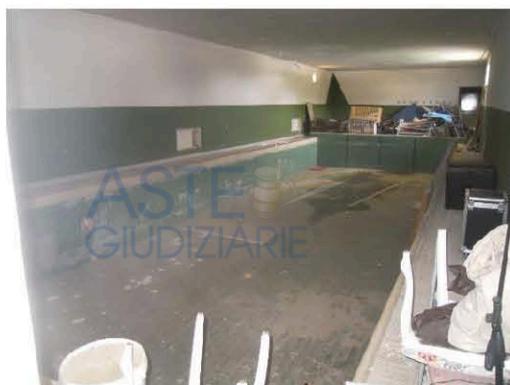
Fig. 14) Sala colazione e Fig. 15) Sala piscina coperta

La planimetria del fabbricato, posizionato lungo il confine est del lotto e con accesso dall'area antistante alla piscina, è rettangolare; all'interno si trovano la sala colazione e la ex piscina coperta a sfioro con un'altra vasca di minori dimensioni, rivestite in piastrelle, attualmente in disuso, dotata di un corpo aggiunto con servizi igienici ed altri vani attualmente adibiti a deposito. I due vani ripresi in Fig. 14 e in Fig. 15, comunicanti, sono stati ricavati suddividendo l'ambiente originario con una parete in cartongesso posta in opera in tempi recenti.

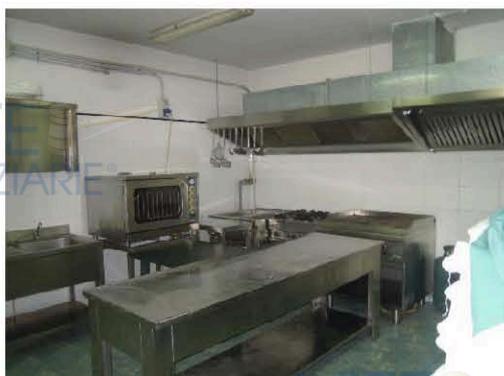
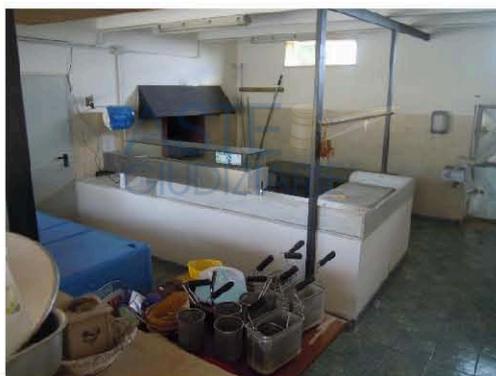
Fig. 16) Cucina e Fig. 17) Angolo pizzeria con forno

Il fabbricato è adiacente al fabbricato "8" descritto al paragrafo precedente, si sviluppa su quote differenti ed è composto da cucina, pizzeria, porticato e patio scoperto, due locali tecnici seminterrati e due locali tecnici interrati.

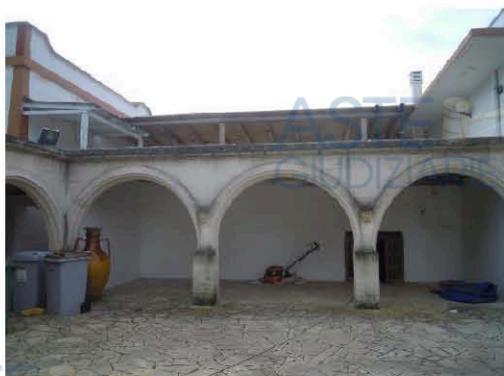
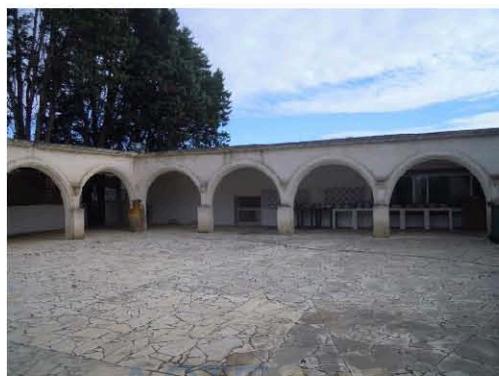
Il portico ad archi e colonne, con copertura in legno, si sviluppa nella zona antistante la cucina e delimita un'ampia zona scoperta, pavimentata in scaglie di pietra.

Fig. 18) Particolare portico e Fig. 19) Area scoperta delimitata da portico

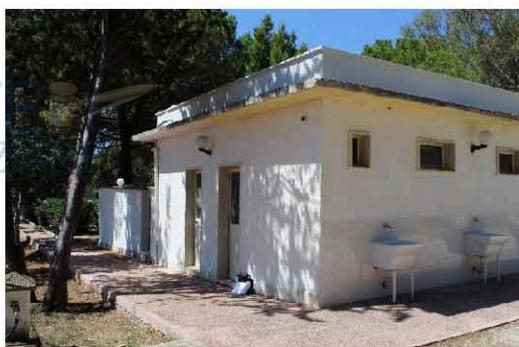
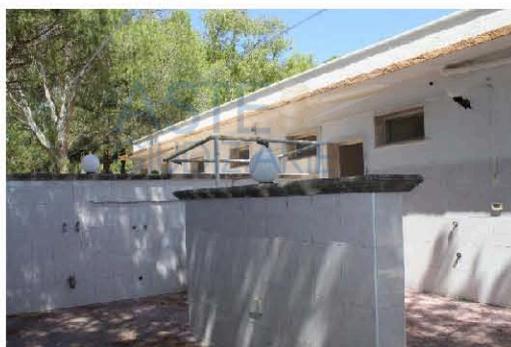
Fig. 20) e Fig. 21) Prospetti del fabbricato "10"

E' composto da due gruppi di servizi per donne e per uomini con docce, un bagno singolo ed un bagno per disabili. Sul prospetto a nord sono posizionati alcuni lavandini, mentre su quello a sud si sviluppa un'area scoperta adibita a lavanderia, ed un'area scoperta rialzata ed accessibile con rampa oppure da una scala, per i campeggiatori per il lavaggio delle stoviglie e con stalli per docce.

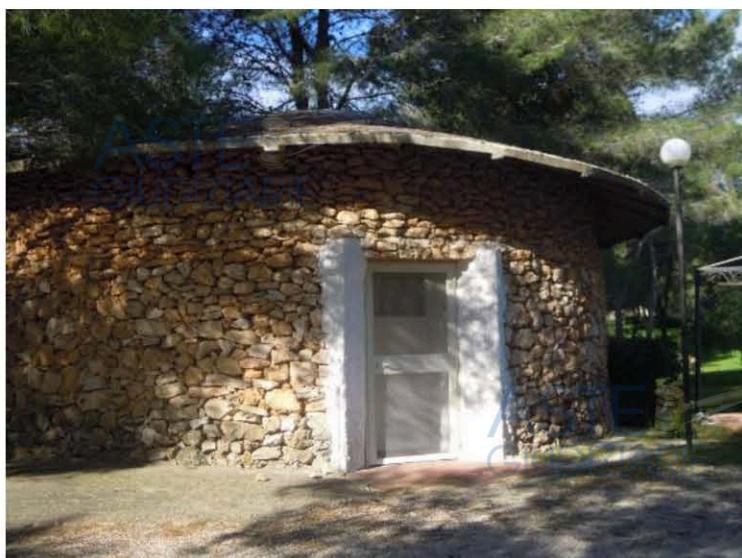
Fig. 22) Ingresso del fabbricato "11"

Il fabbricato "11", isolato, di tipologia "trullo", rivestito in muratura a conci irregolari, con copertura di forma conica in cemento, è posizionato all'interno della pineta.

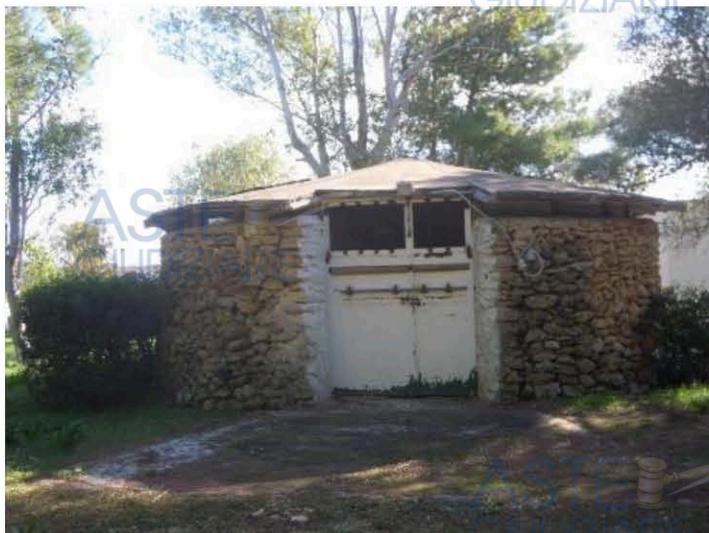
Il fabbricato "12", di tipologia analoga al fabbricato "11", in cattivo stato di manutenzione, inizialmente era destinato ad alloggio ed è costituito da un unico vano con bagno. La porta metallica, a doppia anta, aperta superiormente, è chiusa con una barra scorrevole.

Attualmente viene utilizzato come deposito o come stalla per cavalli.

Fig. 23) Ingresso del fabbricato "12"

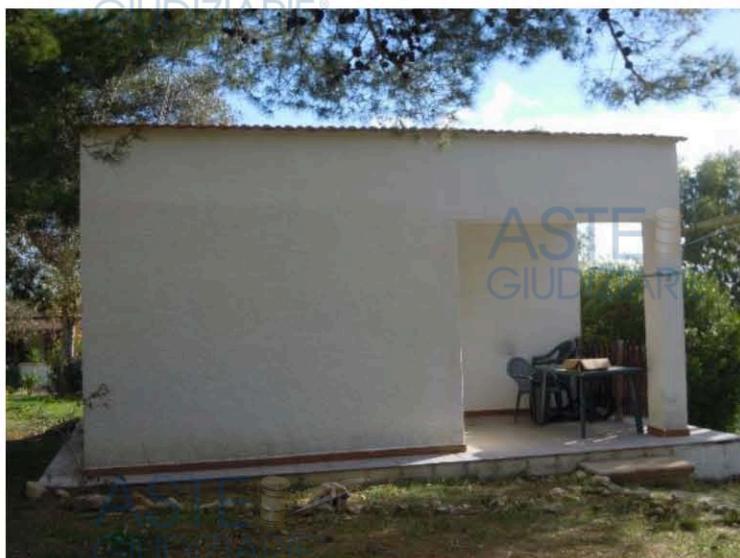
Fig. 24) Prospetto del fabbricato "13"

Si tratta di un fabbricato isolato adibito ad alloggio con area coperta antistante l'ingresso, ubicato in prossimità del fabbricato "12", costituito da un unico vano con angolo cottura e da un bagno. È dotato di split a pompa di calore con macchina esterna per il riscaldamento/raffrescamento.

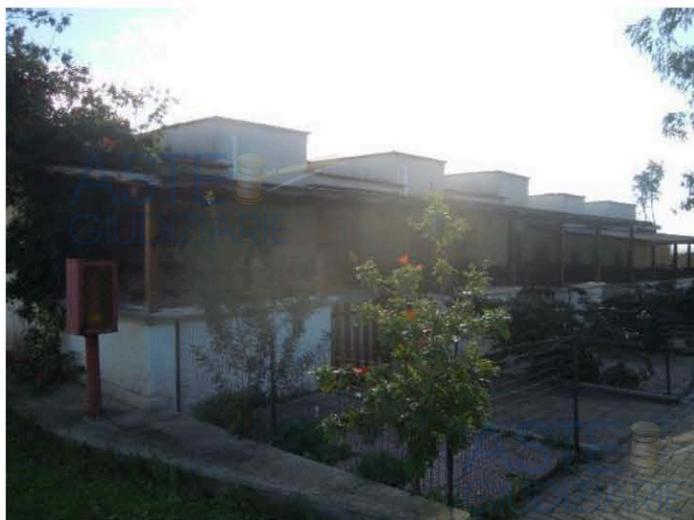
Fig. 25) Vista del fabbricato "14"

Il fabbricato "14" è ubicato sul confine est del lotto, in prossimità dei campi sportivi, ed è suddiviso in sei miniappartamenti dalle analoghe caratteristiche dimensionali e di finitura. Ogni alloggio si sviluppa in una zona coperta da tettoia in legno a falda inclinata arredata con tavoli, sedie e cucina in muratura rivestita in piastrelle di ceramica, due camere e bagno. Gli alloggi sono dotati di split a pompa di calore con macchina esterna per il riscaldamento/raffrescamento.

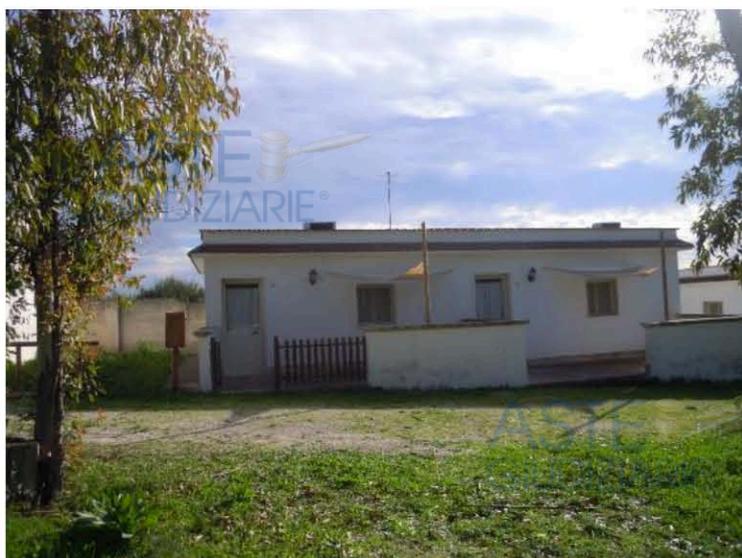
Fig. 26) Vista del fabbricato "17"

Si tratta di tre fabbricati, ciascuno costituito da due alloggi, posti fra il "18" ed il "14" sul confine est del lotto, di caratteristiche dimensionali e di finitura simili. Gli alloggi appartenenti allo stesso corpo di fabbrica sono comunicanti attraverso una porta interna e ciascun alloggio è costituito da area esterna scoperta recintata, due vani, di cui uno dotato di angolo cottura con lavello e fornelli, e bagno.

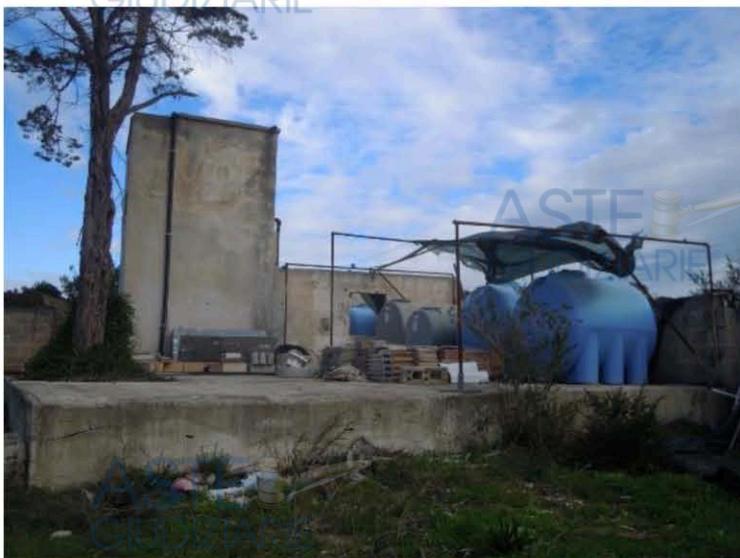
Sul confine nord - est del lotto è stato realizzato un fabbricato in muratura in tufo con serbatoio di accumulo di acqua proveniente da un pozzo artesiano. Vi sono, inoltre, una cisterna e serbatoi per le riserve idriche di acqua potabile, posizionate su una piattaforma in calcestruzzo.

Fig. 27) Vista del fabbricato "17"

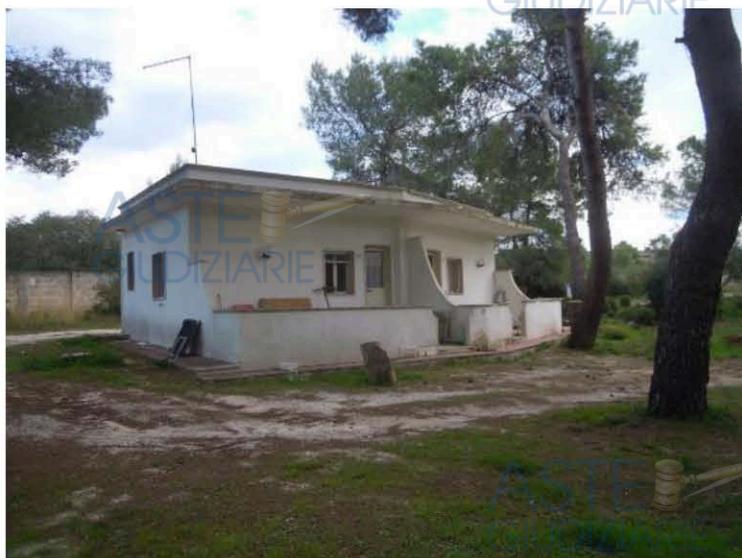
Il fabbricato, situato a nord del lotto, in prossimità del fabbricato "18", ha forma planimetrica irregolare, copertura piana in latero - cemento ed è costituito da due alloggi adiacenti, comunicanti mediante una porta interna.

Fig. 28) Vista del fabbricato "19"

All'interno è costituito da tre stanze, di cui due camere da letto, e due bagni, con unico angolo cottura; presenta due split a pompa di calore con macchine esterne per il raffrescamento/riscaldamento ed in corrispondenza degli accessi due aree pertinenziali scoperte delimitate da muretti bassi con due varchi per l'accesso.

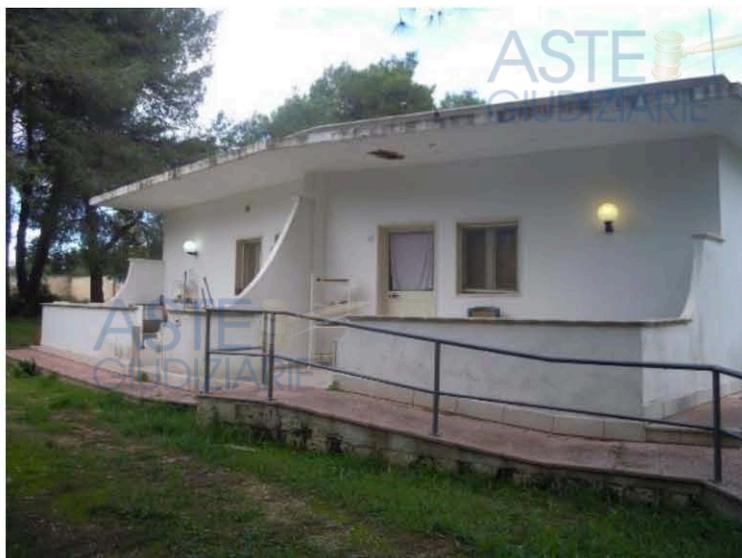
Fig. 29) Vista del fabbricato "20"

Il fabbricato "20" ha caratteristiche e dimensioni quasi identiche al fabbricato "19", è posto in prossimità del confine nord del lotto ma più prossimo all'accesso

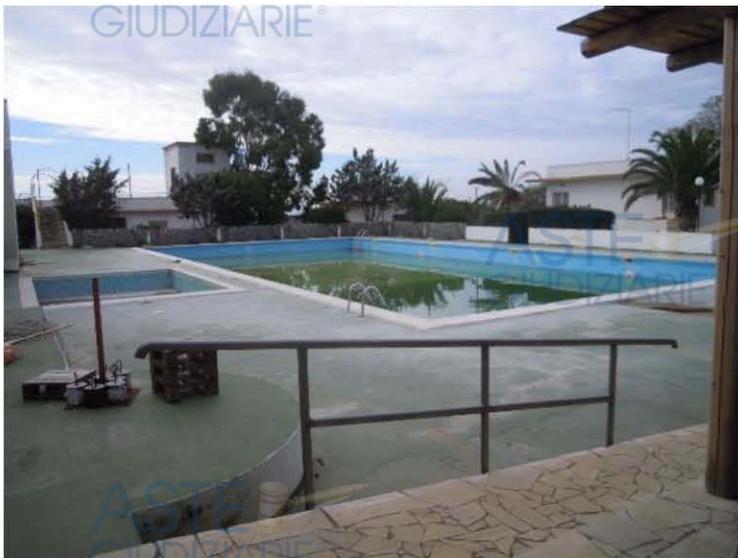
Fig. 30) Vista delle piscine scoperte

Le due piscine scoperte sono poste nella zona a sud – est del lotto, nell’area esterna adibita a solarium delimitata dai fabbricati “5”, “7” e “8”. La piscina per adulti, con impianto di filtrazione a skimmer, ha il fondo rivestito con piastrelle a mosaico e le pareti rivestite con intonaco protetto da pittura impermeabilizzante, mentre la piscina per bambini è interamente rivestita in piastrelle. L’area solarium è trattata con pittura impermeabilizzante di colore verde.

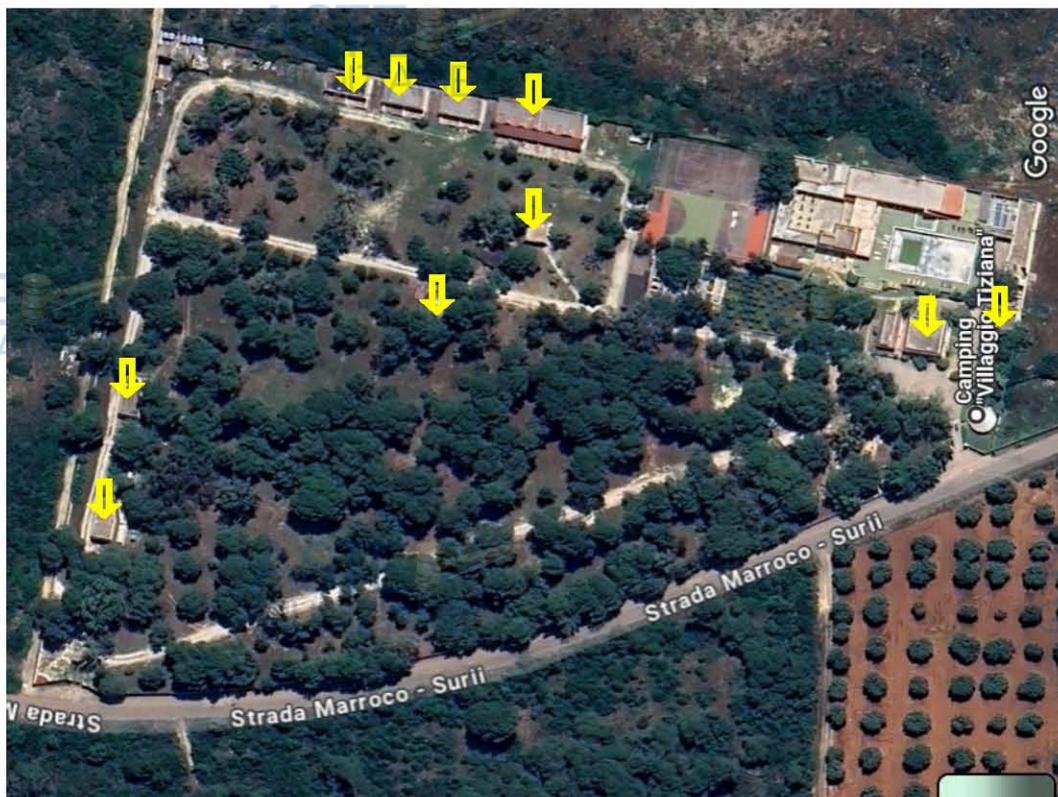
Fig. 35) Vista dall'alto della struttura turistico ricettiva estratta da Google Maps®, in cui è visibile la viabilità interna. In alto a destra si trova la zona piscine - bar - ristorante; i fabbricati o porzioni di fabbricati attualmente utilizzati ad uso residenziale vengono indicati con le frecce gialle

L'area su cui insistono le strutture del villaggio turistico, estesa circa 40.036 mq catastali, è censita come ente urbano al foglio 131 part. 77 del Comune di Manduria. Ha forma planimetrica trapezoide, con il lato curvilineo che costeggia la strada Marroco Surii, è in leggero declivio, è dotata di viabilità interna e destinata per la maggior parte a pineta di alto fusto, in corrispondenza della quale sono posizionate 40 piazzole ombreggiate per le tende e 200 per le roulotte ed i camper.

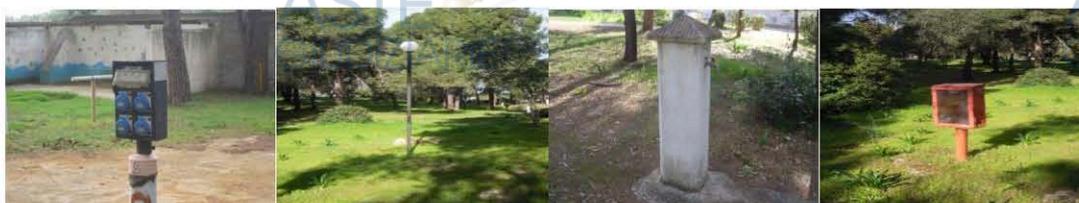
Fig. 37), Fig. 38), Fig. 39, Fig. 40) Particolari prese elettriche, corpo illuminante, punto distribuzione acqua e cassetta servizio idranti

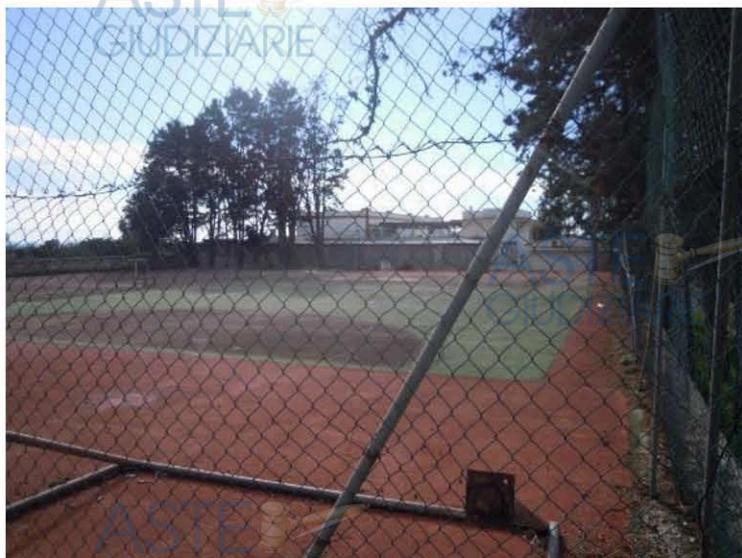
Fig. 41) Campi sportivi

Vi sono due campi sportivi in cemento, un campo da tennis ed un campo da calcio, nella zona limitrofa al bar ed ai servizi comuni – lavanderia, delimitati da pelletti e rete metallica.
