**TRIBUNALE DI TARANTO****Sezione Esecuzioni Immobiliari****Procedimento N. 197/2023 R.G. Es.****LOTTO TRE**

App.to fg. 300, p.lla 378, sub. 66  
Cantinola fg. 300, p.lla 378, sub. 67

OGGETTO: Relazione di consulenza tecnica nel procedimento di esecuzione immobiliare promosso da:

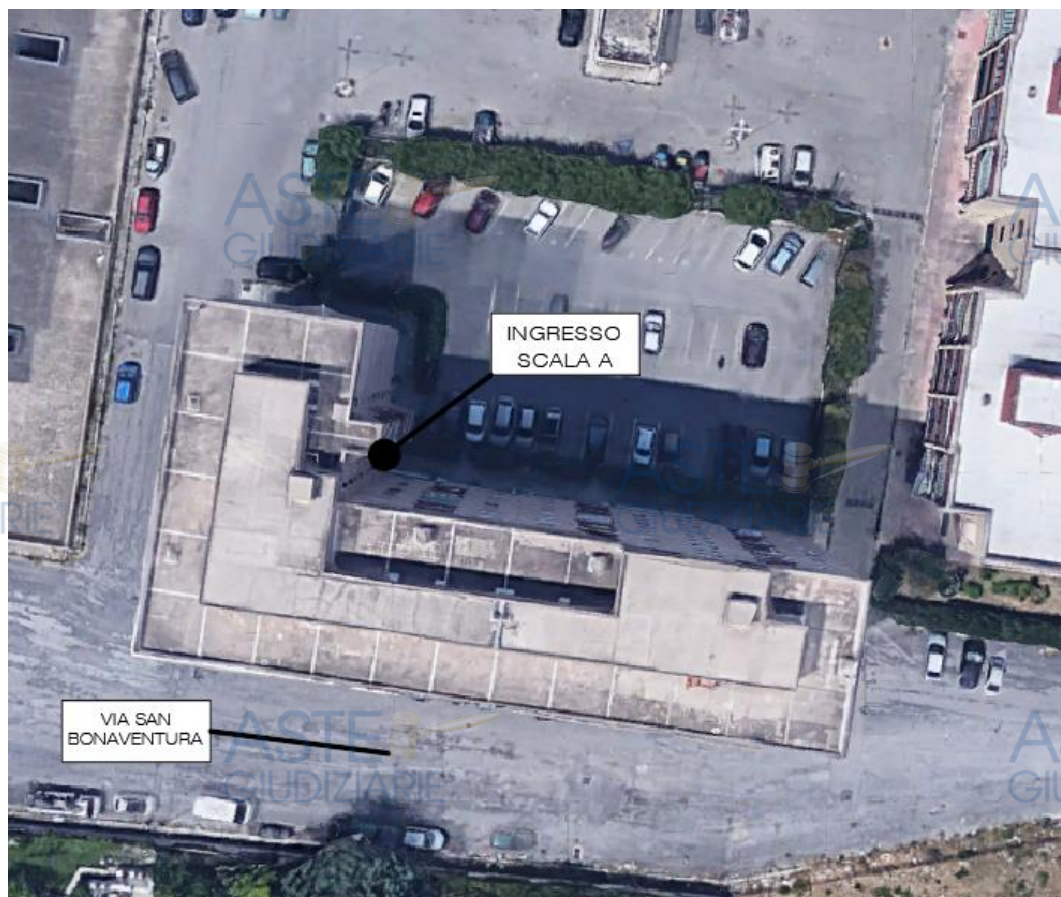
Figura 3: Localizzazione scala A

L'ingresso condominiale alla scala A è posizionato lungo il prospetto nord dello stabile, raggiungibile a piedi sia da Via San Bonaventura, attraversando il piano terra pilotis, che dal parcheggio esterno (Fig. 3).
