Sezione esecuzioni immobiliari

Relazione di consulenza del CTU Ing. SEMERARO Michele nel procedimento di esecuzione immobiliare n. 198/2025 promosso da:

### Lotto unico

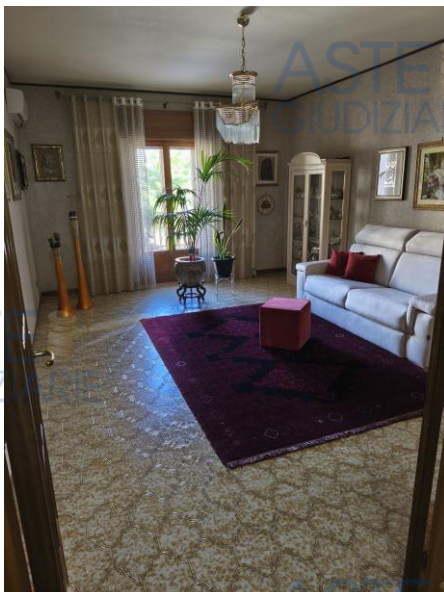
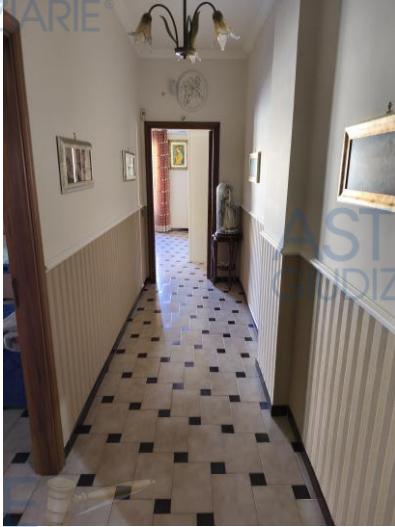
Le opere di finitura sono di qualità discreta. Gli intonaci interni sono del tipo civile, in alcuni ambienti rivestiti con carta da parati o con un graffiato in quarzo. I pavimenti interni sono in gres. I bagni e il cucinino sono rivestiti con piastrelle di ceramica. Le porte interne sono in legno con vetro. Il portoncino di ingresso è anch'esso in legno con serratura di sicurezza. Gli infissi esterni sono doppi: all'interno in legno con vetro

semplice e tapparelle in pvc, all'esterno in alluminio. L'appartamento è allacciato all'acquedotto, alla fognatura ed alla rete del gas. Gli impianti tecnologici (elettrico, idrico-fognante) sono funzionanti. L'impianto di riscaldamento è di tipo autonomo con caldaia murale, alimentata a gas metano e radiatori in ghisa.

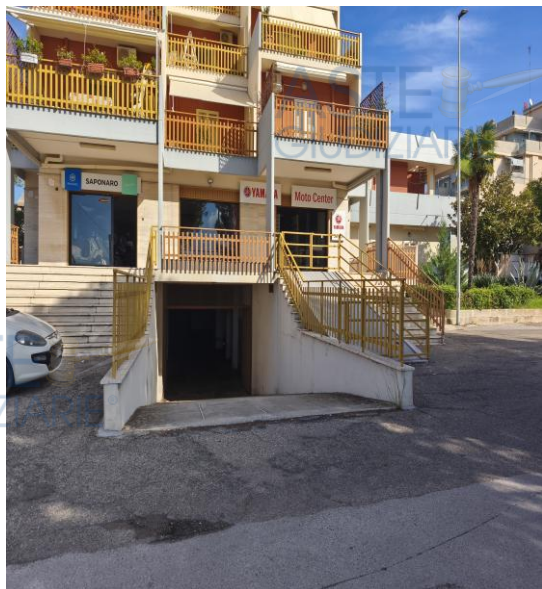
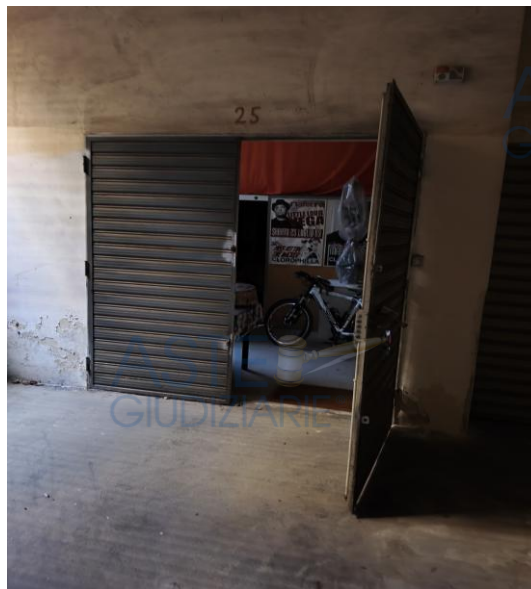
con una struttura mista legno metallo. La porta di accesso è metallica a due ante. E' presente un impianto elettrico fuori-traccia al momento non allacciato alla rete.
