TRIBUNALE DI TARANTO

Sezione esecuzioni immobiliari

Relazione di consulenza dell'esperto Ing. [redacted] nel procedimento di esecuzione immobiliare n° 204/91 R.E. promosso da:

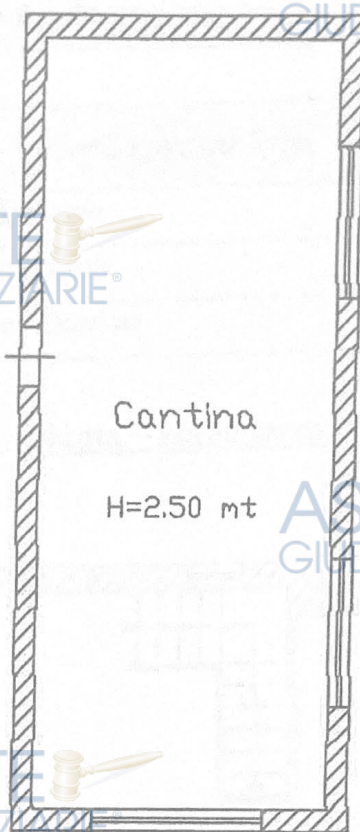
Pianta – piano interrato

Il piano interrato dell'immobile adibito a cantina, ha una superficie pari a 42,75 mq ed un'altezza pari a 2,50 mt. Ad esso si accede da una scaletta interna posta nell'ambiente living del piano terra dell'immobile.

<i>Ambienti</i>	
<i>Ambiente</i>	<i>Superficie</i>
cantina	42,75 mq
