Relazione di consulenza dell'esperto nominato ing. Gianpiero VENUTO

**Lotto unico – Alloggio in Taranto
Via D'Alò Alfieri n.11, piano 2
N.C.E.U. [REDACTED]**

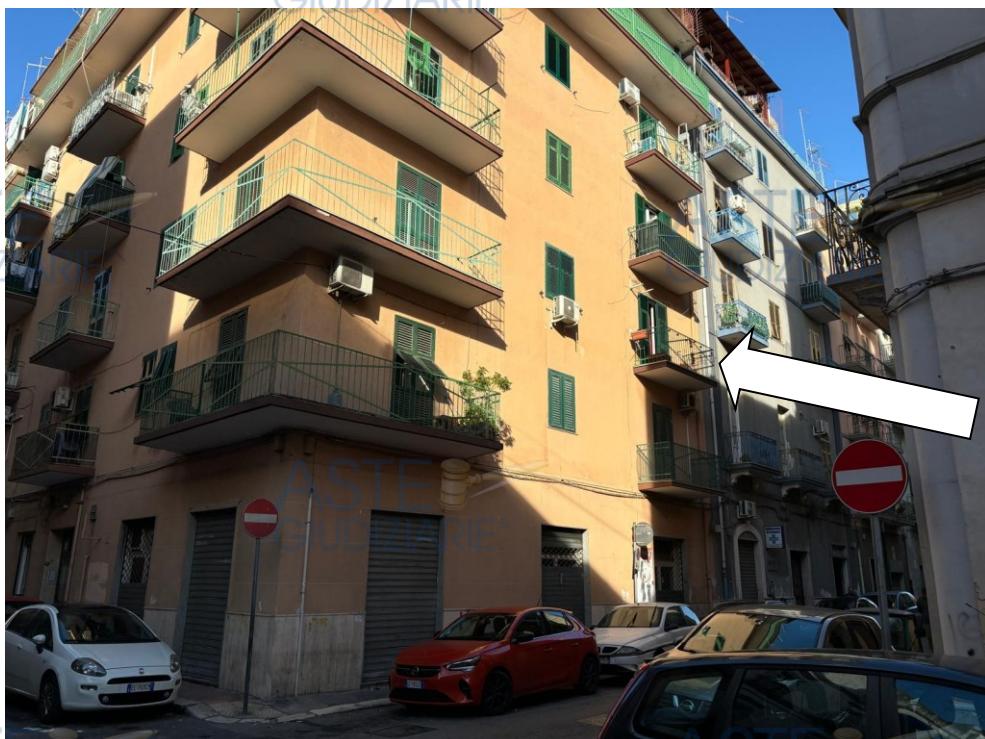
**IMMOBILE
PIGNORATO**

L'immobile oggetto di stima fa parte di un edificio, dotato di ascensore, sviluppantesi su sei livelli fuori terra: un piano terreno, adibito a una residenza ed a locali commerciali, e n.5 piani superiori adibiti esclusivamente a residenze, con strutture portanti costituite da telai di pilastri e travi in cemento armato, solai piani latero-cementizi e copertura piana.

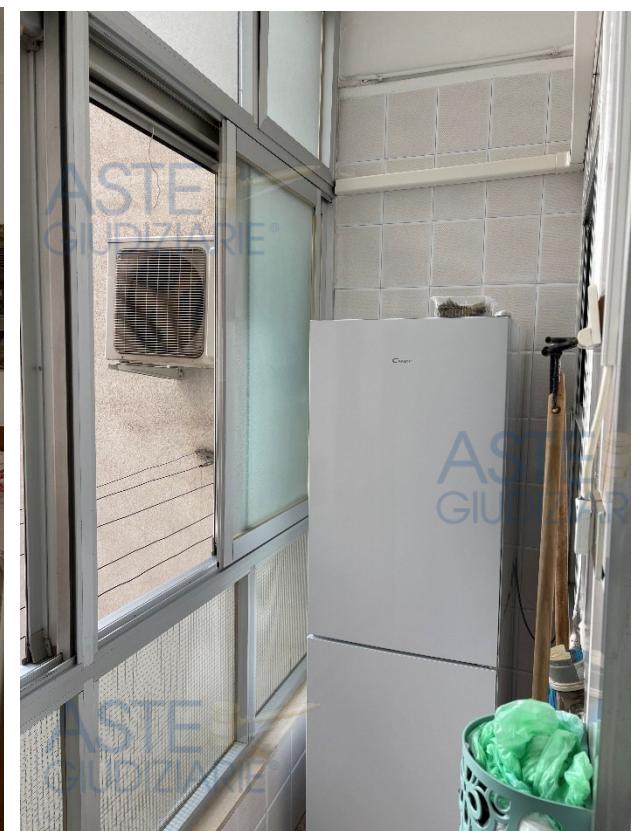
FOTO – VERANDA 8

Dal confronto tra il progetto allegato alla predetta autorizzazione edilizia e i grafici scaturiti dal rilievo dello stato dei luoghi sono emerse difformità costituite da variazioni interne non significative, mentre è soggetta a sanatoria la veranda non autorizzata: nella determinazione del prezzo base si terrà conto anche delle spese aggiuntive derivanti dalla sanatoria in questione stimate in un totale di € 2.500,00 comprese spese tecniche e sanzioni.

A tale valore dovrà sottrarsi la quota di spese previste per le opere di adeguamento su citate che si stimano pari a € 2.500,00.
