**TRIBUNALE DI TARANTO****Sezione Esecuzioni Immobiliari****Procedimento N. 212/2023 R.G. Es.****LOTTO UNICO**

OGGETTO: Relazione di consulenza tecnica nel procedimento di esecuzione immobiliare promosso da:

CTU: **Ing. Maurizio PUGLIESE**

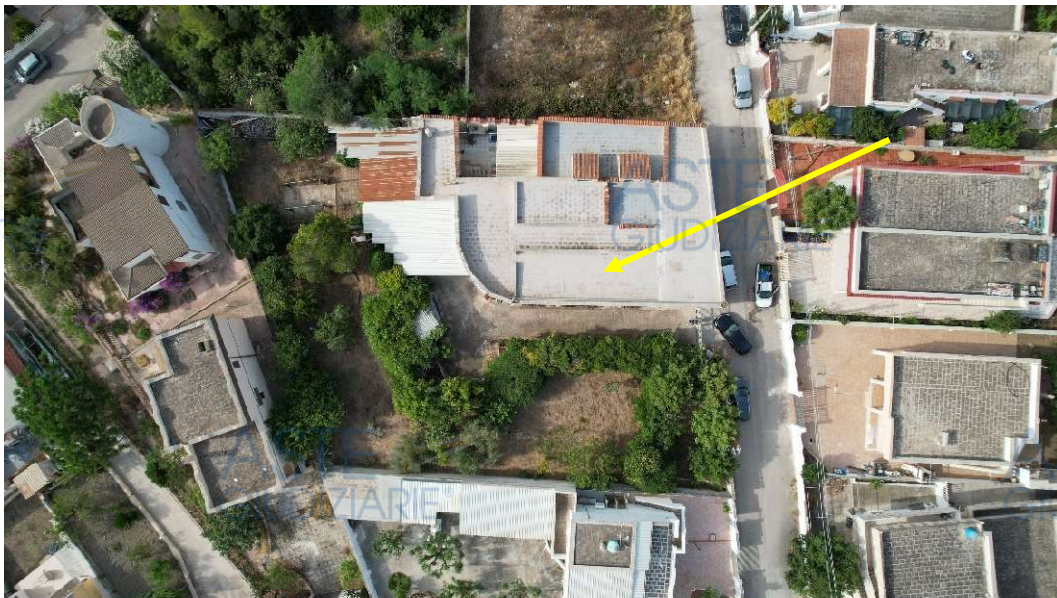
*Foto 1*

Il lotto in esame è costituito da un'abitazione indipendente in villini al piano terra dotata di area esterna pertinenziale, con accesso pedonale e carrabile dalla pubblica via (Fig. 3; Foto 1).

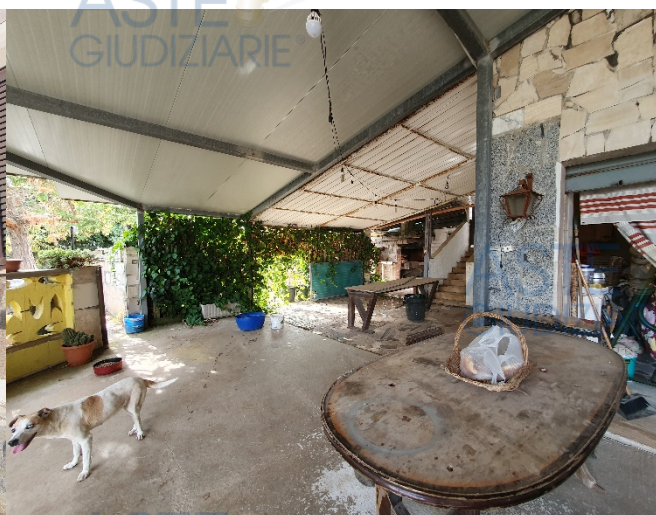
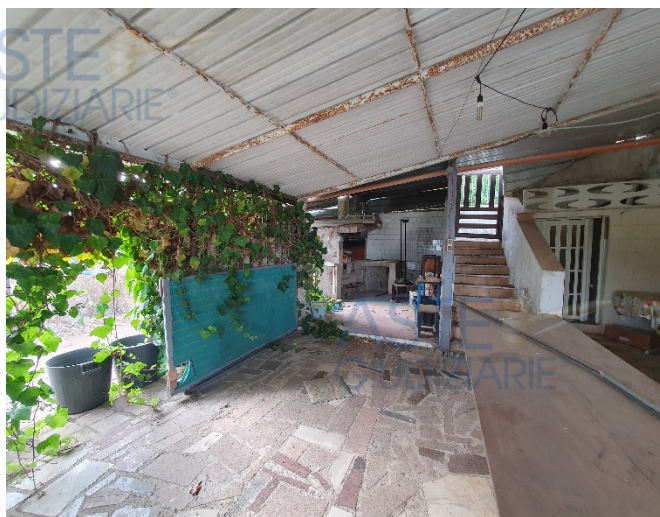
interessata da piantumazioni di vario tipo. Nella parte sul retro del fabbricato, l'area esterna è coperta da tettoie metalliche, aventi struttura portante in acciaio e copertura realizzata con pannelli di tipo sandwich.

*Foto 15 - Tettoie*

*Foto 16 - Tettoie*

Circa la difformità di cui all'ultimo punto d), le tettoie presenti rientrano negli interventi di nuova costruzione, in quanto costituiscono un ampliamento della superficie coperta, e come tale sono subordinati a Permesso di Costruire. Nel caso in esame, sono stati realizzati in assenza di titolo autorizzativo e per di più in una zona soggetta a vincolo paesaggistico senza l'acquisizione di alcun tipo di parete. Pertanto, l'attività di regolarizzazione è normata dall'art. 33 del DPR 380/2001: ovvero le opere abusive devono essere rimosse al fine di ripristinare lo stato dei luoghi e, nel caso di immobili soggetti a vincolo paesaggistico (secondo il Decreto Legislativo n. 42 del 2004) sarà prevista anche una sanzione pecuniaria.

Il costo complessivo per tale attività, comprendente la rimozione, lo smaltimento delle tettoie e la sanzione pecuniaria, ammonta a circa € 5.000,00.

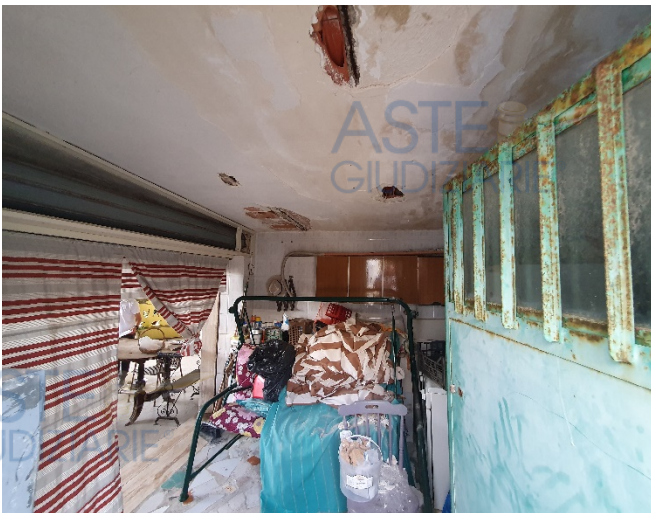
All'interno del garage, interessato anch'esso da fenomeni infiltrativi provenienti dalla copertura, è stato riscontrato lo sfondellamento del solaio in più punti, il quale ha inevitabilmente messo a nudo gli elementi portanti caratterizzati da armature ossidate.

**Foto 34 - Garage**
