**TRIBUNALE DI TARANTO**  
**Sezione esecuzioni immobiliari**

**Relazione di consulenza dell'esperto Ing. Pasquale SPINOSA nel procedimento di esecuzione immobiliare n° 215/2025 promosso da:**

**Lotto n°1 – Locale commerciale in Taranto**  
**Viale della Liberazione nn.78-80, piano terra**

**Lotto n°2 – Locale commerciale in Taranto**  
**Viale della Liberazione nn.82-84, piano terra**

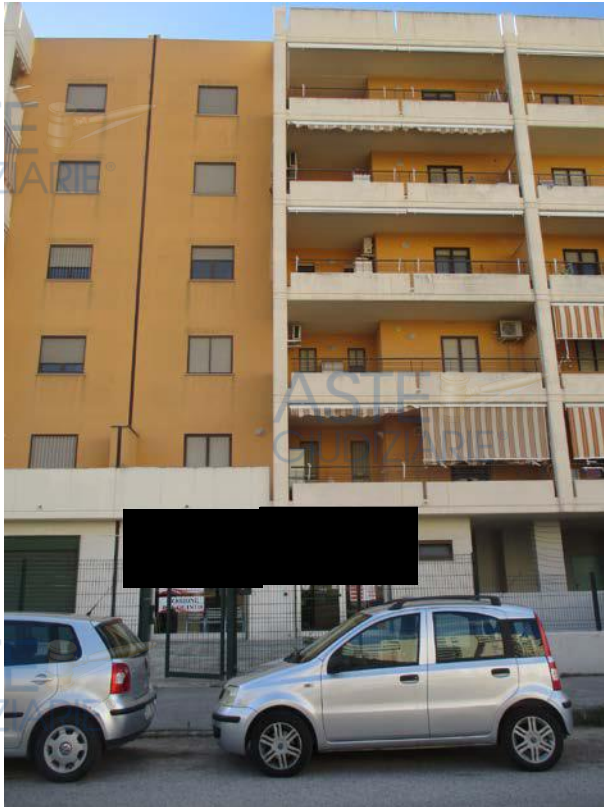
L'edificio in descrizione si compone di un livello sottoposto al piano stradale adibito a parcheggi scoperti e boxes auto, di un piano terra adibito a locali commerciali e pilotis e cinque piani superiori adibiti a residenze.

Le strutture portanti dell'edificio sono costituite da pilastri e travi in cemento armato con solai piani latero-cementizi. All'esterno le facciate sono rivestite con intonaco plastico.

***FOTO – vista del fabbricato***

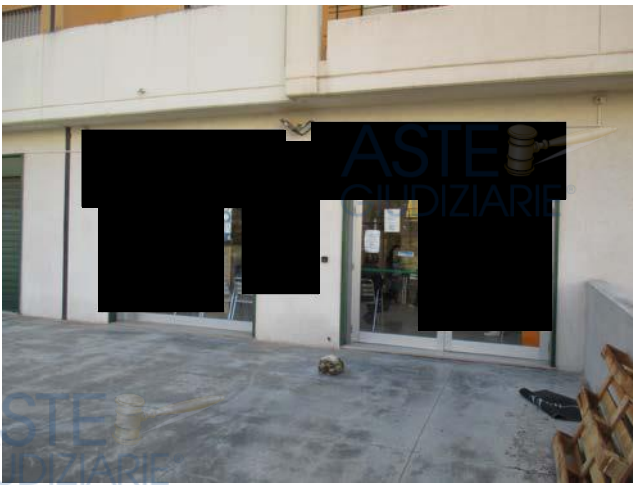
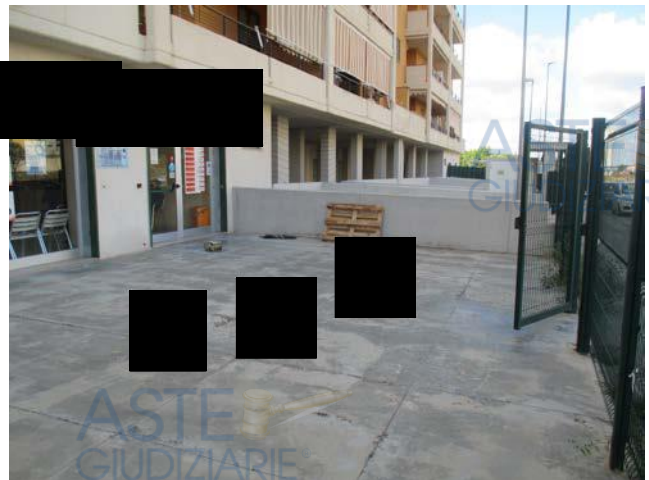
L'unità immobiliare in descrizione è il locale commerciale sito al piano terra dell'edificio con accesso dai civici nn.78-80 di viale della Liberazione, attualmente adibito ad Agenzia per servizi fiscali, composto da un ampio vano di ingresso, servizio igienico con anti-wc, tre piccoli uffici ed un ripostiglio, per una superficie utile di 100,35mq, oltre ad un balcone di 5,50mq.

**FOTO – vista dal viale della Liberazione**

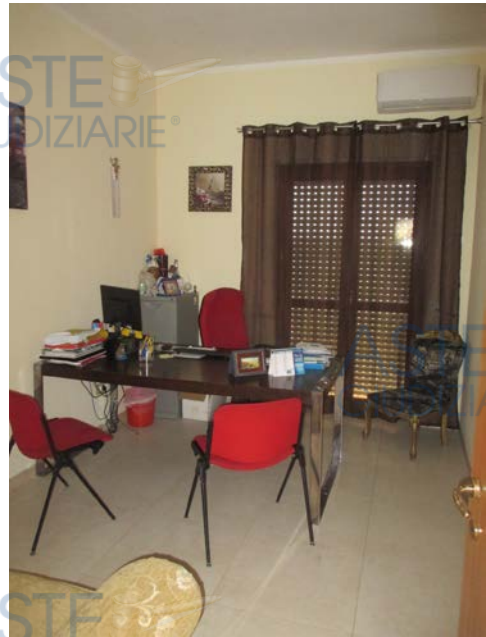
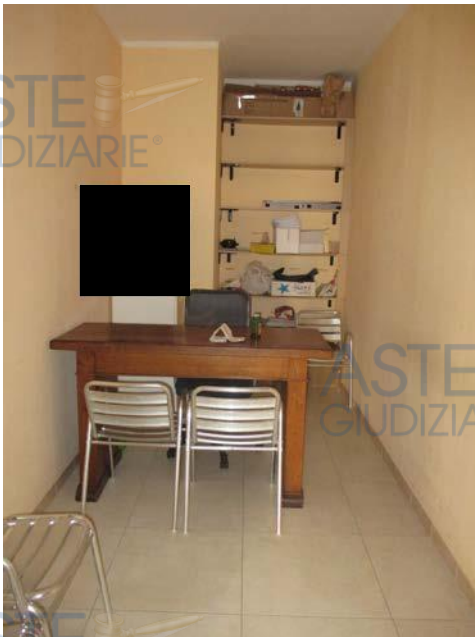
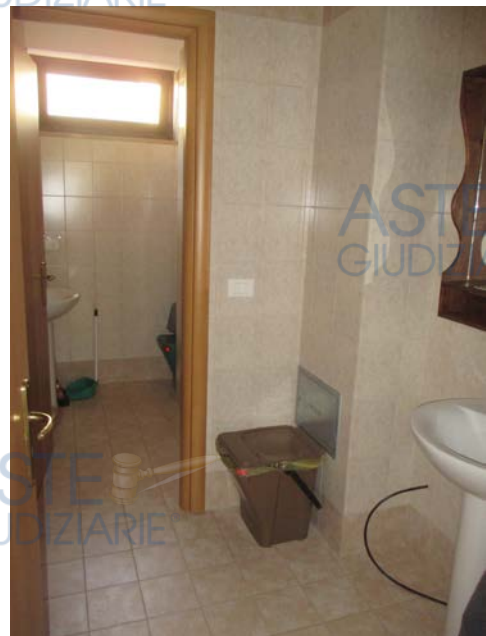
**FOTO – uffici e bagno**

Il locale è dotato di pavimento e battiscopa in ceramica e pareti laterali rivestite con intonaco del tipo civile finito a stucco e tinteggiato. Il bagno, dotato di anti-wc, è rivestito fino a circa 2,00m di altezza con piastrelle in ceramica ed è dotato di accessori sanitari in porcellana completi di rubinetteria perfettamente funzionante. Le bussole interne sono in legno tamburato, gli infissi in p.v.c. completi di avvolgibili in plastica azionabili con cinghie. Gli accessi al locale sono protetti infissi in metallo e vetro completi di serrande avvolgibili metalliche. L'immobile è allacciato alla rete di fornitura dell'energia elettrica,

Durante il sopralluogo non sono stati rilevati segni di degrado delle strutture e delle finiture. Nel complesso lo stato di manutenzione e conservazione del locale è buono.

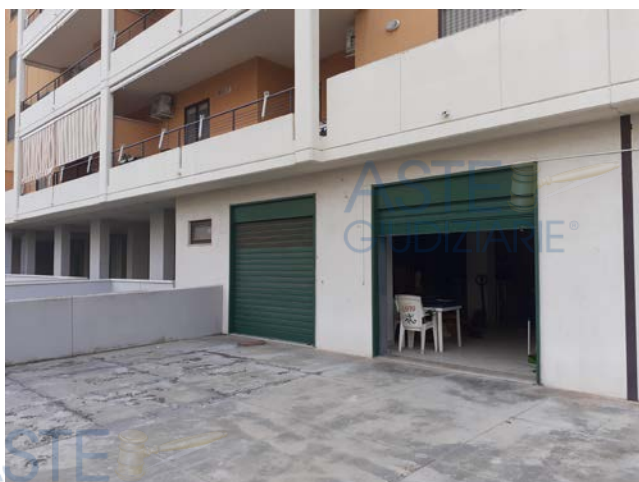
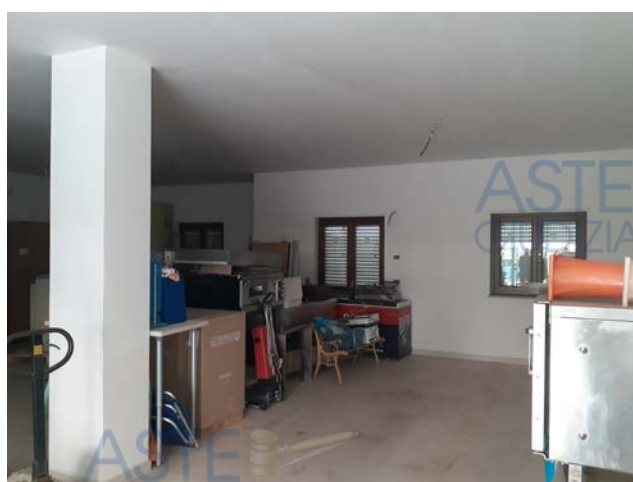
L'unità immobiliare in descrizione è il locale commerciale, attualmente adibito a deposito, sito al piano terra dell'edificio con accesso dai civici nn.82-84 di viale della Liberazione, composto da un ampio vano con annesso servizio igienico dotato di anti-wc, per una superficie utile di 102,85mq, oltre ad un balcone di 5,50mq.

**FOTO – locale adibito a deposito**

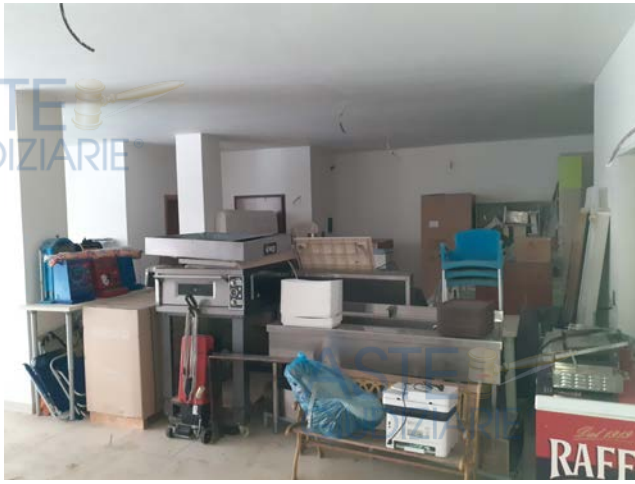
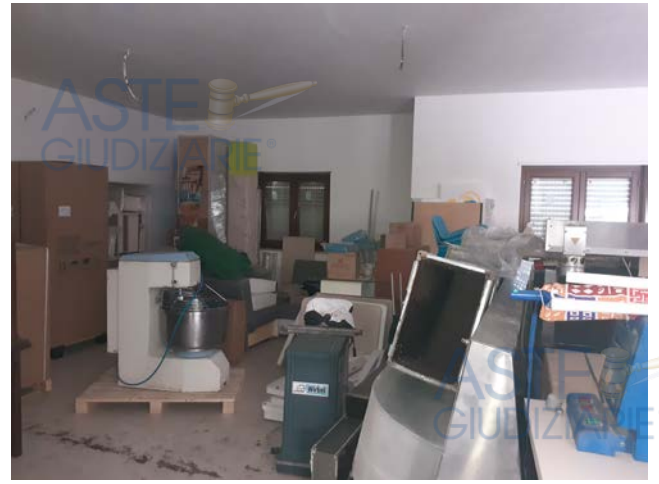
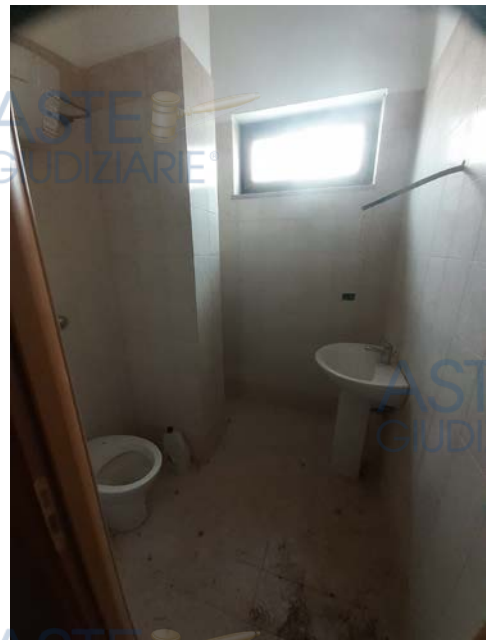
**FOTO – locale adibito a deposito e bagno**

Il locale è dotato di pavimento e battiscopa in ceramica e pareti laterali rivestite con intonaco del tipo civile finito a stucco e tinteggiato. Il bagno, dotato di anti-wc, è rivestito fino a circa 2,00m di altezza con piastrelle in ceramica ed è dotato di accessori sanitari in porcellana completi di rubinetteria perfettamente funzionante. Le bussole interne sono in legno tamburato, gli infissi in p.v.c. completi di avvolgibili in plastica azionabili con cinghie. Gli accessi al locale al locale sono protetti da infissi in metallo e vetro completi di serrande avvolgibili metalliche. Il locale è collegato all'acquedotto e alla rete fognaria

Durante il sopralluogo non sono stati rilevati segni di degrado delle strutture e delle finiture. Nel complesso lo stato di manutenzione e conservazione del locale è buono.

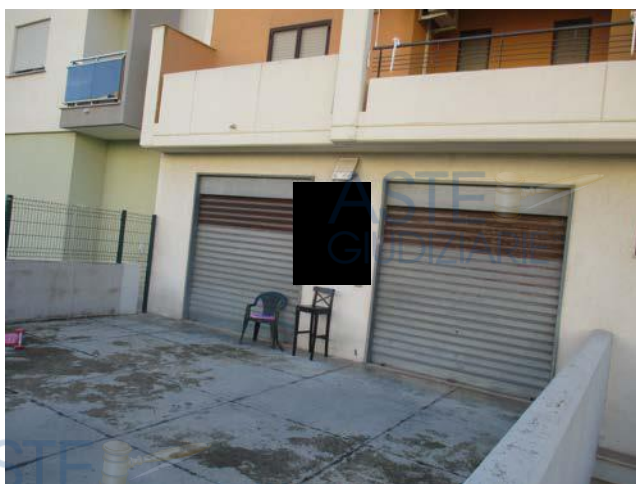
L'unità immobiliare in descrizione è il locale commerciale, attualmente adibito a palestra, sito al piano terra dell'edificio in Taranto, quartiere "Paolo VI", al viale della Liberazione civici 90-92, composto da ingresso, servizio igienico con anti-wc, due spogliatoi ed una sala per una superficie utile di 101,95mq, oltre ad un balcone di 5,50mq.

***FOTO – viste del locale***

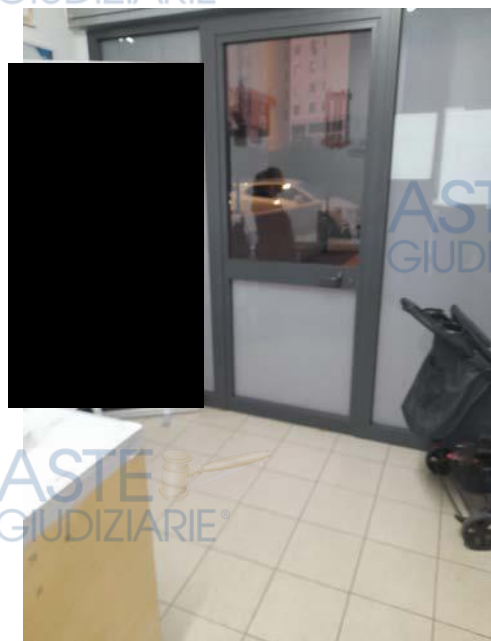
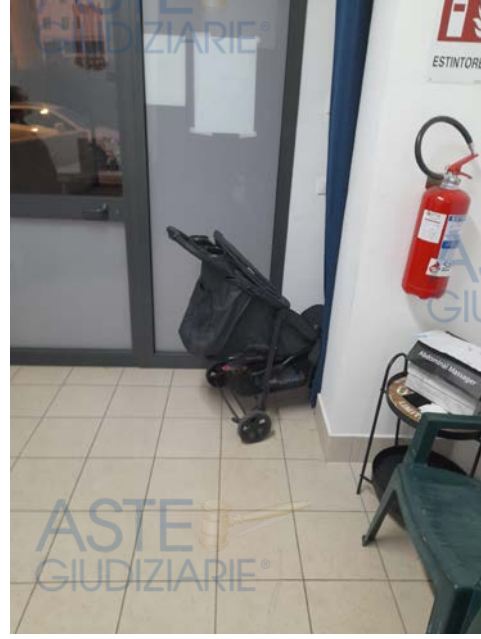
**FOTO – viste del locale**

Durante il sopralluogo non sono stati rilevati segni di degrado delle strutture e delle finiture. Nel complesso lo stato di manutenzione e conservazione del locale è buono.
