# TRIBUNALE DI TARANTO

Procedimento N. 226/2023 R.G. Es.

**LOTTO UNICO**

OGGETTO: *Relazione di consulenza tecnica nel procedimento di esecuzione immobiliare promosso da:*

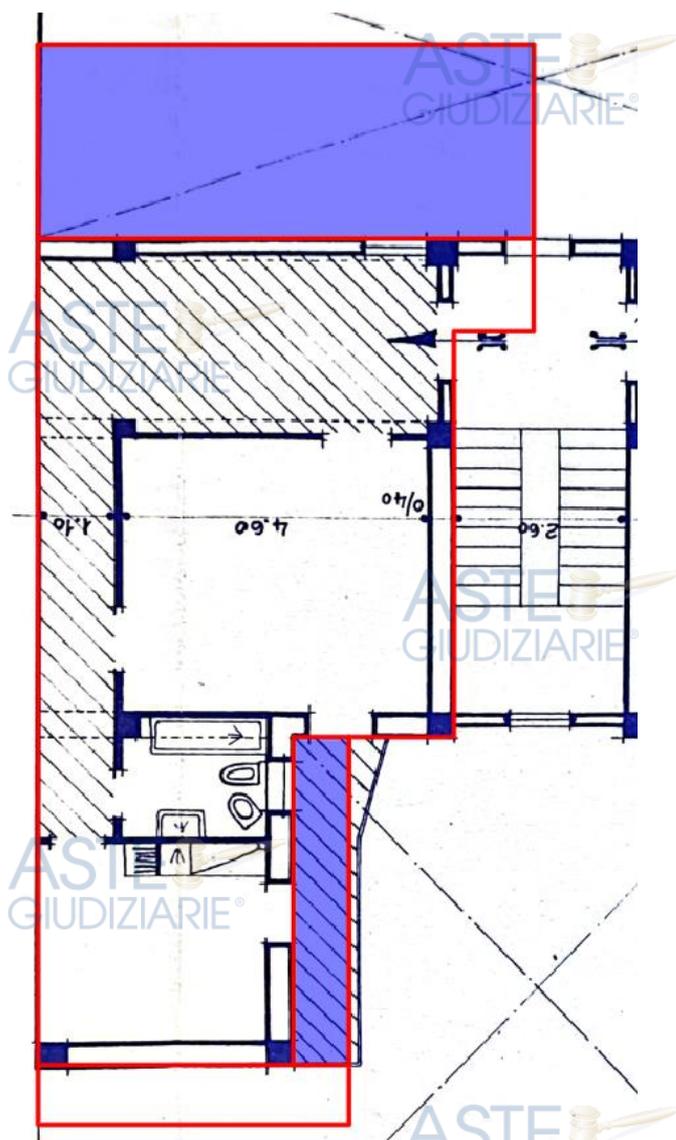
Figura 5: Sovrapposizione stato dei luoghi e planimetria concessionata

- a) Ampliamento dell'unità immobiliare attuato mediante l'avanzamento del fronte a sud dell'intero fabbricato, a creare le attuali camere da letto, e mediante l'avanzamento del fronte ovest ad ingrandire la cucina ed il bagno. La superficie ampliata è complessivamente pari a 25,50 mq. In Fig. 5 è rappresentata la sovrapposizione della sagoma esterna dell'unità immobiliare così come rilevata (in rosso) sulla planimetria concessionata; in blu sono campite le superfici realizzate in ampliamento.

L'ampliamento di una unità immobiliare, ovvero l'incremento della sua volumetria, rientra tra gli interventi di nuova costruzione subordinati a permesso di costruire (art. 10 del DPR 380/2001). Nel caso di specie, l'intervento è stato eseguito in parziale difformità al permesso di costruire e, quindi, come tale costituisce un illecito urbanistico. Tali interventi, soprattutto se rilevanti come nel caso in esame, sono normati dall'art. 34 del DPR 380/2001: qualora siano state realizzate opere in difformità al permesso di costruire le stesse saranno demolite in quanto non è possibile sanarle.

L'ampliamento di volumetria riscontrato, inoltre, eccede le tolleranze costruttive secondo l'art. 34-bis comma 1-bis [*comma introdotto dall'art. 1, comma 1, lettera e), numero 1) del decreto-legge Salva Casa n. 69 del 2024*] e la sua demolizione arrecherebbe pregiudizio alla parte eseguita in conformità, poiché tale difformità interessa l'intero stabile condominiale nella sua estensione altimetrica. Pertanto, alla luce di quanto previsto dall'art. 34 comma 2 [*comma così modificato dall'art. 1, comma 1, lettera d), numero 2) del decreto-legge Salva Casa n. 69 del 2024*] non sarà possibile sanare l'abuso, che rimarrà tale, ma fiscalizzarlo mediante il pagamento di una sanzione pari al triplo del costo di produzione della parte dell'opera realizzata in difformità.

La sanzione pecuniaria, determinata a partire dal costo di produzione stabilito dalla legge del 27 luglio 1978 n. 392 (legge equo canone) sarà pari a circa € 9.000,00.

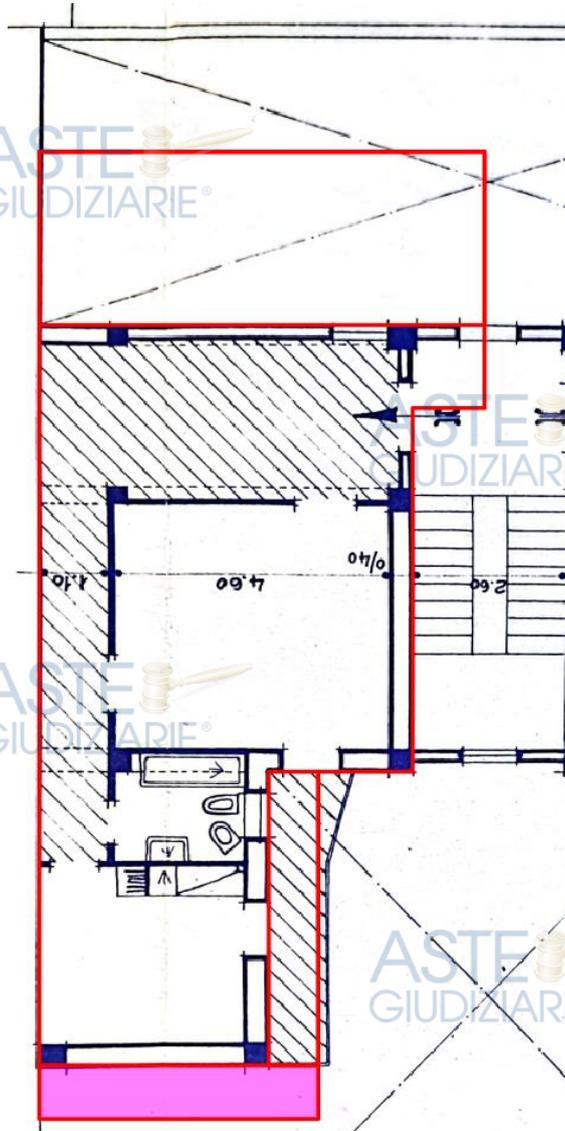
Figura 6: Superficie coperta aggiuntiva

- b) Incremento della superficie coperta mediante la realizzazione del ripostiglio esterno e dell'originario balcone, attualmente chiuso a veranda. La superficie incrementata è di 4,20 mq ed è campita in rosa nella Fig. 6.

La difformità di cui al punto b) rientra anch'essa tra gli interventi di nuova costruzione subordinati a permesso di costruire (art. 10 del DPR 380/2001). Nel caso di specie, essendo di ridotte dimensioni, è possibile sanare tale opera abusiva mediante l'applicazione dell'art. 36 del DPR 380/2001: ovvero qualora l'intervento realizzato sia conforme sia allo strumento urbanistico vigente che a quello in vigore all'epoca di realizzazione dell'abuso (doppia conformità) è possibile richiedere il titolo autorizzativo in sanatoria previo pagamento di una oblazione direttamente proporzionale all'aumento del valore venale che acquisisce l'immobile. Nel caso di specie, il costo complessivo, comprensivo di oblazione, onorario del tecnico e diritti di segreteria, pari a circa € 3.500,00.
