Sezione esecuzioni immobiliari

Relazione di consulenza dell'esperto ing. Pasquale SPINOSA nel procedimento di esecuzione immobiliare n°227/2020 promosso da:

DESCRIZIONE PARTICOLAREGGIATA

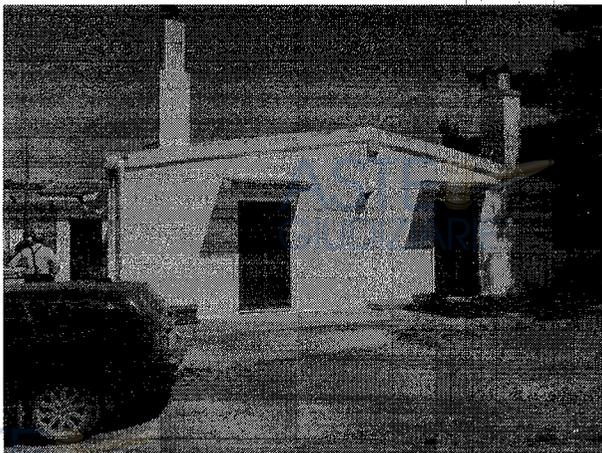
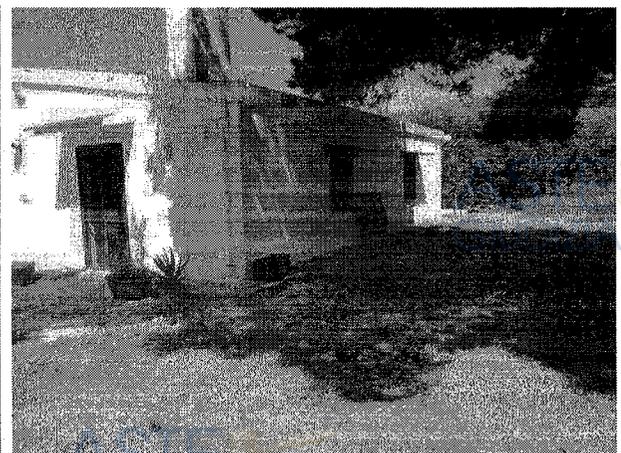
L'edificio si sviluppa al solo piano terra, occupa una superficie coperta di 200,00mq e si compone di due porzioni comunicanti tra loro e realizzate in epoche diverse. La porzione originaria, riconoscibile dalla tipologia costruttiva e dalle caratteristiche dei materiali, occupa la parte a sud dell'edificio, ha strutture costituite da muri portanti in conci di tufo, copertura a doppia falda inclinata e comprende la cucina-pranzo, tre camere, bagno, ripostiglio e corridoio di disimpegno, per una superficie utile di 80,75mq ed una superficie coperta di 110,00mq. All'esterno si completa con una terrazza di 45,55mq. L'altezza utile dei vani varia da un minimo di 2,65m ad un massimo di 3,45m. **L'ampliamento, realizzato in epoca successiva al 2006** come mostrano le foto estratte dal programma "Google Earth" riportate all'allegato 3/e, ha struttura in muratura portante e copertura costituita da solaio piano latero-cementizio, si compone di disimpegno, tre camere e bagno, per una superficie utile di 76,15mq ed una superficie coperta di 90,00mq. L'altezza utile dei vani è di 2,98m.

FOTO - viste del fabbricato

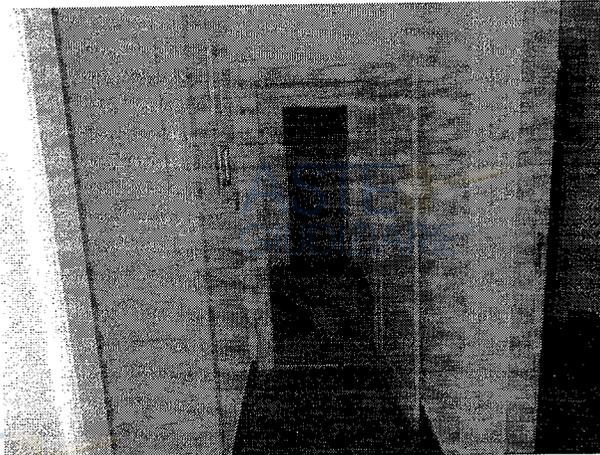
FOTO - disimpegno

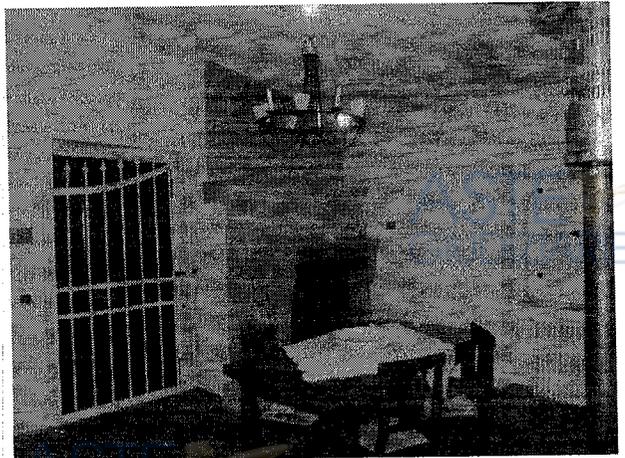
FOTO - camera

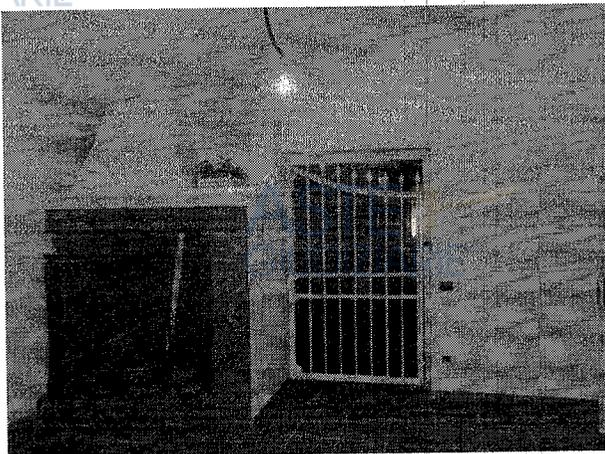
FOTO - camera

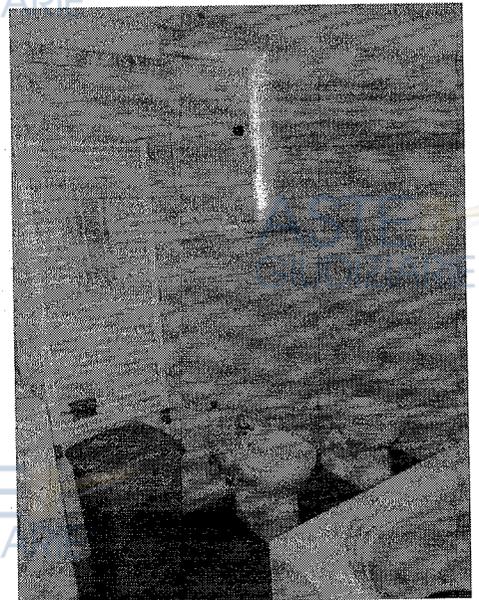
FOTO - bagno

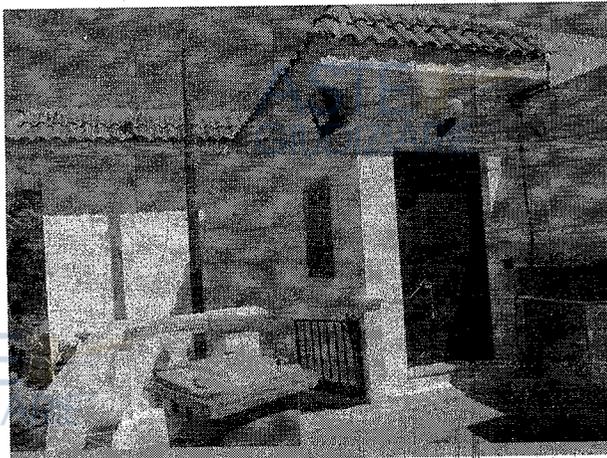
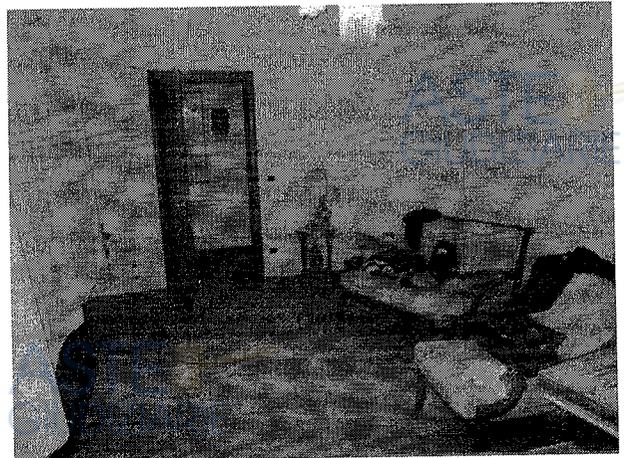
L'ampliamento dovrà essere demolito perché realizzato in assenza delle prescritte autorizzazioni amministrative in area soggetta a vincoli urbanistici.

FOTO - viste della porzione in ampliamento da demolire

Trattandosi di area soggetta a vincoli l'ampliamento al piano terra dovrà essere demolito, con un esborso economico di € 14.850,00 (il calcolo è riportato nella stima) di cui si terrà conto nella determinazione del prezzo base.

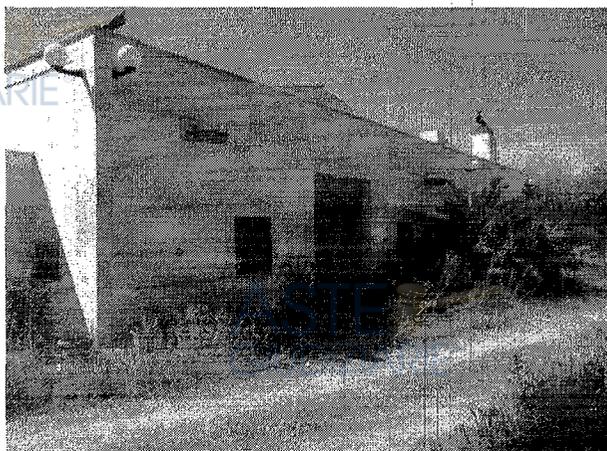
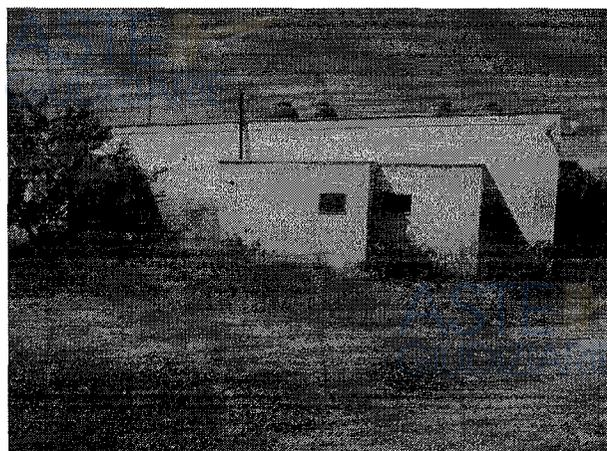
L'edificio con destinazione ristorante si sviluppa al piano terra, ha struttura portante costituita da muri in conci di tufo e coperture veloidiche del tipo "a botte", si compone di due sale per cerimonie, una cucina con annesso w.c. per il personale, un servizio igienico per diversamente abili, un gruppo di due bagni per gli ospiti ed occupa una superficie coperta di 440,00mq ed una superficie utile di 342,00mq. L'altezza interna dei vani varia da un minimo di 2,40m all'imposta ad un massimo di 4,30m e 4,95m al colmo.

FOTO - viste del fabbricato

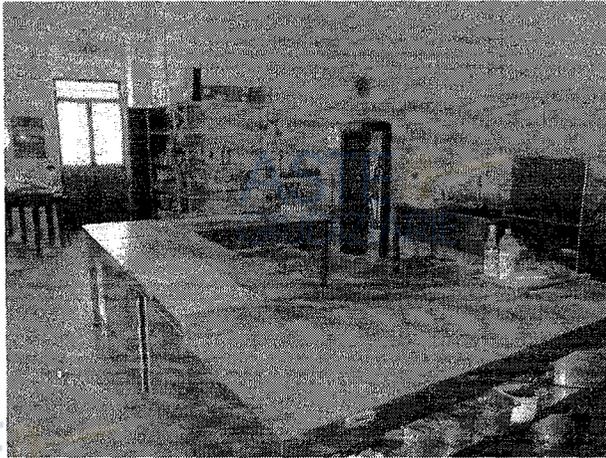
FOTO - cucina

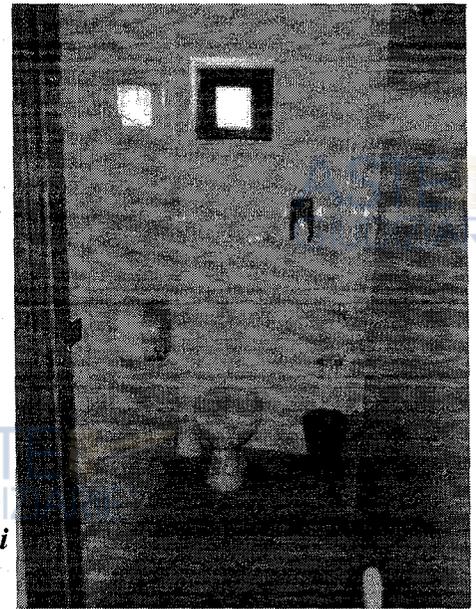
FOTO - servizi igienici

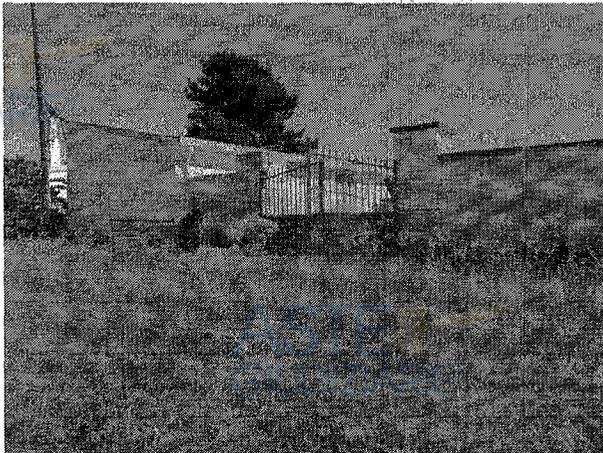
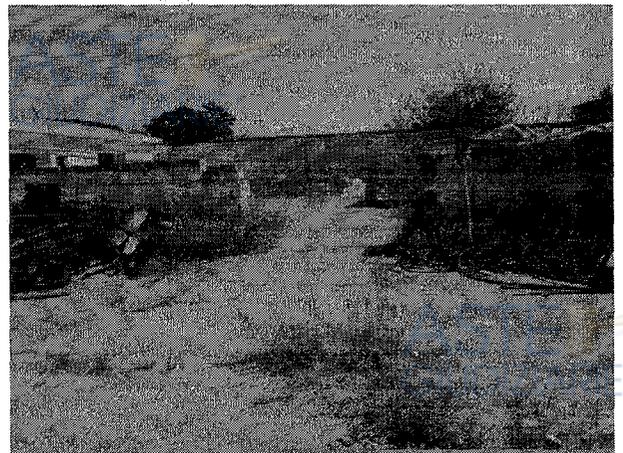
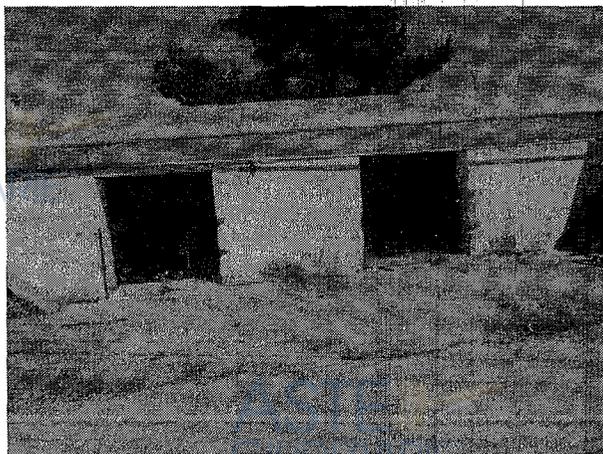
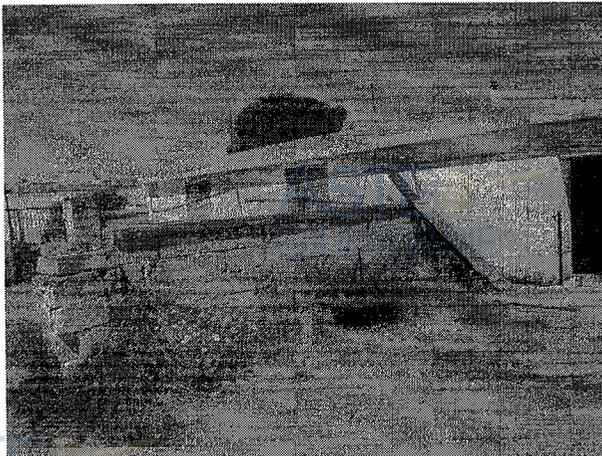
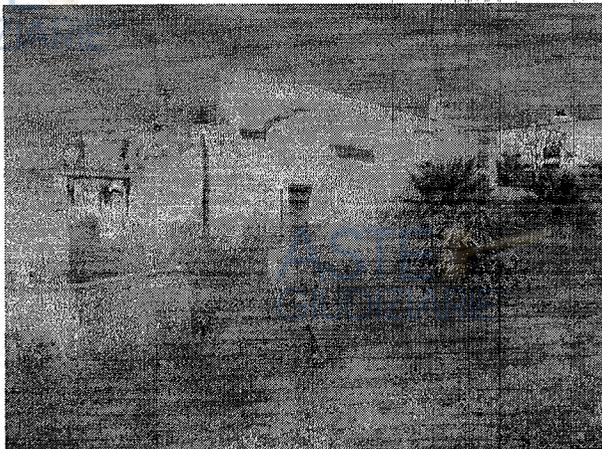
Nel compendio immobiliare sono compresi una serie di fabbricati collabenti, di vecchissima costruzione ed in completo stato di abbandono, già utilizzati come depositi per attrezzi agricoli e ricoveri per animali, che occupano complessivamente una superficie coperta di circa 490,00mq, oltre a cortili ed aie pavimentati in parte con asfalto bituminoso.

Gli altri edifici, come mostrano le foto allegate, sono fatiscenti, in stato di abbandono e privi di impianti. In alcuni locali la copertura è assente per essere parzialmente crollata.

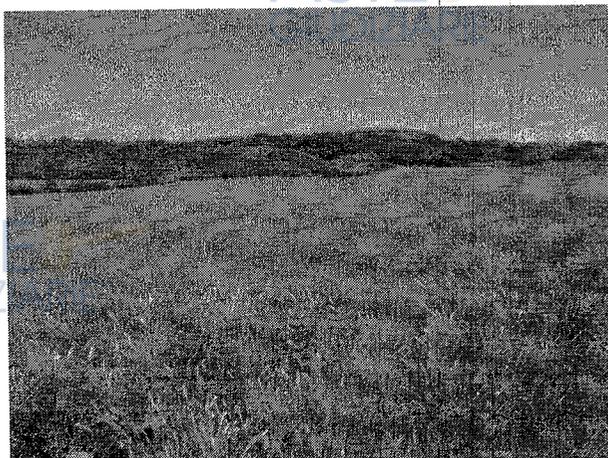
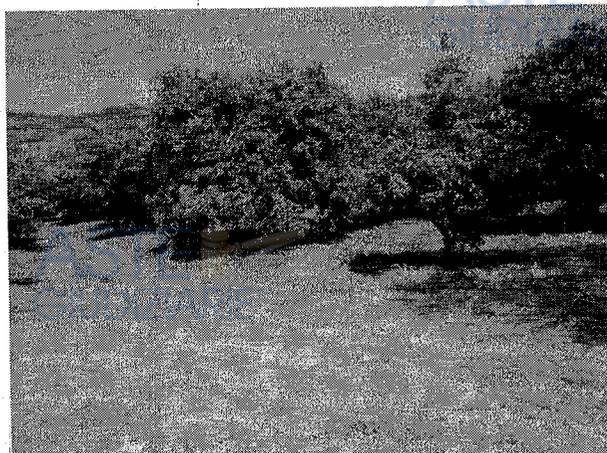
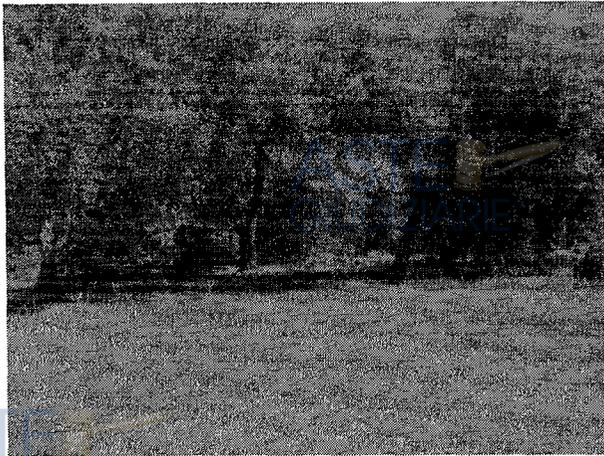
Completano il compendio immobiliare i fondi rustici che si estendono complessivamente per Ha 39.12.21, di cui Ha 24.47.27 condotti a seminativo, Ha 9.28.67 condotti a uliveto, Ha 4.30.15 condotti ad agrumeto, are 99.56 condotti a pascolo ed are 06.56 identificati in catasto con la coltura "vigneto". Per l'irrigazione dei fondi è utilizzato un pozzo situato nella particella

FOTO – viste dei terreni

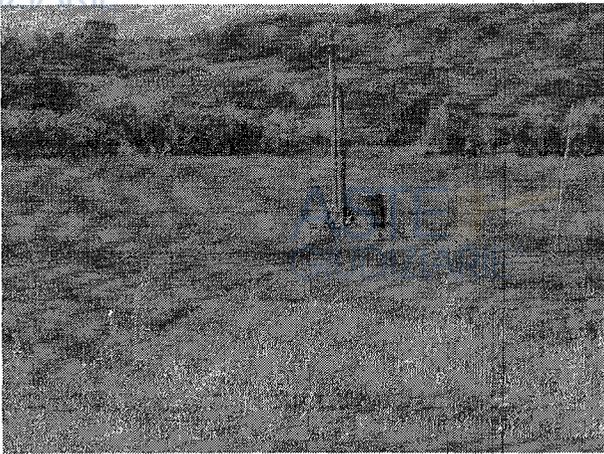
FOTO – pozzo

Per il pozzo, presso l'ex Genio Civile di Tarranto, esiste un fascicolo intestato ai germani che dovrà essere regolarizzato e volturato all'aggiudicatario.
