Sezione esecuzioni immobiliari

Relazione di consulenza dell'esperto ing. Pasquale SPINOSA nel procedimento di esecuzione immobiliare n°23/2014 promosso da:

**Lotto n°1 – immobile in agro di Castellaneta****c.da Tartarette o Cavarella,****N.C.E.U. Fg. [REDACTED] subb. 1, 2 - (allegati da 1 a 3)**

## ***Lotto n°2 – Fondo rustico con fabbricato rurale in agro di Castellaneta, loc. Tartarette o Cavarella***

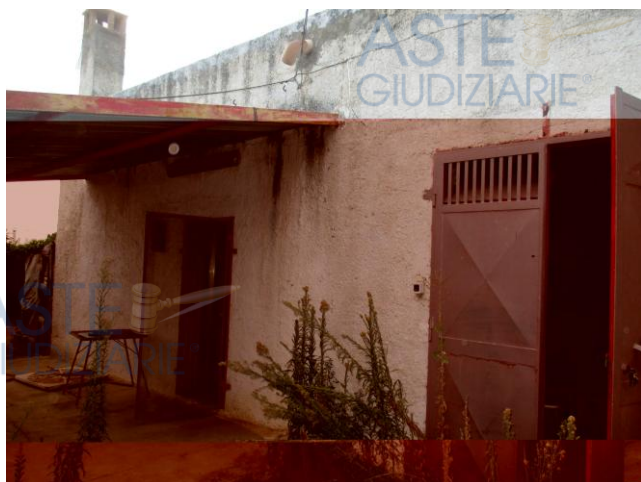
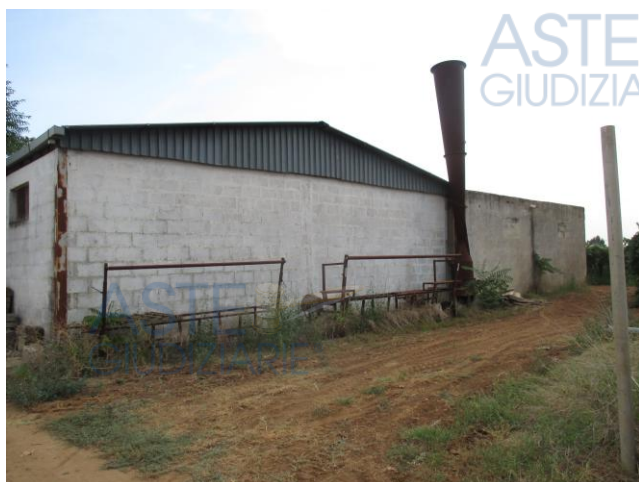
**Descrizione sintetica:** Piena proprietà del fabbricato di solo piano terra di circa 332,00mq coperti in agro di Castellaneta, c.da Tartarette o Cavarella, composto da un monolocale con wc per 28,90mq utili, una tettoia a struttura metallica di circa 15,00mq e depositi per complessivi 265,30mq utili. L'accesso all'edificio avviene da un terreno estraneo alla procedura esecutiva, individuato dalla particella 558 del foglio 108, sul quale dovrà essere costituita servitù di passaggio a favore del bene pignorato. La tettoia ed il W.C. dovranno essere demoliti perché realizzati in assenza delle prescritte autorizzazioni amministrative ed in precarie condizioni statiche.

**FOTO – Vista del fabbricato****Caratteristiche zona (all. 1/a)**

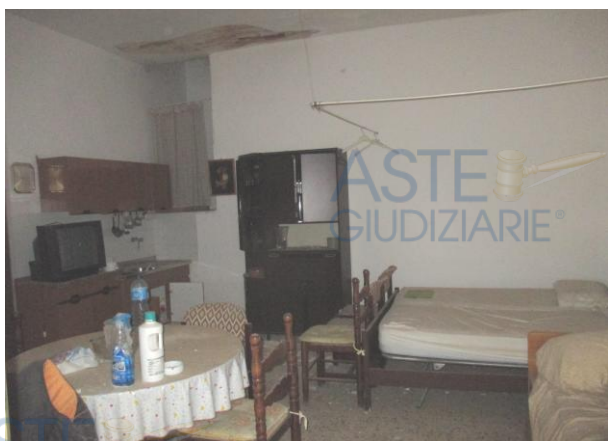
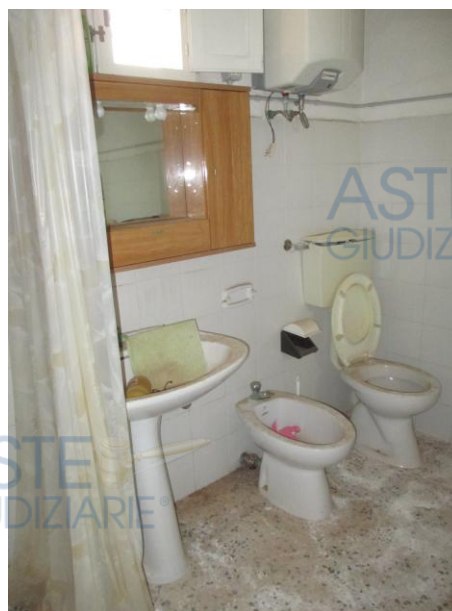
**FOTO – monolocale e wc**

Come si evince dalla documentazione fotografica, la casa colonica è in stato di abbandono e il solaio di copertura risulta danneggiato da infiltrazioni di acque meteoriche che hanno provocato l'ossidazione dei ferri d'armatura e la conseguente rottura delle pioghatte in laterizio e dell'intonaco di rivestimento. Nel complesso lo stato di manutenzione e conservazione è scadente.

**Il bagno e la tettoia in metallo, colorati con un tratteggio rosso nella planimetria riportata all'allegato 1/c, dovranno essere demoliti in quanto privi delle prescritte autorizzazioni amministrative ed in precarie condizioni statiche. Dovrà, inoltre essere ripristinato il portico in muratura nella parte a sud dell'edificio, colorato di giallo nella planimetria riportata all'allegato 1/c.**

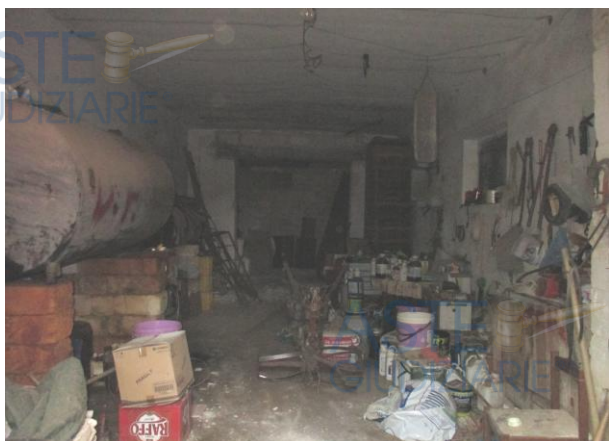
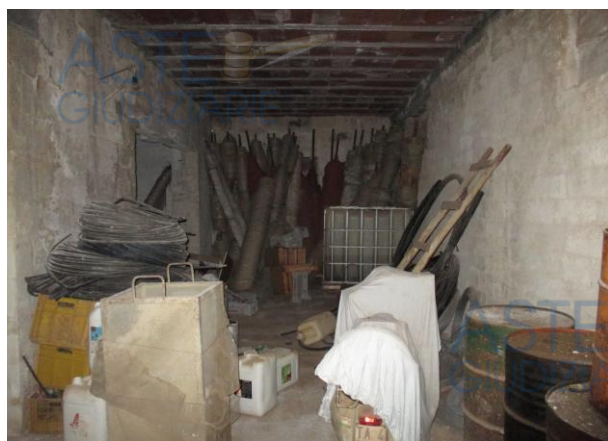
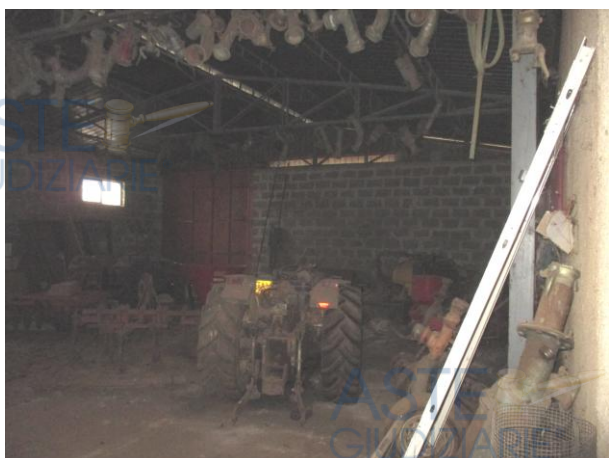
**FOTO - deposito**

La casa colonica è dotata di pavimenti in granigliato di marmo e pareti rivestite con intonaco del tipo civile finito a stucco e tinteggiato. Il bagno ha rivestimenti murari in ceramica, gli accessori sanitari sono in porcellana e muniti di rubinetteria in metallo cromato; la porta di ingresso è in metallo e vetro e la finestra nel bagno è in legno con anta oscurante dello stesso materiale. I locali adibiti a deposito sono allo stato rustico e muniti di infissi in metallo.

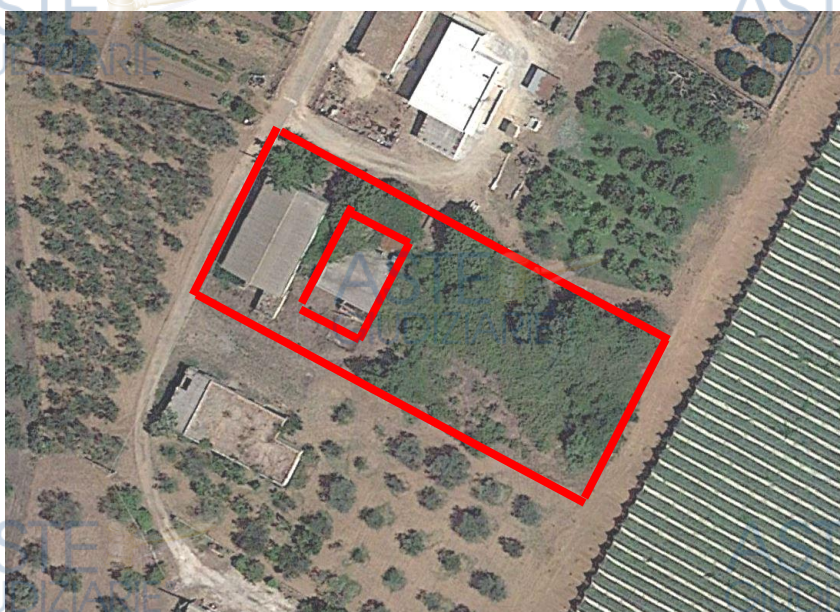
***Descrizione sintetica: Piena proprietà del fondo rustico incolto e privo di recinzione di 2.346,00mq catastali, sito in agro di Castellaneta, loc. Tartarette o Cavarella, con soprastante fabbricato rurale fatiscente, di circa 150,00mq coperti, già destinato a casa colonica, composto da 4 vani e wc per una superficie utile di circa 96,00mq, oltre ad una veranda di circa 22,00mq.***

***FOTO – vista aerea***

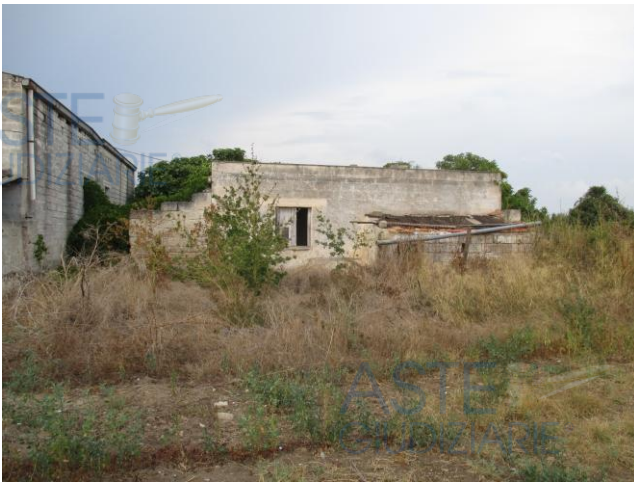
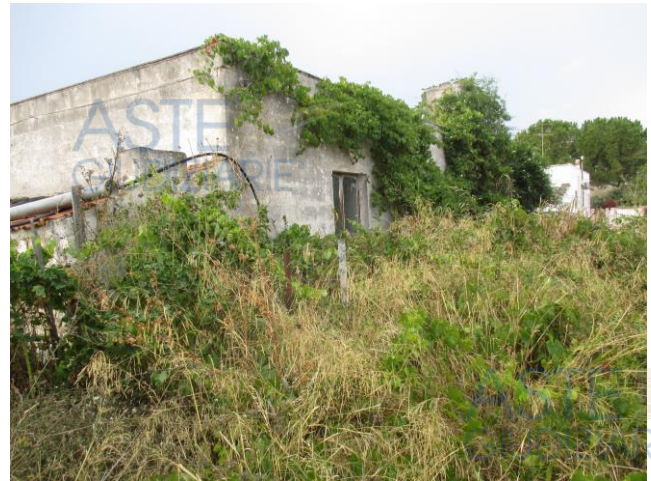
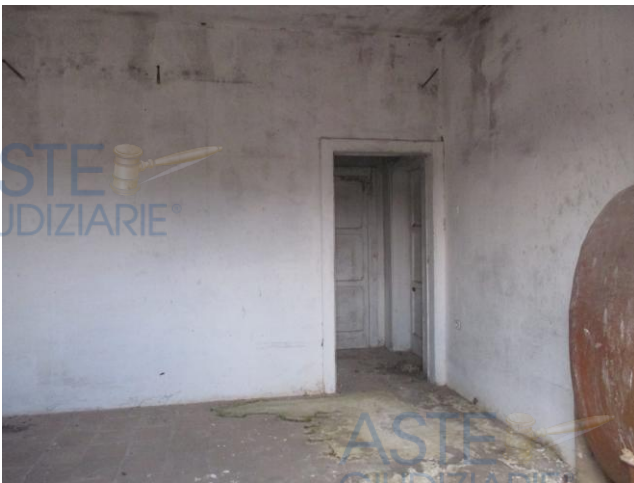
to rurale di solo piano terra di vecchissima costruzione e fatiscante, che occupa una superficie coperta di circa 150,00mq, si articola in tre vani e wc, per una superficie utile di circa 96,00mq e si completa all'esterno con una veranda di circa 22,00mq. La struttura portante è costituita da muri in conci di tufo e solaio piano latero-cementizio. Sul terreno ed è stato rilevato un pozzo privo di autorizzazione che dovrà essere chiuso.

L'abbandono e lo stato di fatiscenza in cui versa il fabbricato non hanno permesso l'accesso allo stesso in condizioni di sicurezza. Pertanto, le dimensioni sono state rilevate adoperando la planimetria catastale.

**FOTO – viste del fabbricato**

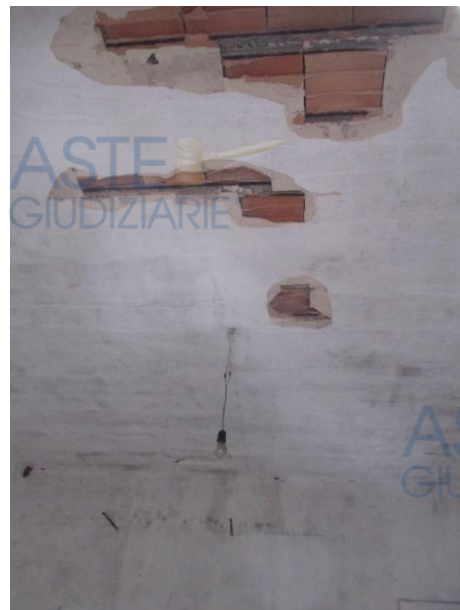
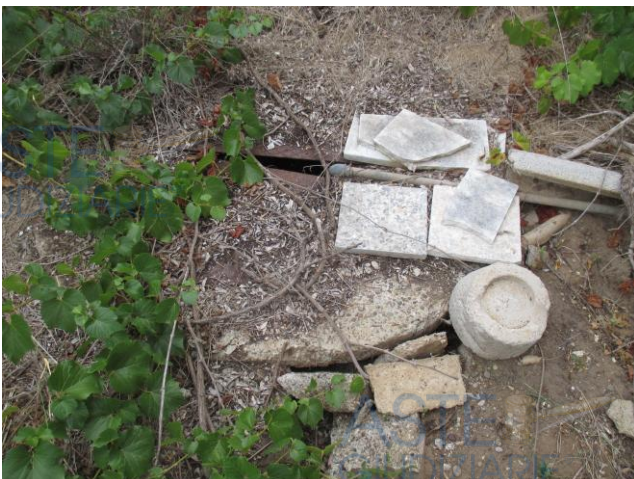
**FOTO - pozzo**

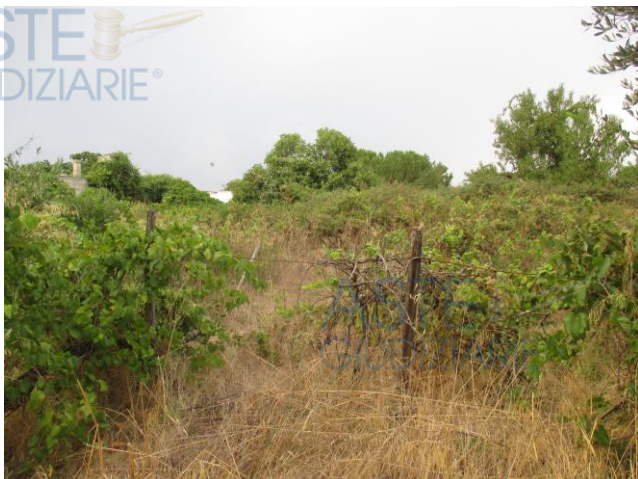
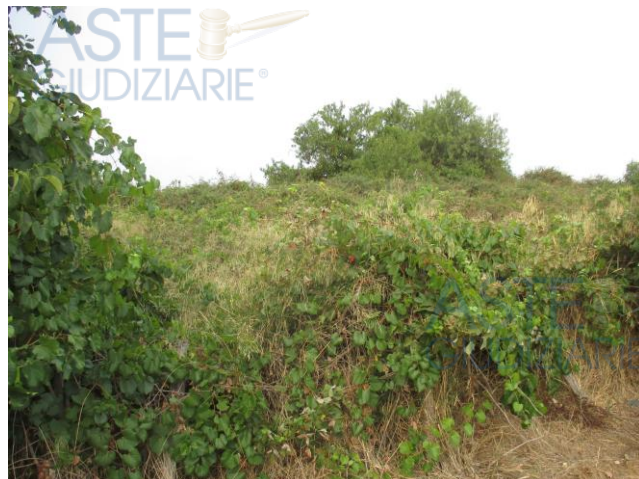
Il fondo ha estensione catastale di 2.346,00mq, è privo di recinzione e su di esso è impiantato un vecchissimo vigneto in completo stato di abbandono. Sul fondo insiste un fabbrica-

**FOTO – viste del fondo**

Come si evince dalla documentazione fotografica allegata, il fondo è in totale stato di abbandono ed è in precarie condizioni statiche. Le finiture e gli impianti sono da rifare.
