## **RELAZIONE DI CONSULENZA TECNICA DI UFFICIO PER ESECUZIONE IMMOBILIARE N.232/2009**

Relazione di consulenza dell'esperto Ing. CAPUTO Rocco nel procedimento di esecuzione immobiliare n° 232/2009 promosso da:

**Descrizione sintetica: immobile sito in Manduria (TA) via Scorcora snc e precisamente:**

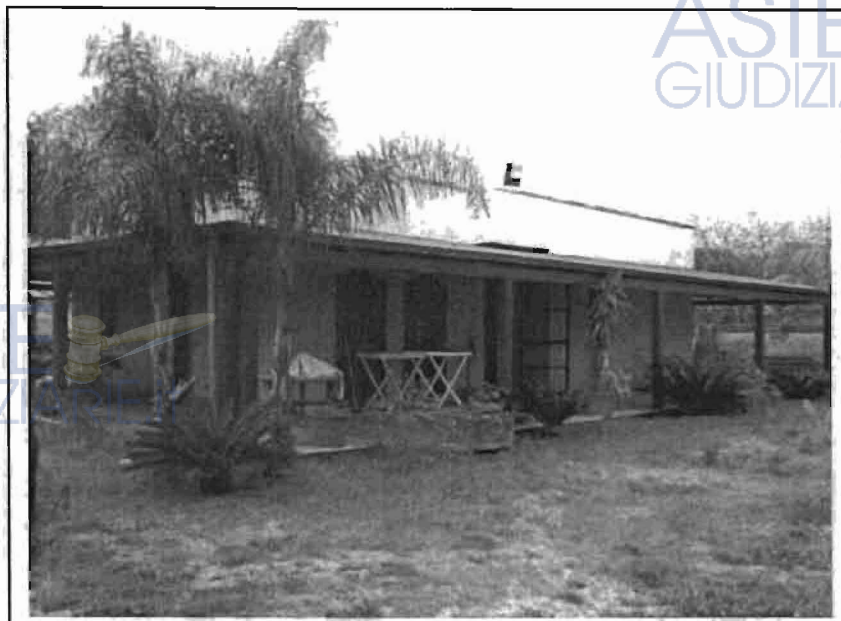
L'immobile pignorato è composto da solo piano terra e area esterna di pertinenza di circa 1.300 mq. La struttura portante è stata realizzata mediante muri portanti in tufo e solai piani di copertura in latero-cemento. Le murature interne di divisione degli spazi sono in tufo.

**(Prospetto Ovest del fabbricato)**

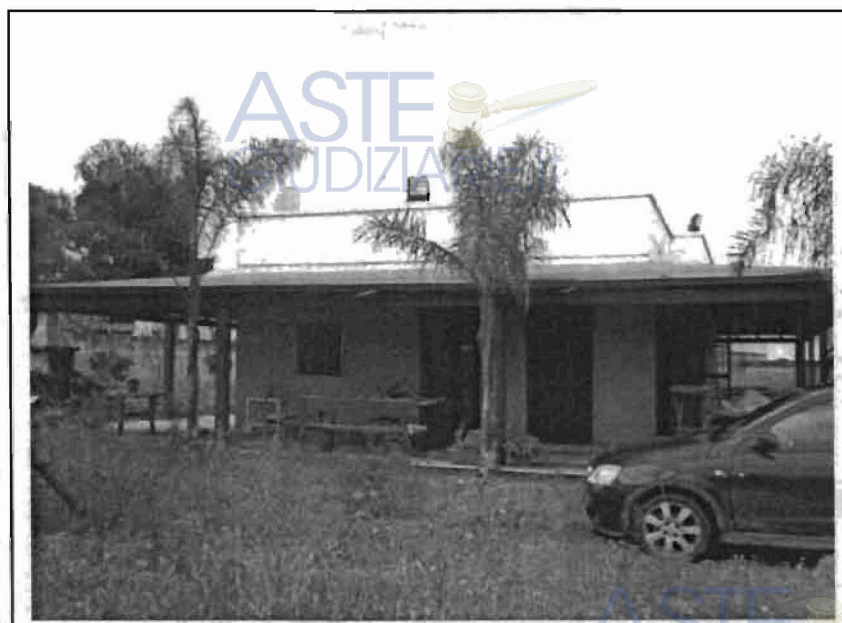
**(Prospetto Nord del fabbricato)**

L'unità abitativa si presenta in buono stato di manutenzione anche se esternamente ed internamente l'intonaco presenta tracce d'umidità dovuta probabilmente a fenomeni di risalita capillare.

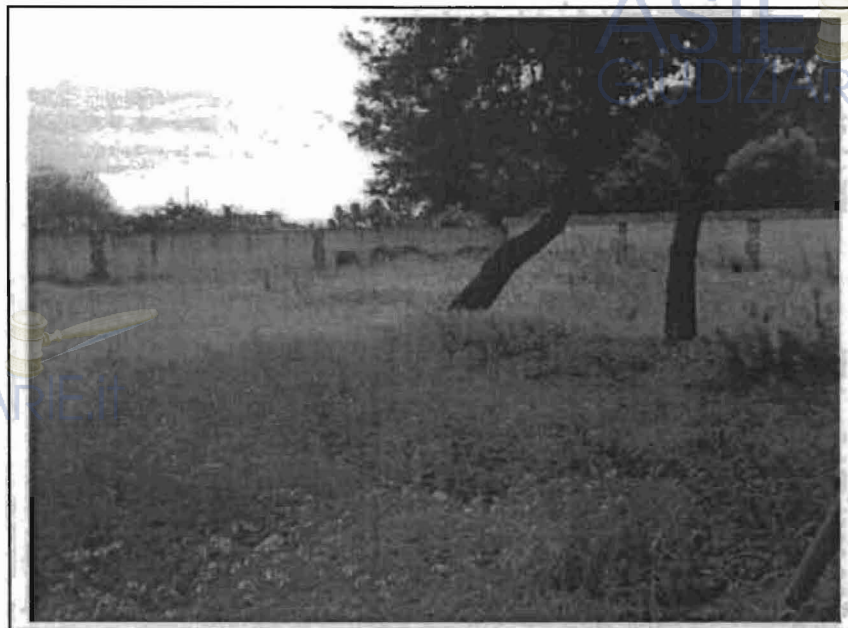
All'abitazione stesso si accede attraverso l'area esterna di pertinenza, di forma irregolare, delimitata su tre lati da recinzione costituita da muro in tufo e per la restante parte della p.lla 526 (di proprietà degli esecutati). L'area circostante è in piccola parte sistemata a verde e per la restante parte lasciata incolta.

*(Vista area esterna di pertinenza)*

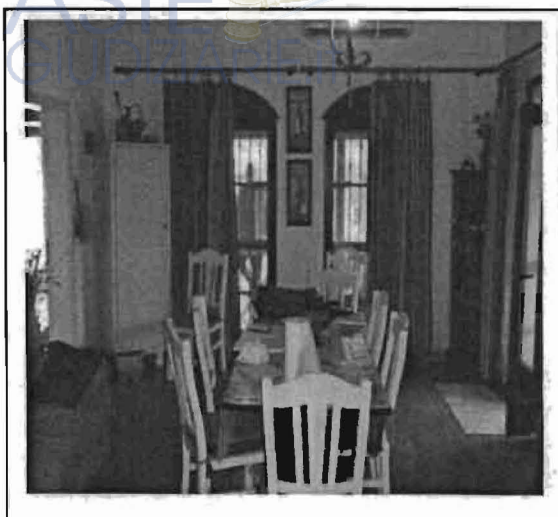
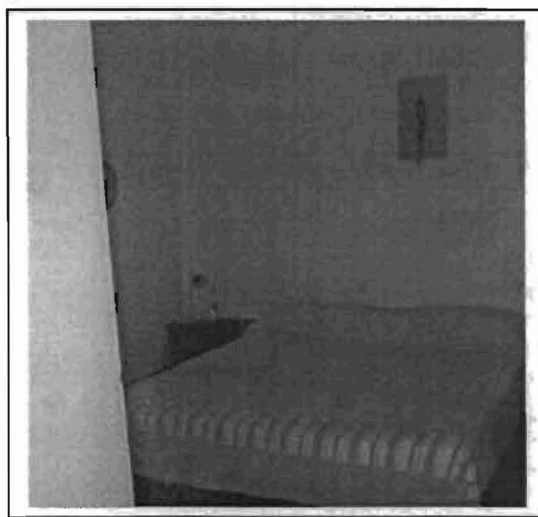
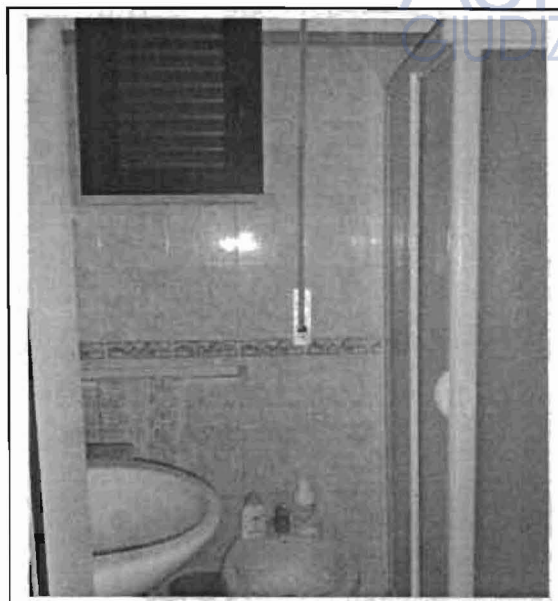
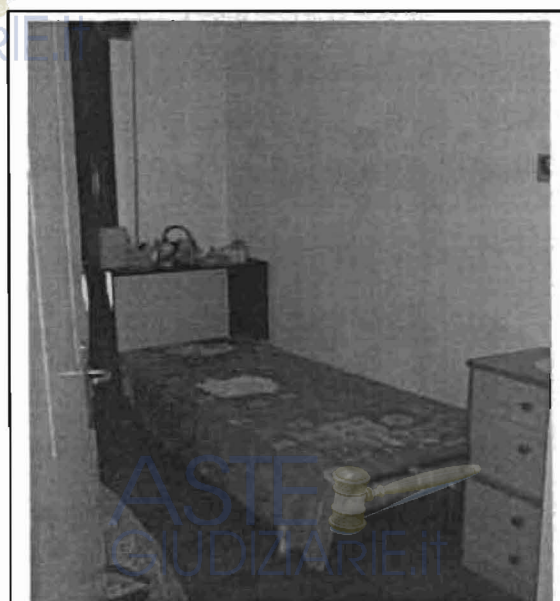
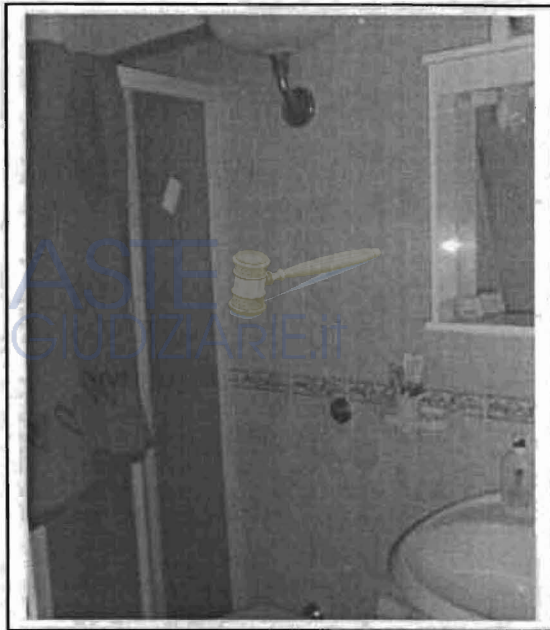
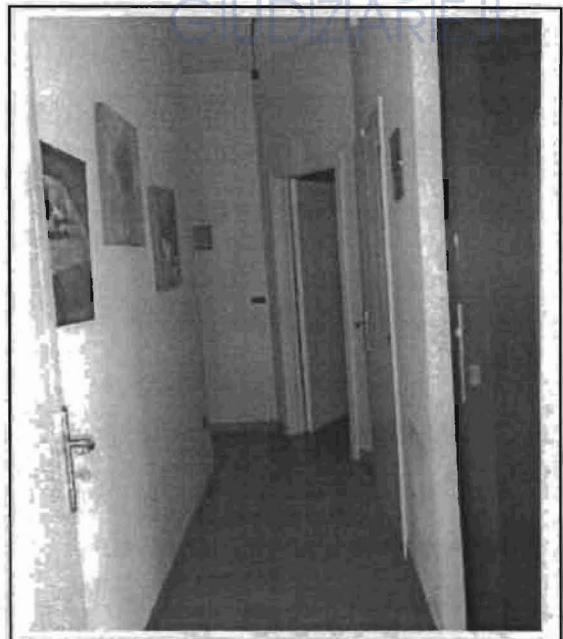
L'intero fabbricato è intonacato con intonaco liscio tinteggiato. La pavimentazione dell'intera abitazione è costituita da piastrelle in gres di colore marrone. Le pareti dei bagni sono rivestite con mattonelle in ceramica smaltate.

Gli infissi sono in alluminio con vetro-camera dotati di sistema di oscuramento costituito da avvolgibili in materiale plastico. Le porte interne sono in legno laccate bianche.

I bagni sono completi di sanitari ed accessori di discreta qualità.

*(Viste interne unità abitativa)*

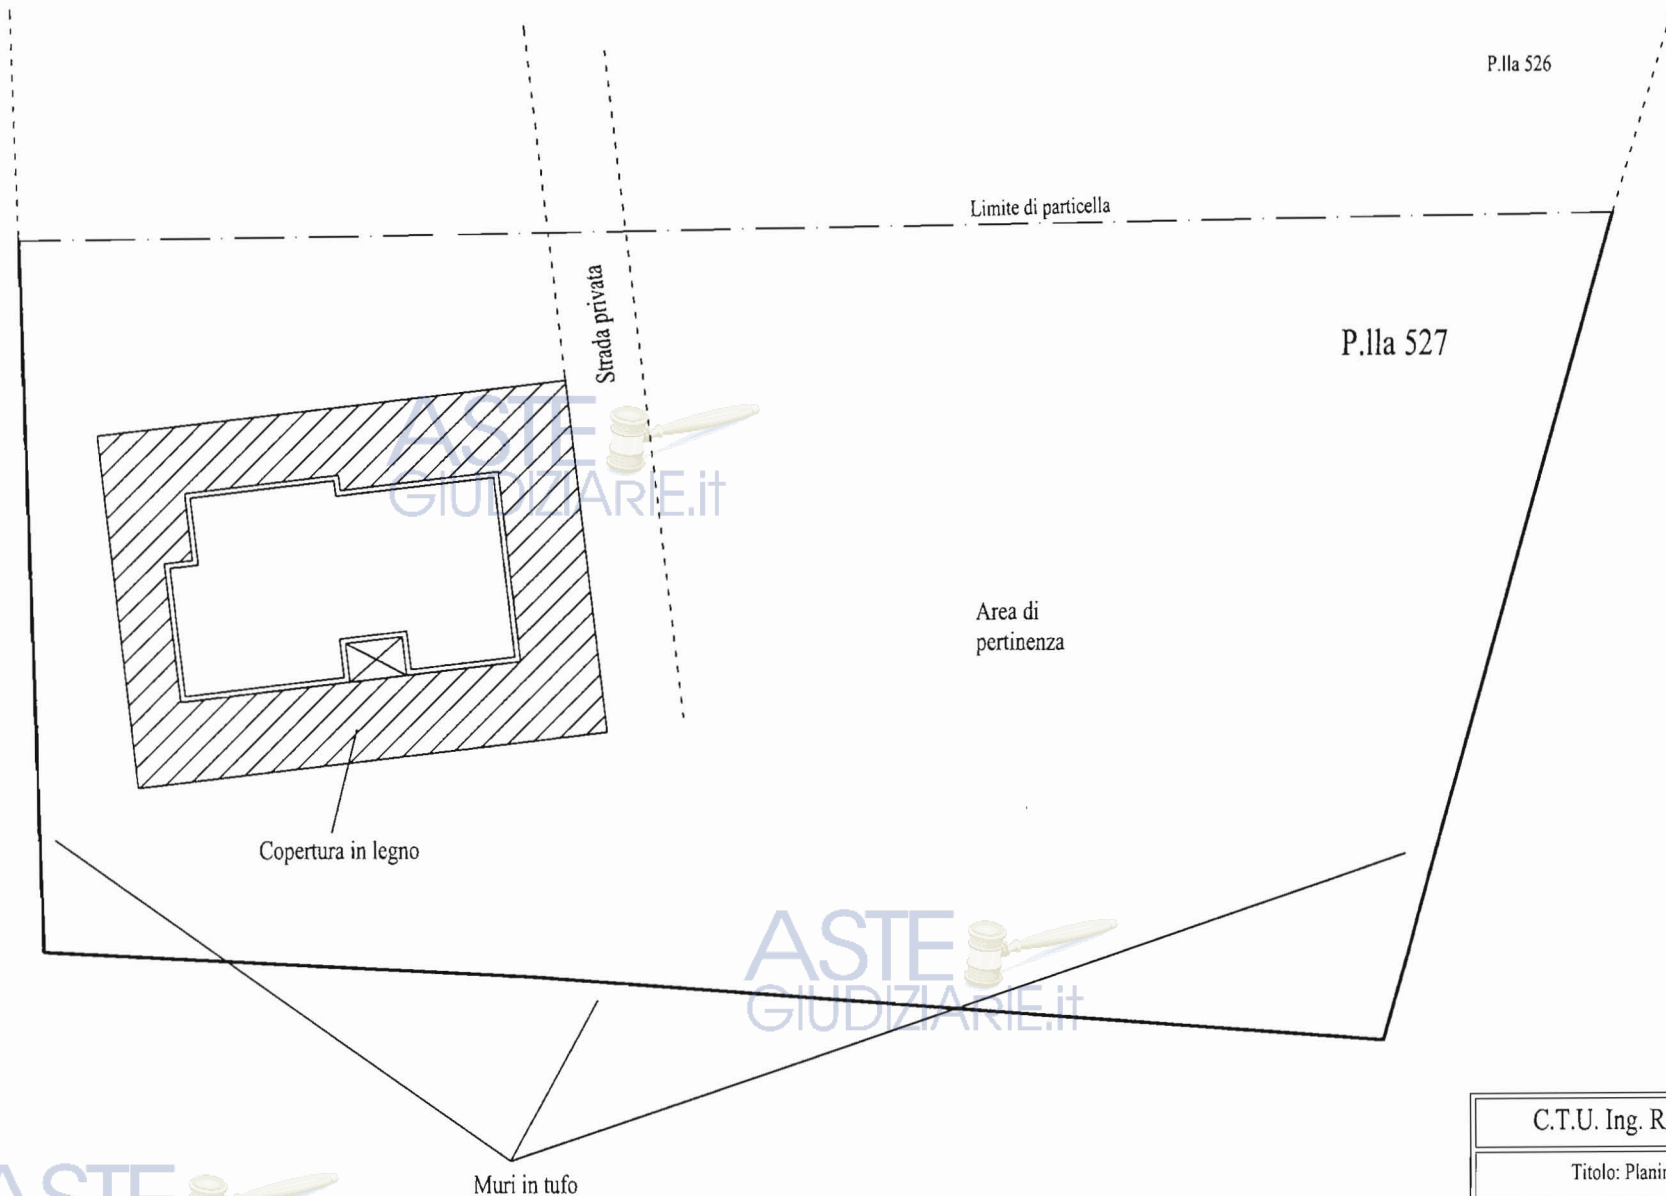
| scala 1:200 | TAV. 1 |

| Titolo: Planimetria generale | |

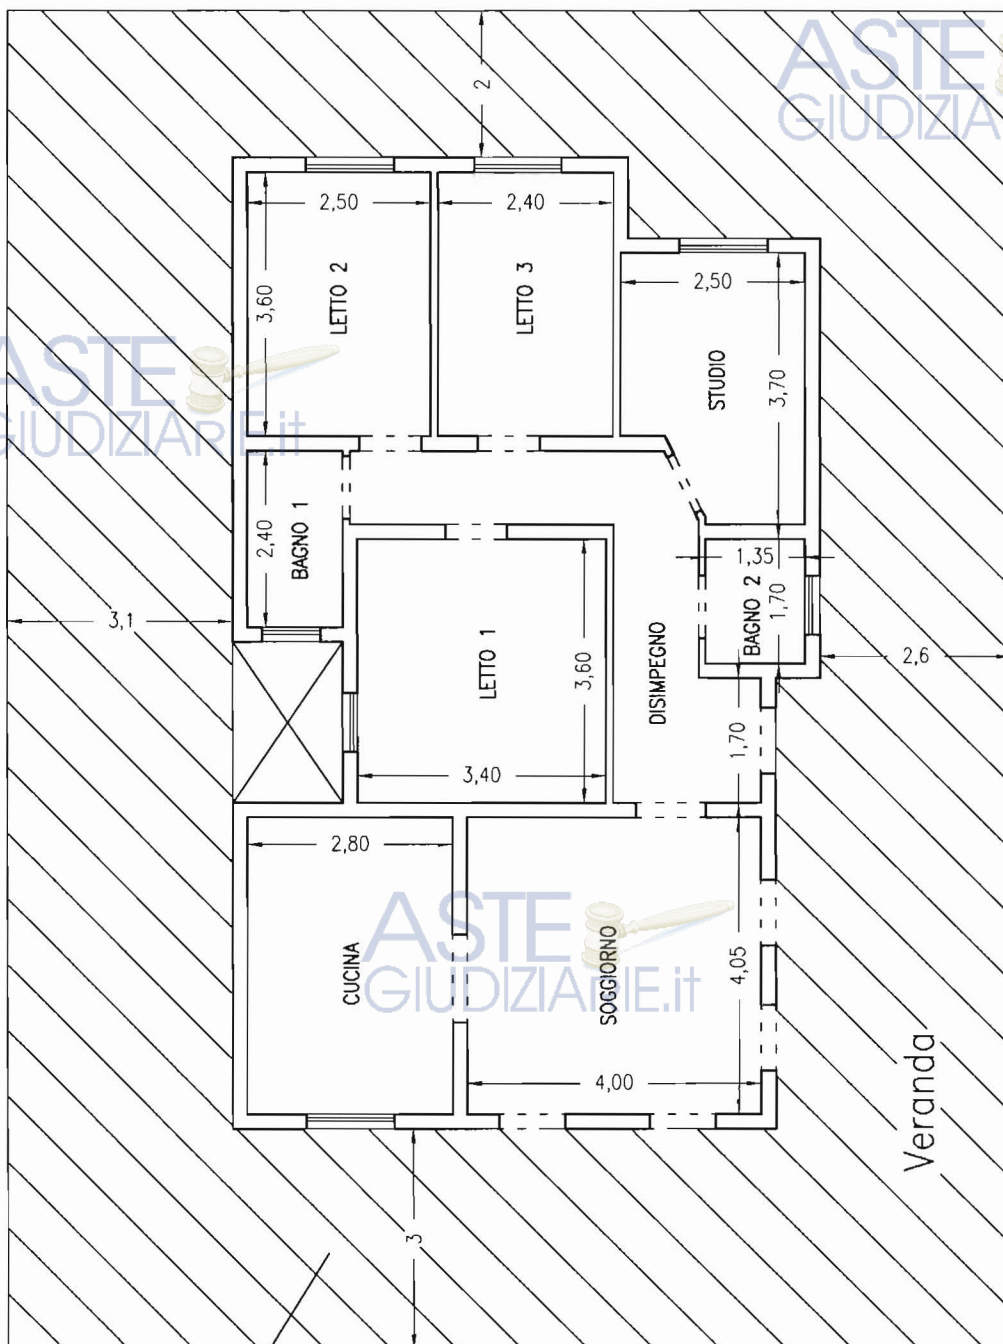
| scala 1:100 | TAV. 2 |

Inoltre il fabbricato in oggetto presenta una copertura in legno lungo tutto il perimetro a realizzare una veranda, per la quale non è stata richiesta la necessaria autorizzazione.

Copertura  
in legno

| Titolo: Rilievo Planimetrico Unità Immobiliare | |

Per il ritiro del Permesso di Costruire in Sanatoria sono necessari circa € 2.500,00, quale onere per sanare le difformità rilevate, comprensiva di spese tecniche. Inoltre poiché la veranda realizzata con copertura in legno, non è autorizzata, sono necessari € 1.000,00 per sanare tale difformità.
