TRIBUNALE DI TARANTO

RELAZIONE DI CONSULENZA TECNICA D'UFFICIO

Proc. Esec. n. 240/2024 R.G.E.

nel procedimento di esecuzione immobiliare n° 240/24 R.G.E.

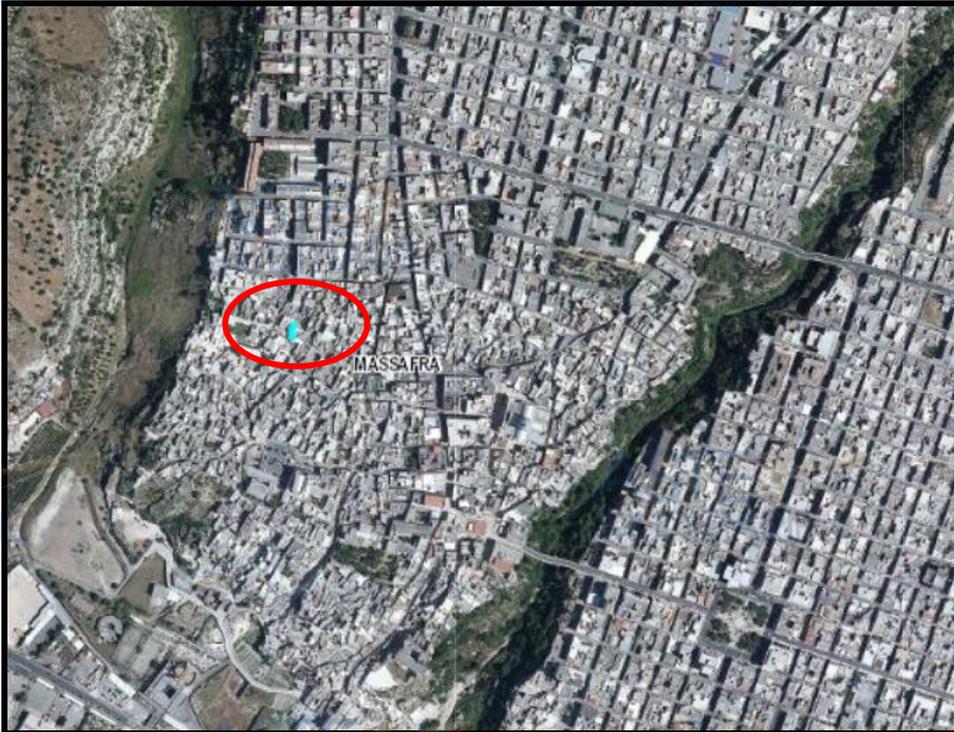
L'immobile è ubicato nel centro storico di Massafra, a ridosso della gravina principale, in una zona edificata con case prevalentemente a un piano di remota costruzione.

La casa appartiene ad un aggregato di abitazioni con cortile comune, le cosiddette "vicinanze", secondo uno schema abitativo risalente ad epoca medioevale.

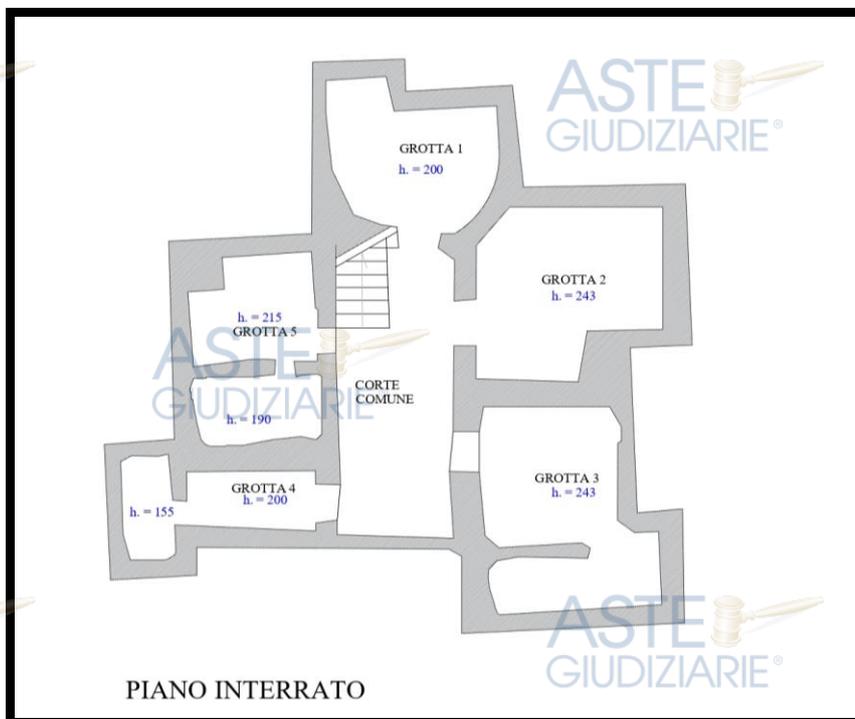
Da una scala comune situata nella corte al piano terra si accede ad una corte al piano S1, intorno alla quale sono disposti i depositi, vere e proprie grotte scavate nel tufo. La corte a livello S1 sembrerebbe riportata nell'atto di compravendita come facente parte del bene venduto ("*con relativa corte e scale*"), ma nella planimetria catastale è riportata come bene comune non censibile.

Per i dettagli relativi alla distribuzione dei singoli vani si rinvia alla planimetria redatta sulla base delle risultanze del rilievo metrico eseguito nel corso delle operazioni di sopralluogo (all. ti 3 e 4).
