**TRIBUNALE DI TARANTO****Sezione Esecuzioni Immobiliari****Procedura Esecutiva****NRG 242/2022****n. 2 LOTTI**

OGGETTO: Relazione di consulenza tecnica nel procedimento di esecuzione immobiliare promosso da:

**"SIENA NPL 2018 s.r.l. rappresentata da JULIET s.p.a."**

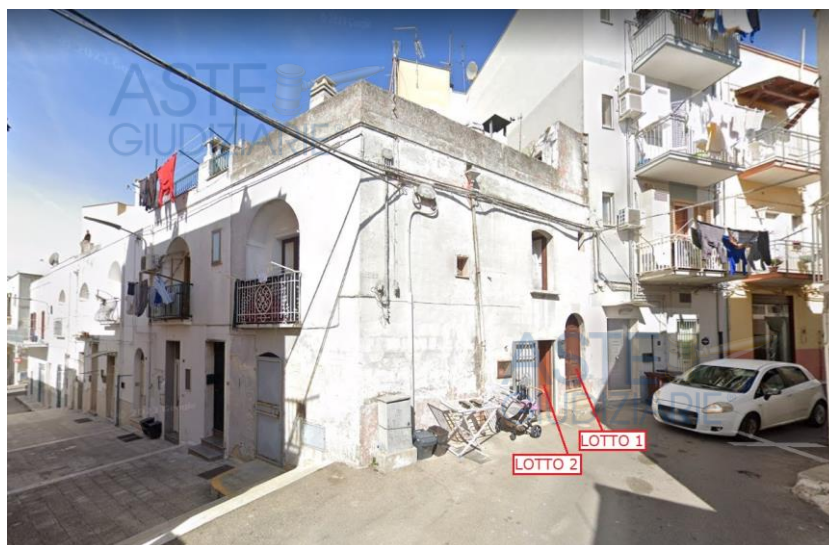
**Figura 3: N. 2 Lotti**

Oltrepassata la porta d'ingresso dell'abitazione posta al piano terra (*realmente seminterrato*) scendendo n. 4 gradini, è possibile accedere all'unità immobiliare, l'immobile è composto da un unico ambiente con relativo bagno. La stessa versa in pessime condizioni, gli ambienti non sono areati naturalmente poiché oltre all'ingresso non vi sono altre aperture, le rifiniture risalgono all'epoca di costruzione e versano in pessime condizioni. La porta d'ingresso è in legno e versa in pessime condizioni, solo il bagno è dotato di una porta in legno tamburrato.

Pianta piano terra

Stato dei luoghi  
Scala 1:100

Il lotto n. 2 risulta essere difforme rispetto alla planimetria rilasciata dall'Agenzia del Territorio - Sezione Taranto. Inoltre la superficie catastale dell'immobile dichiarata in atti (115.00 mq) non è corretta poiché l'immobile realmente ha la superficie utile di mq. 25,99, inoltre risulta essere difforme per la distribuzione interna, stante la realizzazione di un tramezzo a tutta altezza al fine di realizzare un vano bagno.

Tali variazioni, non presenti in planimetria, richiedono l'aggiornamento della planimetria catastale mediante pratica DOCFA da istruire presso l'Agenzia del Territorio - Sezione Taranto a firma di tecnico abilitato con conseguente esborso di una somma di denaro già debitamente considerate nella determinazione del valore unitario di mercato (€/mq).

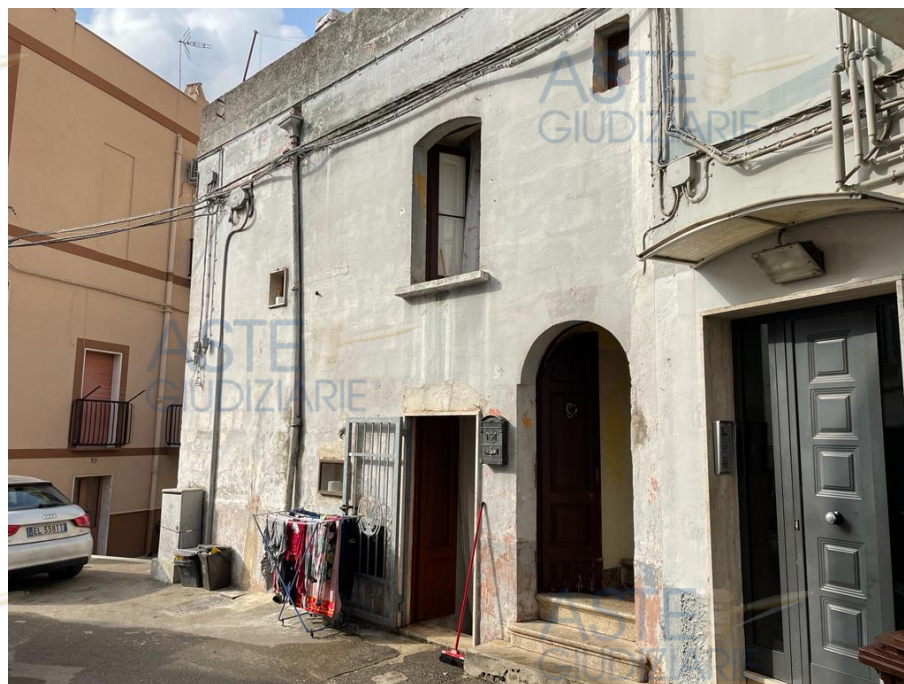
Prospetto edificio via Giosuè Carducci

Le unità immobiliari fanno parte di un complesso edilizio realizzato all'inizio degli anni cinquanta del secolo scorso, con struttura portante realizzata con murature in conci di tufo (materiale tipico della zona) sia nei muri d'ambito (ivi compresi gli archi di parete) che nella copertura di largo uso dell'epoca costituita da volte di tufo. L'edificio si compone di un piano terra e un piano primo, adibiti a civile abitazione e locali deposito. Il tutto versa in pessimo stato di conservazione, come del resto la maggior parte degli immobili del quartiere.

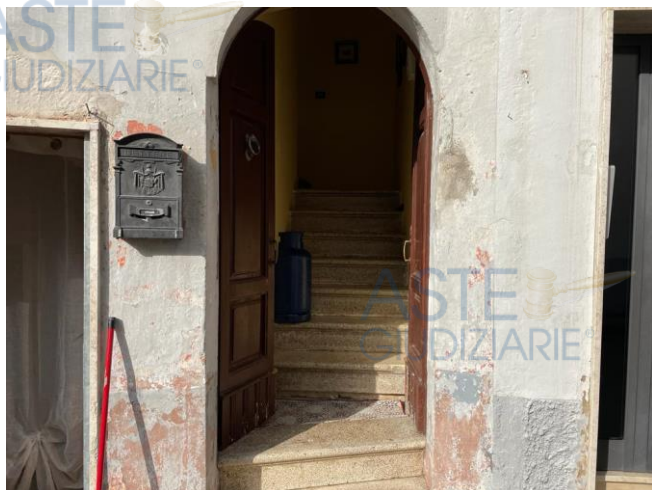
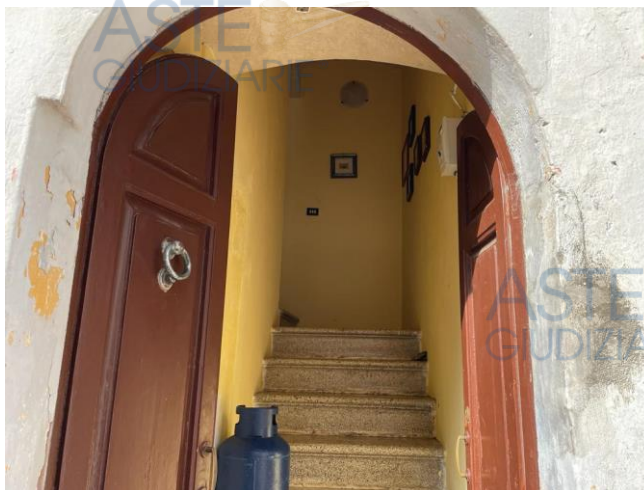
**Foto 1 e 2: Ingresso**

Nel complesso l'immobile versa in pessime condizioni, sia per dotazione impiantistica che nel grado di rifinitura interna ed esterna.

L'unità immobiliare posta al piano primo di Via Giosuè Carducci versa in uno stato di conservazione e manutenzione pessimo, l'areazione degli ambienti non è garantita, la dotazione impiantistica versa in pessime condizioni e non è adeguata alla vigente normativa in materia di sicurezza degli impianti, gli infissi sono fatiscenti non è dotato di impianto di riscaldamento.

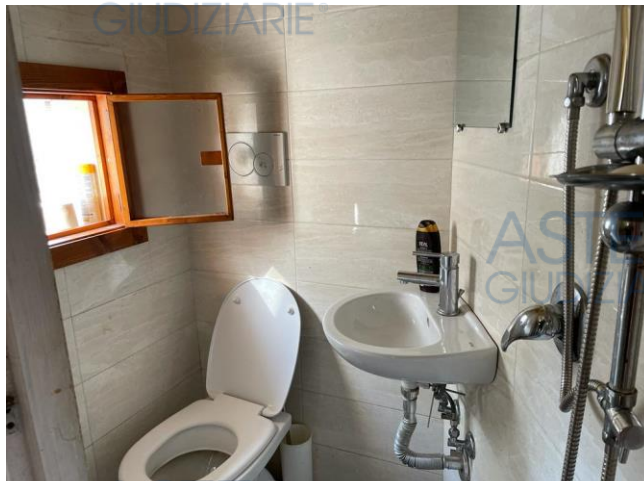
**Foto 6: Bagno**

L'unità immobiliare posta al piano primo di Via Giosuè Carducci è completamente rifinita in ragione della destinazione (*abitazione*), anche se le rifiniture risalgono all'epoca di costruzione, pertanto in pessimo stato. Gli infissi esterni sono in legno con vetro singolo, gli interni sono assenti fatta eccezione del bagno dove è presente una porta del tipo a soffietto in plastica.
