TRIBUNALE DI TARANTO

Procedimento N. 244/2024 R.G. Es.

LOTTO UNICO

OGGETTO: *Relazione di consulenza tecnica nel procedimento di esecuzione immobiliare promosso da:*

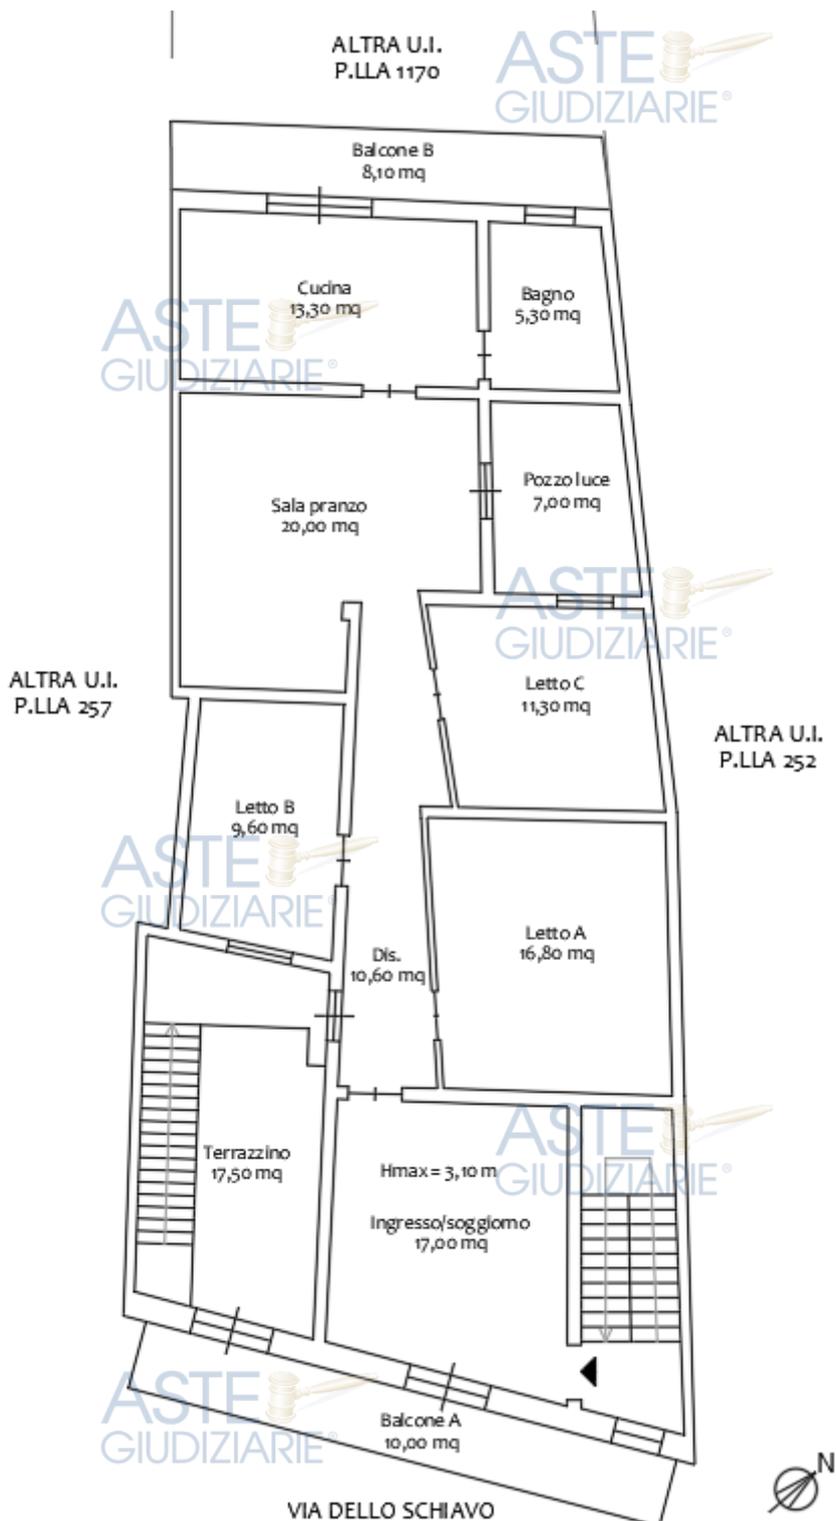
Figura 3: Planimetria lotto

Si riporta a titolo esemplificativo la planimetria del lotto così come rilevata (Fig. 3) con l'indicazione dei vani e delle relative superfici.

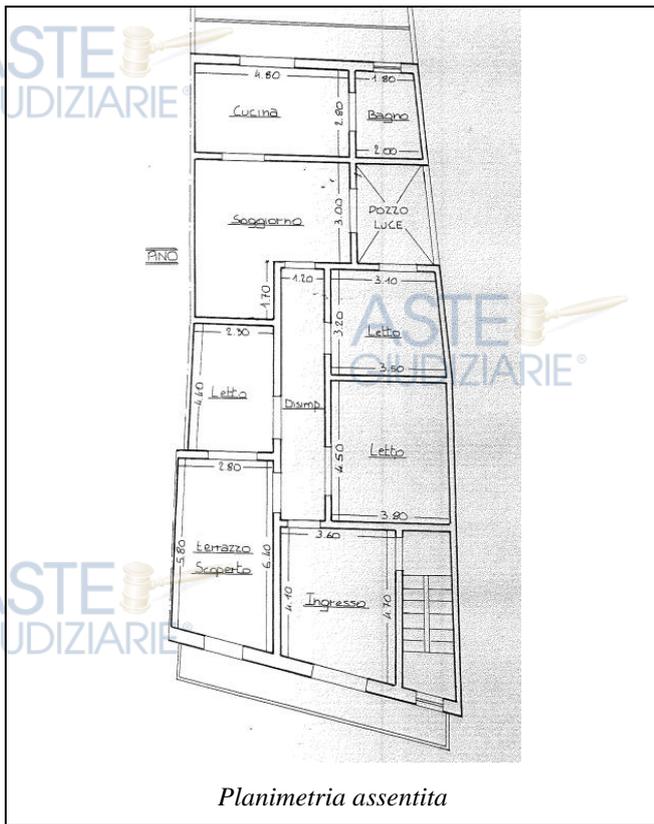
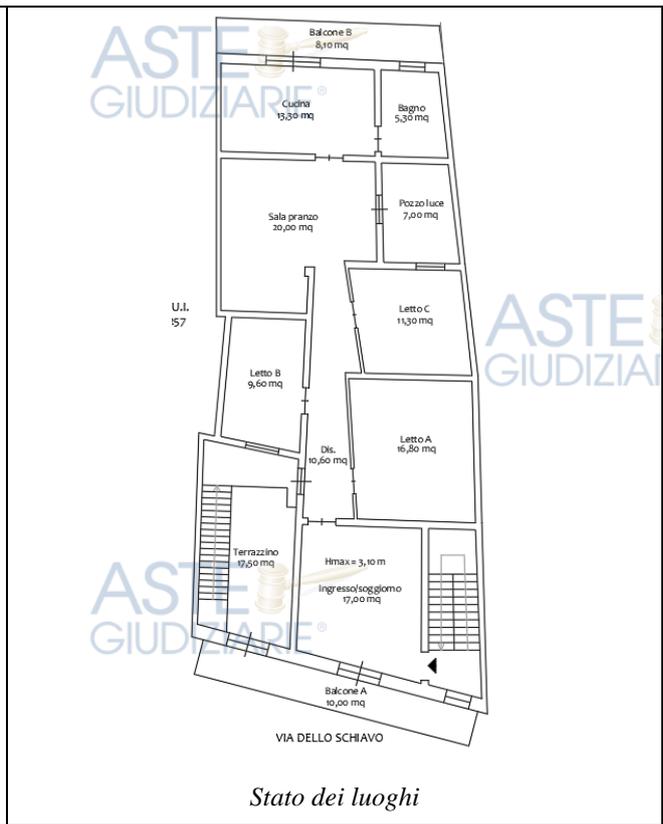
- A. Diversa distribuzione degli spazi interni (ampliamento del disimpegno e riduzione della camera da letto C; spostamento della porta d'ingresso);

Le difformità di cui ai punti A e B si configurano come interventi subordinati a Comunicazione di Inizio Lavori Asseverata (C.I.L.A.) secondo quanto previsto dall'art. 6 bis del DPR 380/2001. Si precisa che la riduzione delle aperture finestrate non rientra tra gli interventi di variazione del prospetto, poiché le aperture sono prospicienti a zone scoperte interne all'abitazione. Nel caso di specie gli interventi sono stati realizzati in assenza di titolo autorizzativo. Pertanto, è possibile ottenere il titolo in sanatoria presentando una C.I.L.A. in sanatoria (C.I.L.A. tardiva) e pagando una sanzione pecuniaria di € 1.000 (art. 6 – bis comma 5 del DPR 380/2001). Il tutto per un costo complessivo, comprensivo di onorario del tecnico, sanzione e diritti di segreteria, pari a circa € 2.500,00.

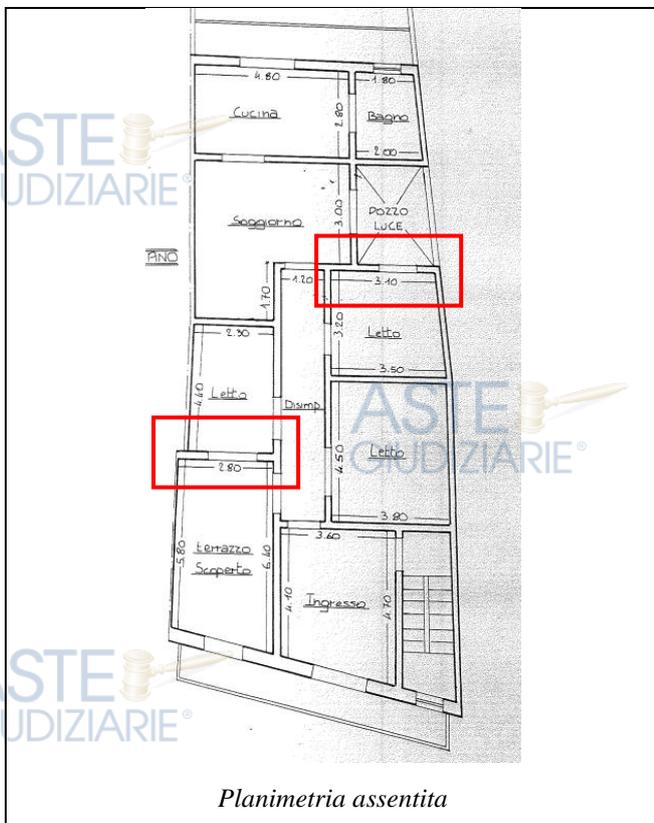
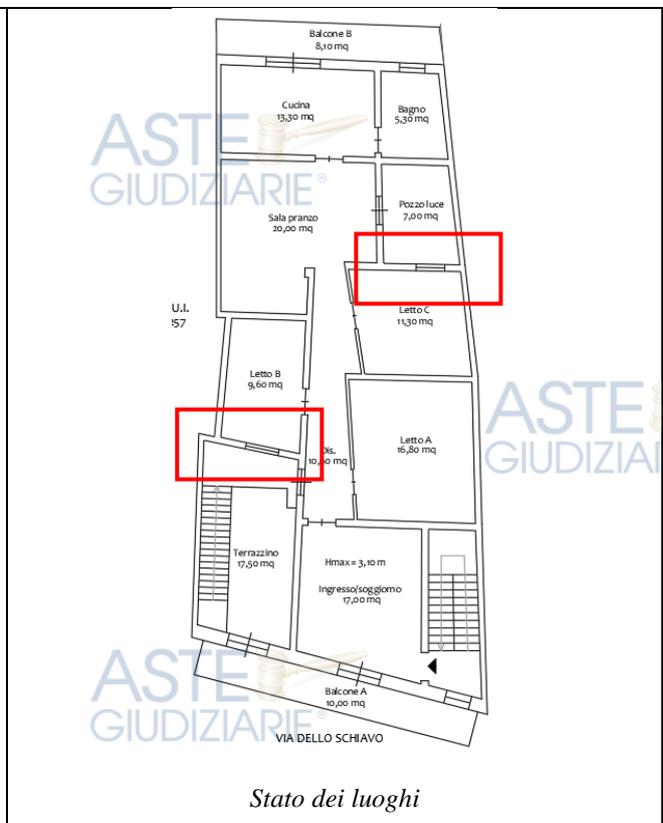
B. Riduzione delle aperture finestrate della camera da letto B e della camera da letto C (da porta finestra a finestra).
