TRIBUNALE DI TARANTO

Relazione di consulenza dell'esperto Ing. SEMERARO Michele nel procedimento di esecuzione immobiliare n. 246/2025 promosso da:

Lotto unico

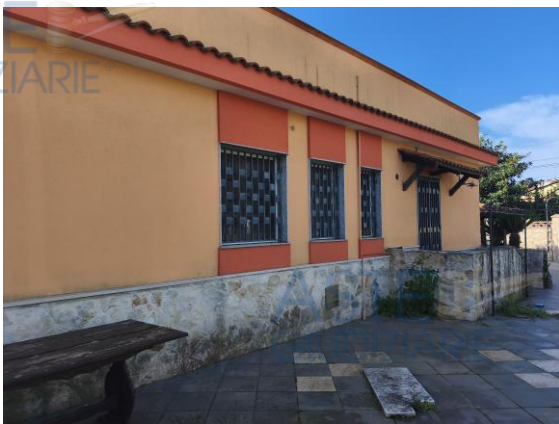
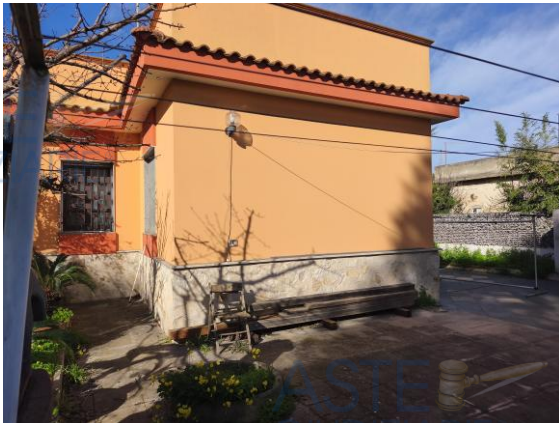
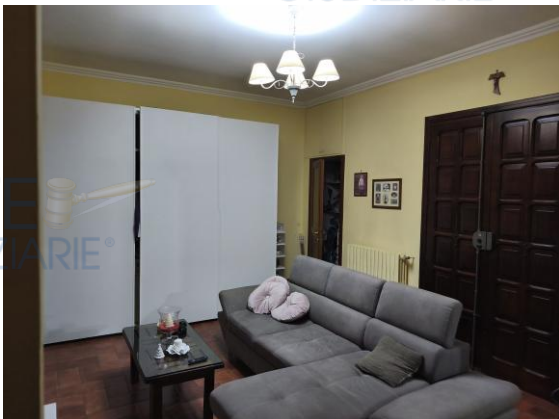
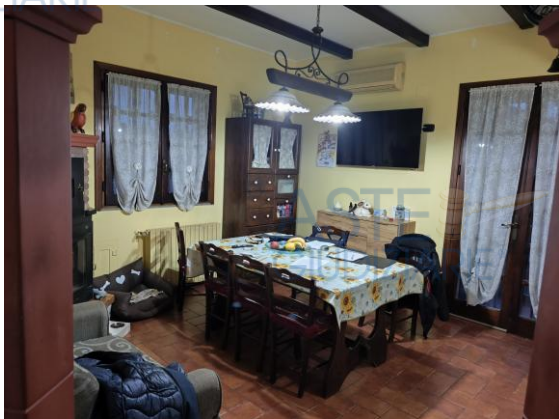
L'appartamento oggetto dell'esecuzione, individuato con il **sub. 1**, si sviluppa al piano terra (rialzato) e occupa la parte nord della villetta.

L'accesso all'interno dell'appartamento avviene da 2 porte poste sul prospetto nord e sul prospetto nord del fabbricato.

La costruzione dell'immobile è stata eseguita con murature portanti e solai latero-cementizi. La copertura è piana. Le tramezzature interne sono in tufo da 10 cm.

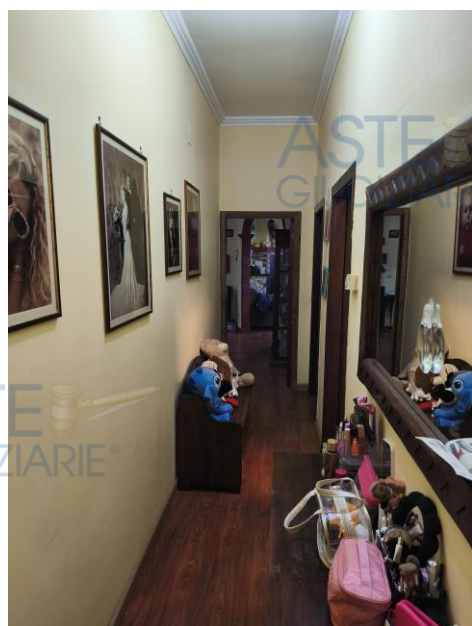
I muri interni sono rifiniti con intonaco del tipo normale tinteggiato. I pavimenti sono in gres, in parte ricoperti da laminato finto parquet. Il bagno ed il cucinino sono rivestiti con materiale ceramico. Le porte interne sono in legno. Gli infissi esterni sono in legno alluminio, vetro-camera e grate metalliche di protezione. Il portoncino d'ingresso è in legno.

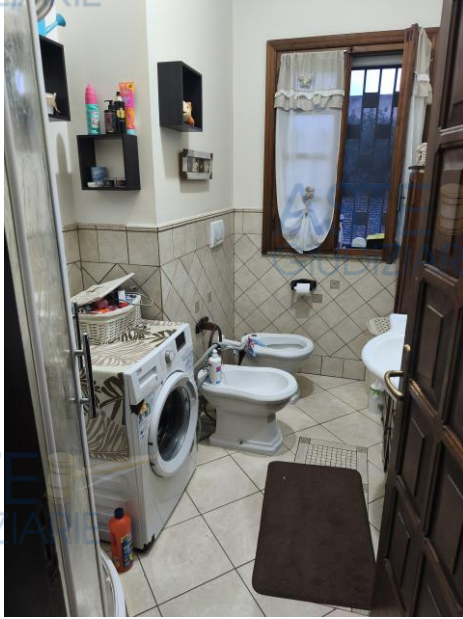
Si precisa che l'immobile è collegato alle reti dell'energia elettrica, dell'acquedotto, della fognatura e del gas attraverso l'allacciamento alle stesse reti dell'altro appartamento della villetta.

L'impianto elettrico è sottotraccia. L'impianto di riscaldamento, alimentato dalla caldaia a gas dell'altro appartamento, è con radiatori in ghisa. Nel soggiorno è presente un termo-camino non funzionante.

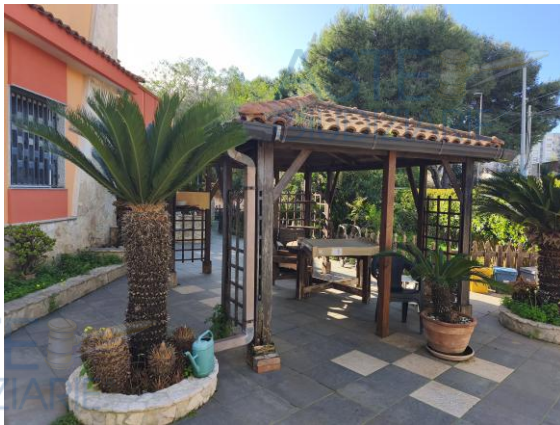
La superficie esterna della villetta (sub 3 – bcnc) è in comune con l'altro appartamento della villetta (si veda elaborato planimetrico dei subalterni riportato negli allegati). Si tratta di una superficie di circa 640 mq sistemata con superfici pavimentate, camminamenti e superfici sistemate a giardino (aiuole). Nella parte anteriore del fabbricato è presente un gazebo in legno di circa 15 mq. Nell'angolo nord-est del lotto è presente un manufatto edilizio (deposito) di poco più di 30 mq realizzato abusivamente. Dal titolo di provenienza si evince che anche il terrazzo e la scala di accesso allo stesso, sono in comune ai 2 appartamenti.

Tutto il fabbricato, all'esterno è rifinito con intonaco e con una zoccolatura alta 1 metro in lastre di pietra. La recinzione del lotto è stata realizzata con muratura in conci di tufo. Il cancello di ingresso, in comune con l'altro appartamento, è metallico del tipo a due ante.

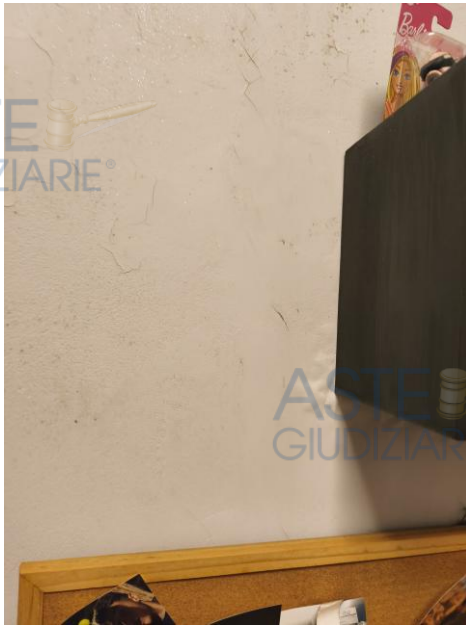
Lo stato di conservazione e manutenzione dell'immobile all'interno è sufficiente. Sono presenti solo alcune macchie di umido da condensa sul soffitto e qualche macchia di umido sulle pareti perimetrali con sfogliamento della tinteggiatura. Anche all'esterno il fabbricato si presenta in sufficienti condizioni di manutenzione.
