TRIBUNALE DI TARANTO

RELAZIONE DI CONSULENZA

**PROCEDIMENTO E.I. 248/2022 PROMOSSO DA
BANCA MONTE DEI PASCHI DI SIENA SPA
CONTRO**

dott. ing. Natascia Zacchei

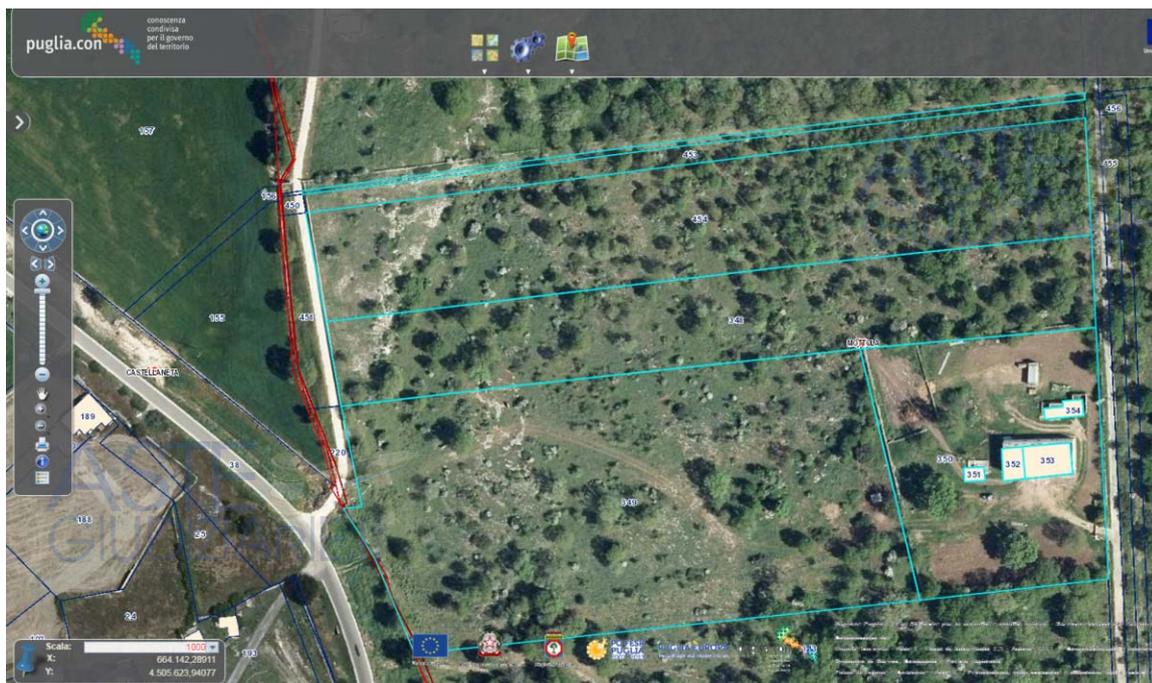
La sottoscritta effettuato il sopralluogo rileva che la planimetria catastale del:

- fg. 60, p.lla 353, sub 1 non riporta un camino interno alla zona cucina, trattandosi di opera minore non necessita di variazione catastale;
- fg.60, p.lla 354 senza sub non presenta la copertura della zona deposito della superficie di circa 28 mq quindi risulta difforme necessita di ripristino dello stato di luoghi o nuovo accatastamento;
- fg.60, p.lla 351 riportata al catasto terreni presenta una cisterna seminterrata piuttosto che un bosco, pertanto andrebbero aggiornati gli atti catastali;
- sul fg.60, p.lla 452 riportata al catasto terreni insiste un muro a secco.
non si rilevano ulteriori difformità.

I costi per l'aggiornamento degli atti catastali e ripristino dello stato dei luoghi (ricostruzione del tetto rimosso della zona deposito) sono a pari a circa €10.000,00 opportunamente decurtati dal valore finale di stima.

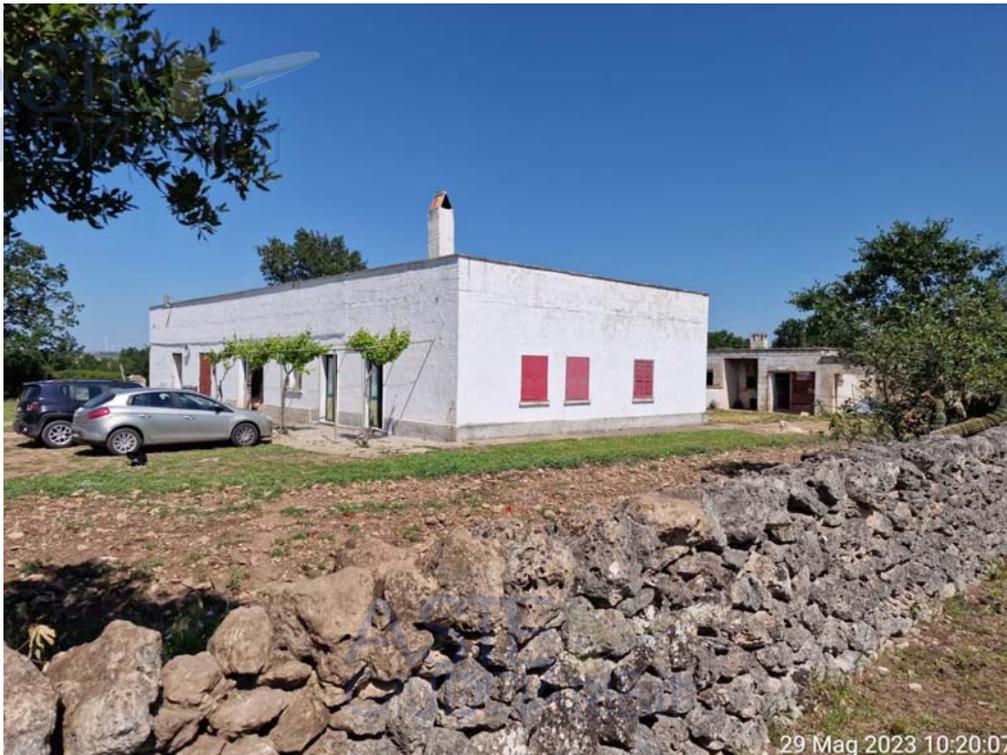
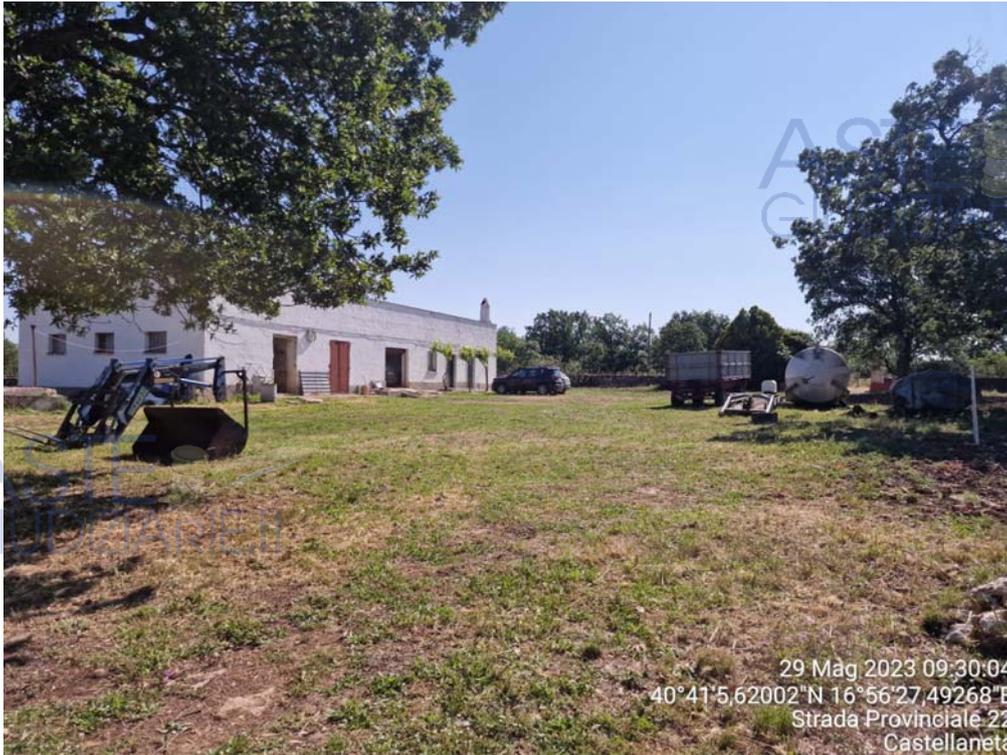
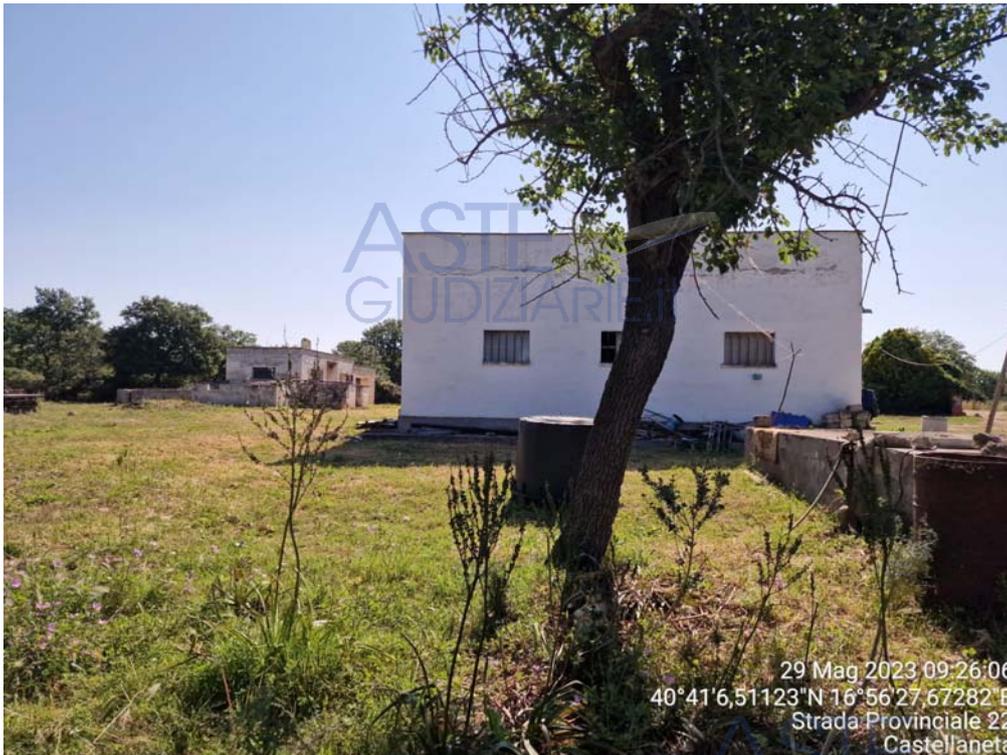
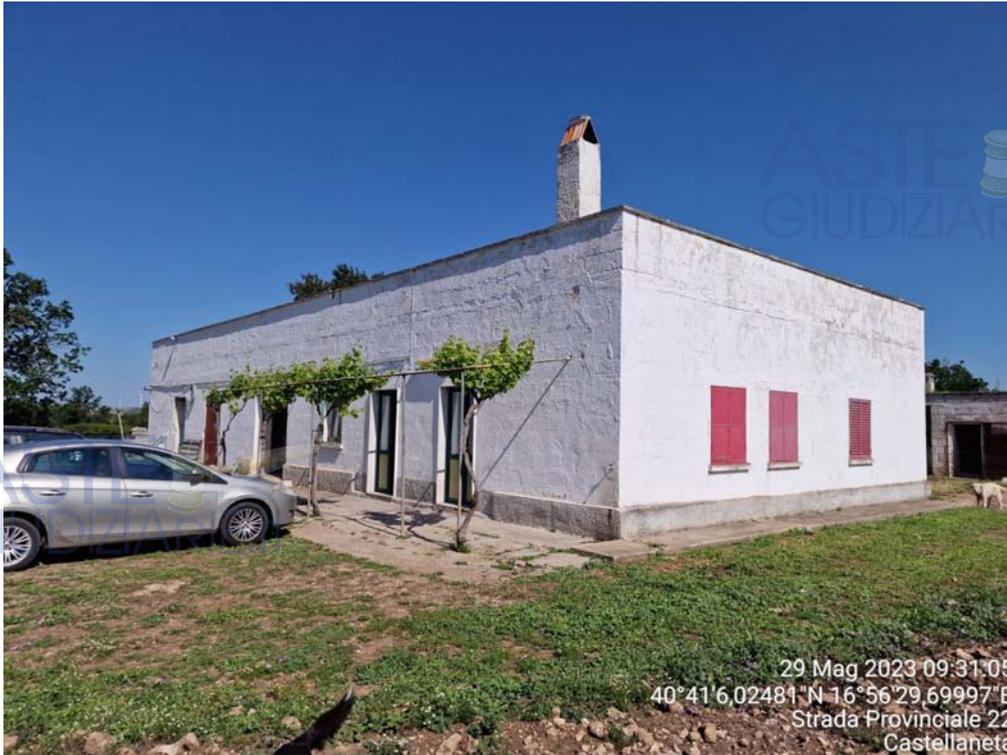
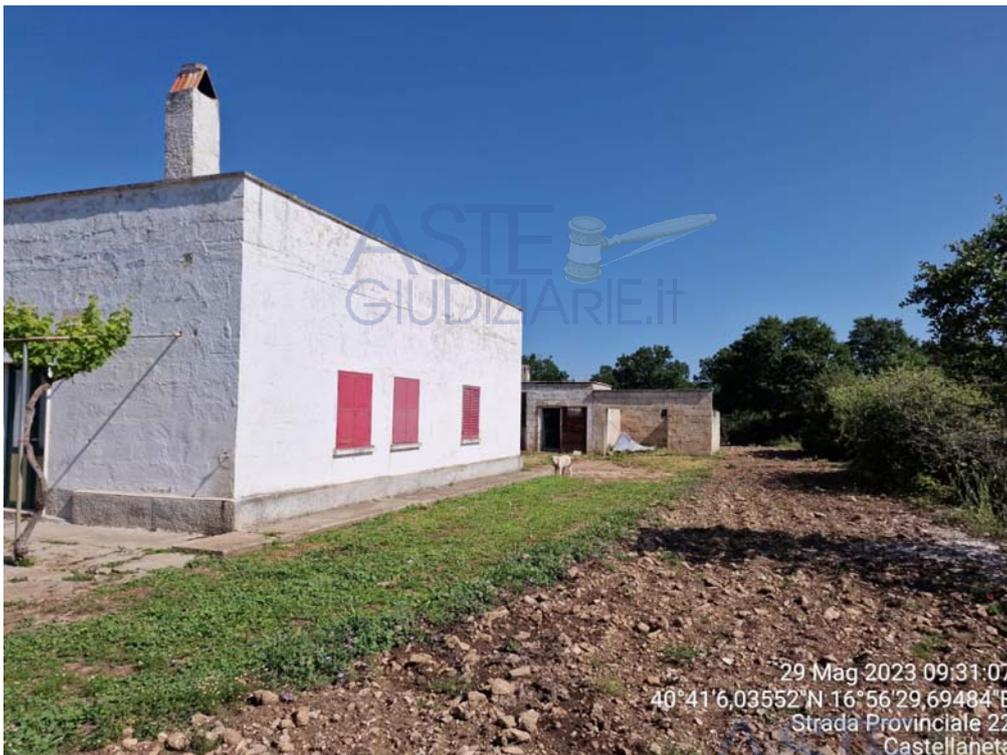
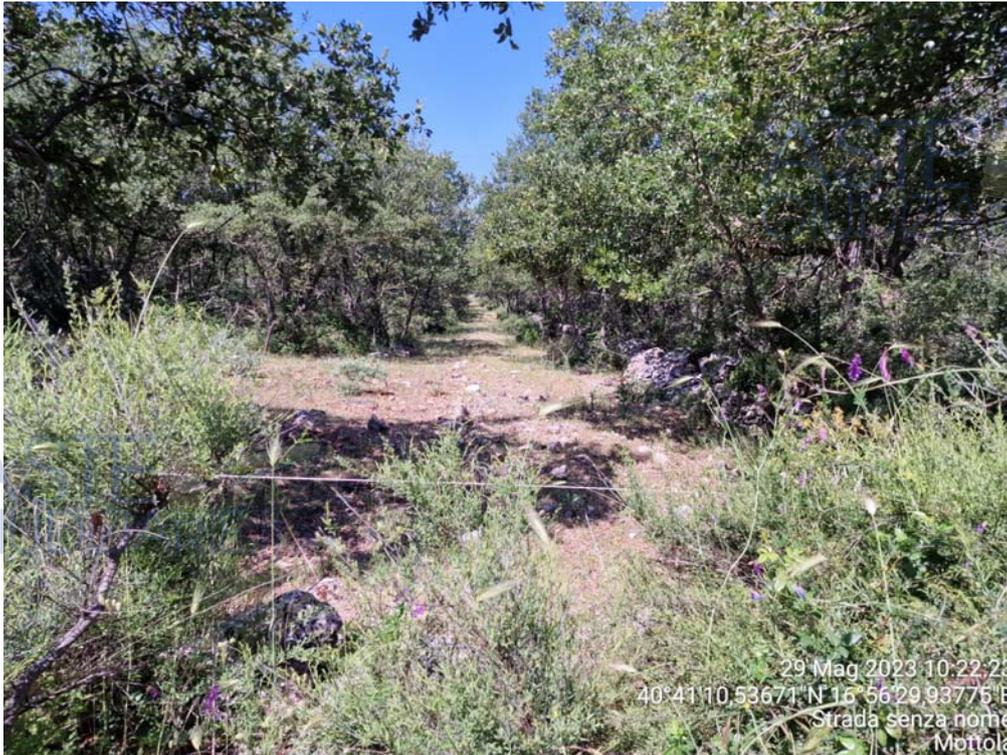
L'intero compendio immobiliare risulta in pessime condizioni manutentive.

I solai di copertura e le pareti perimetrali hanno subito notevoli infiltrazioni d'acqua e pertanto gli intonaci interni e le strutture risultano fortemente deteriorate, degradate e danneggiate con punti di distacco dell'intonaco, sfondellamento dei laterizi e ammaloramento dei travetti in calcestruzzo armato. Il solaio essendo del tipo a margherita necessiterebbe di opere di manutenzione straordinaria e non si esclude la soluzione di demolizione e ricostruzione dello stesso qualora condotto uno studio approfondito con prove invasive e di carico si ritenesse indispensabile.

Vi è parziale presenza di infissi esterni in legno e in metallo e taluni a causa del deterioramento hanno perso la loro funzione di chiusura.

Gli infissi interni all'abitazione sono in legno in pessimo stato.

L'immobile presenta pavimenti in graniglia di marmo e cemento disconnessi in più punti al sottostante massetto, con aperture dei giunti e avvallamenti. I locali presentano una pavimentazione in battuta di cemento.

Complessivamente lo stato manutentivo dei fabbricati è pessimo.
