# TRIBUNALE DI TARANTO

## Sezione esecuzioni immobiliari

Relazione di consulenza dell'esperto Dott. Ing. Luca Carelli  
nel procedimento di esecuzione immobiliare n° 248/2025 promosso da:

## ***Fabbricato / Unità immobiliare Lotto UNICO***

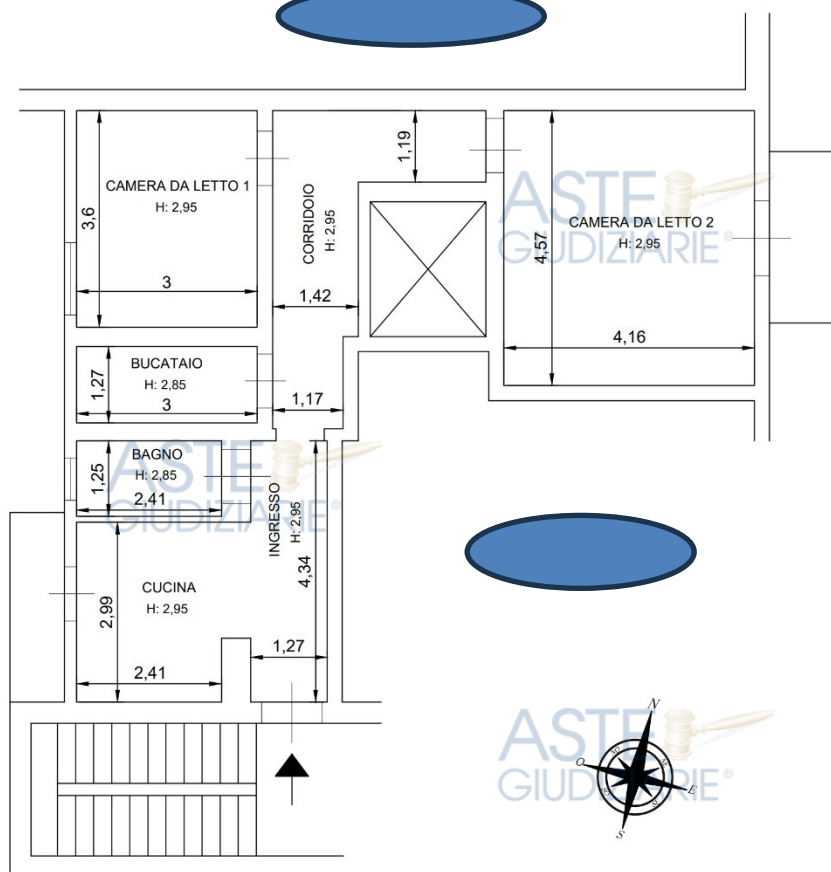
Figura 1 – Planimetria Piano Quinto

Gli ambienti hanno una configurazione regolare, come si può evincere dalla planimetria dell'immobile, abbastanza illuminati e areati, considerando il loro sviluppo planimetrico.

La superficie lorda vendibile dell'appartamento è comprensiva dei muri interni per intero e di quelli di confine conteggiati per metà; per quanto riguarda superfici di ornamento invece, la superficie del balcone è conteggiata al 25%.

1. ampliamento volumetrico, dovuto ad una maggiore estensione superficiale dell'unità immobiliare rispetto a quanto assentito con il Titolo Edilizio;
2. diversa distribuzione degli spazi interni, dovuta ad una diversa conformazione dell'area di ingresso/cucina, dove risulta essere stato eliminato un tramezzo di divisione fra i due ambienti;
3. diversa distribuzione degli spazi interni, dovuta ad una diversa conformazione di un vano adibito a camera da letto che risulta essere stato suddiviso in due ambienti distinti, ovvero, camera da letto e bucataio, a mezzo di un tramezzo divisorio;
4. presenza di una veranda, ottenuta a mezzo chiusura di un balcone con infissi;

Relativamente all'abuso riscontrato, rispetto a quanto esposto al punto 1, le difformità rilevate sono, in prima istanza, sanabili ai sensi dell'Art. 34 del DPR 380/2001, previo pagamento, a titolo di oblazione e di costo di costruzione, di un importo pari a circa € **2.500**.

Relativamente agli abusi riscontrati, rispetto a quanto esposto ai punti 2 e 3, le difformità rilevate sono sanabili ai sensi dell'Art. 36-bis, comma 5, del DPR 380/2001, previo pagamento, a titolo di oblazione, di un importo pari a € **1.032**.

Infine, relativamente a quanto riportato al punto 4, l'abuso riscontrato, in prima istanza, non risulta sanabile e pertanto è necessario il ripristino dello stato dei luoghi, a mezzo della rimozione della veranda realizzata.

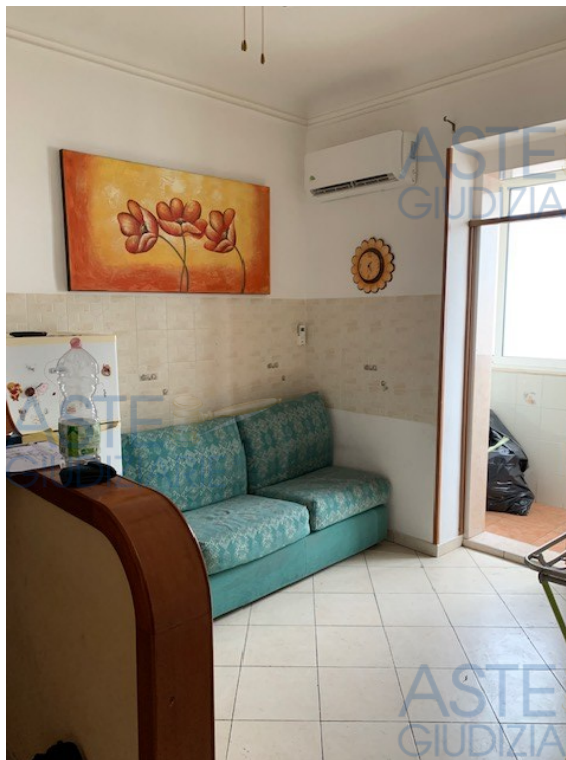
Foto 4 – Cucina

La cucina risulta realizzata all'interno di una veranda e l'originale ambiente cucina, ad oggi, risulta avere funzione di sala da pranzo.

La veranda risulta realizzata in difformità ai titoli edilizi dell'immobile, non risulta sanabile, e pertanto risulta necessario il ripristino dello stato dei luoghi.

Risulta necessario un intervento di ripristino dell'ambiente cucina, ad oggi localizzata all'interno di una veranda da rimuovere, ed è necessario un intervento di adeguamento degli impianti esistenti

Il costo dell'intervento di ripristino dell'ambiente cucina e rimozione e smaltimento della veranda, è quantificabile in circa € 1.300, mentre il costo dell'intervento di manutenzione necessario all'adeguamento degli impianti tecnologici esistenti, è quantificabile in € 500.

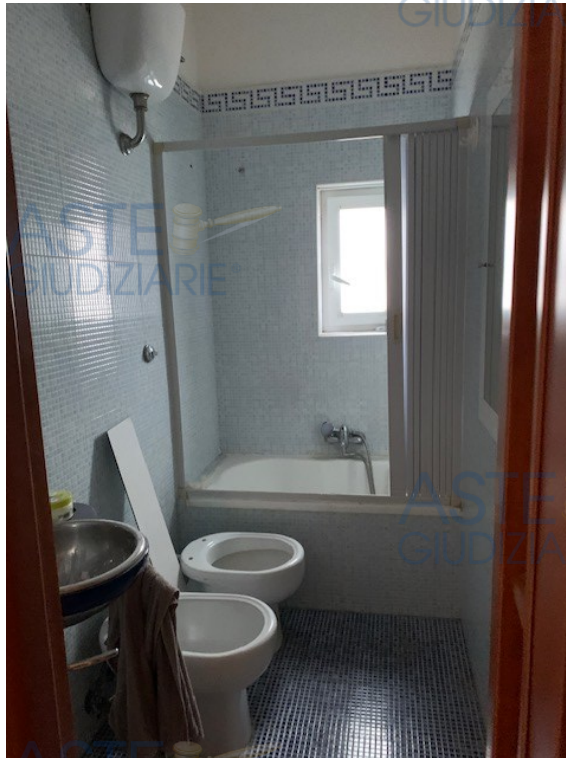
*Foto 5 – Bagno*

All'interno dell'appartamento è presente un unico bagno, dotato di vasca/doccia e di tutti i servizi, totalmente rivestito da piastrelle in ceramica di colore chiaro fino a un'altezza di cm 280 circa e da pavimentazione costituita da piastrelle in ceramica, sempre di colore chiaro.

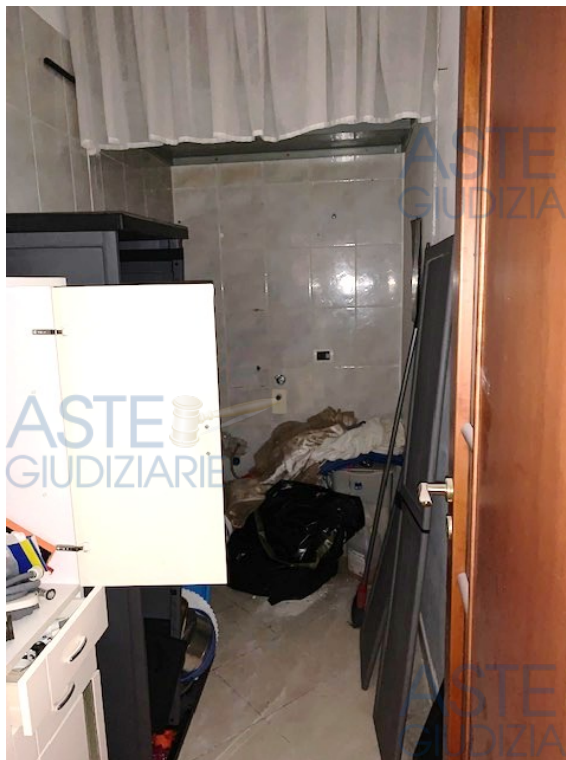
*Foto 6 – Bucataio*

E' presente anche un bucataio, realizzato in un vano cieco, totalmente rivestito di piastrelle di colore chiaro, fino ad un'altezza di cm 200 circa e da pavimentazione costituita da piastrelle in ceramica, sempre di colore chiaro.
