TRIBUNALE DI TARANTO
Sezione esecuzioni immobiliari

Relazione di consulenza dell'esperto Arch. Lorusso Cosima nel procedimento
di esecuzione immobiliare n° 262/2023 R.G.E. promossa da:

Proc. n°	Lotto	Descrizione bene
Comune di Taranto (Ta)		
262/23	UNICO	Abitazione di tipo economico in Taranto, via Ugo Foscolo n.9, piano 5°, scala D, interno 17, consistenza 4,5 vani, categoria A/3, classe 3.

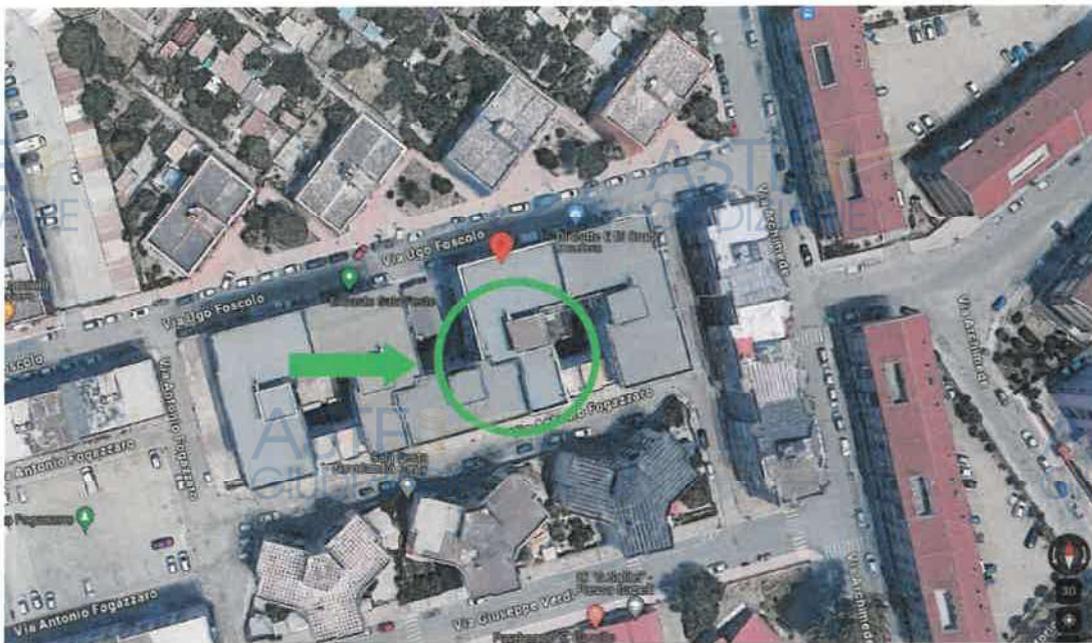
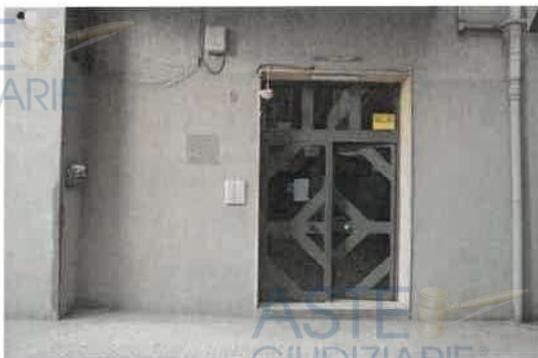
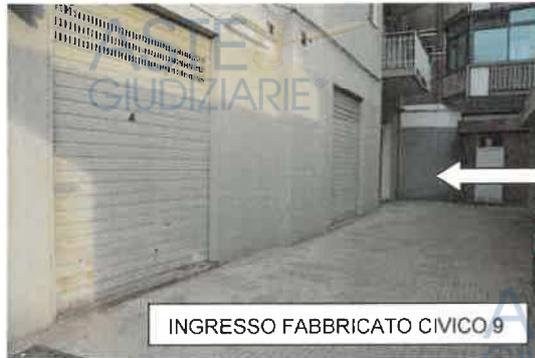
Il fabbricato in cui ricade il bene risulta realizzato negli anni '70 ed è composto da un complesso di edifici in linea, realizzati a serpentina. L'intervento edilizio, risulta destinato a civile abitazione ai piani superiori, mentre i piani terra risultano destinati a locali commerciali. Il fabbricato in oggetto, accessibile da pubblica via è costituito da sei piani fuori terra.

Il fabbricato risulta parte di un complesso residenziale costruito in linea con altre palazzine del tutto simili e risulta avere il prospetto principale su via Ugo Foscolo e ulteriore prospetto su via Antonio Fogazzaro. L'edificio, per quanto riscontrabile anche dalla relazione tecnica agli atti del comune di Taranto, è realizzato con struttura portante in cemento armato e muri perimetrali in conci di tufo. L'edificio risulta architettonicamente molto semplice e lineare. Le facciate esterne risultano interamente intonacate di colore grigio.

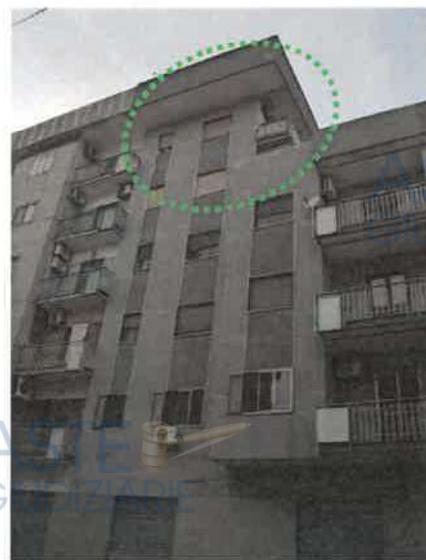
L'immobile, ubicato all'ultimo piano, destinato e utilizzato come civile abitazione, è composto da un ingresso, un ripostiglio, un soggiorno-pranzo, un disimpegno in continuità con l'ingresso, che serve due camere da letto e un servizio igienico. L'immobile ha un unico balcone con esposizione est ed affaccio su corte interna e, sul lato corto, del balcone, su via Fogazzaro. La lunga pertinenza esterna risulta verandata per circa metà della superficie complessiva del balcone ed è accessibile dal soggiorno pranzo. La veranda risulta attrezzata mediante una parete in muratura, con piano cottura, forno e lavello. Quest'ultimo ambiente, ricavato mediante la chiusura vetrata di parte del balcone, risulta autorizzato in sanatoria, seppur la stessa non rispetta la destinazione d'uso che non può essere di tipo residenziale, così come

prescritto dalla normativa comunale. L'unità, entrando si presenta con un ambiente luminoso, considerato che ingresso e soggiorno risultano divisi da un muro basso. Tutti gli ambienti sono correttamente arieggiati ed illuminati mediante infissi dimensionati in funzione del vano interno. L'appartamento ha un'altezza utile di circa mt 3,00 in tutti gli ambienti. Nel complesso, la disposizione risulta funzionalmente corretta, considerata la divisione tra zona giorno e zona notte, **si segnala che la cucina dovrà essere rimossa dalla veranda e installata nell'ambiente attualmente denominato soggiorno/pranzo.** L'immobile ha una estensione complessiva, determinata da misure effettuate in loco e confrontate con gli elaborati comunali e catastali, di mq. 62,83 circa di superficie utile interna oltre mq 11,43 di balcone, diviso in due parti dalla veranda che risulta di mq 7,50, per una superficie lorda complessiva lorda vendibile di mq. 79,15 circa.

L'immobile in oggetto risulta essere difforme dal progetto approvato con **Licenza Edilizia n.11**, pratica n.28/1974 del 26.01.1974, per difformità di tramezzature interne, modifiche relative ai vani finestrati posti sulla facciata condominiale e una maggiore consistenza del balcone. Inoltre, dovrà essere rimossa la cucina dalla veranda e riportata all'interno dell'ambiente soggiorno/pranzo.
