LOTTO UNICO							
Procedura Esecutiva	Descrizione bene						
N. 268/2025 R.G.Es.	Piena proprietà di un appartamento al secondo piano dello stabile residenziale sito in Taranto (TA) – quartiere Tamburi – alla Via Giacomo Leopardi n. 21, confinante con detta via, con Via Masaccio, vano scala ed altre unità immobiliari.						
	Fg.	P.IIa	Sub.	Cat.	Cl.	Consistenza	Rendita
	203	3154	41	A/4	4	4,5 vani	€ 418,33

Piena proprietà di un appartamento al secondo piano, secondo ingresso a sinistra salendo le scale, dello stabile residenziale sito nel Comune di Taranto (TA) – quartiere Tamburi – alla Via Giacomo Leopardi n. 21, censito in N.C.E.U. di detto Comune al fg. 203, p.lla 3154, sub. 41, cat. A/4, classe 4, 4,5 vani, rendita € 418,33 e confinante a nord con Via Giacomo Leopardi, a sud con vano scala ed altra unità immobiliare, ad est con Via Masaccio e ad ovest con altra unità immobiliare.

Pr. Es. Immobiliare n. 268/2025

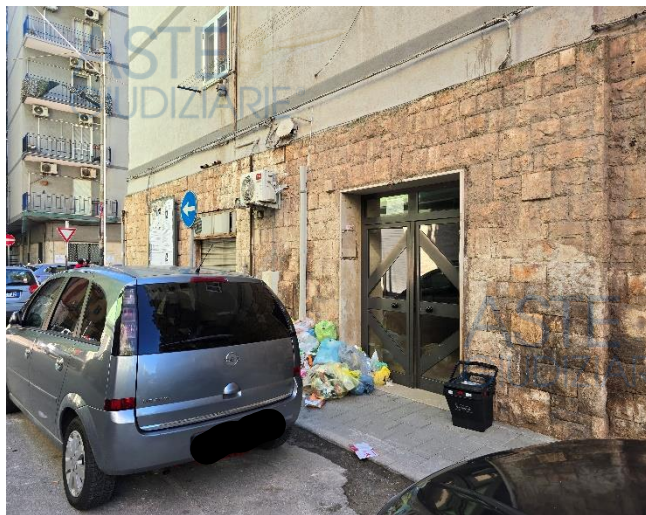
Foto 2 – Ingresso condominio

Il portone d'ingresso condominiale è in pvc di colore nero con vetrate. L'androne d'ingresso è molto ampio, rivestito e pavimentato con marmo di colore chiaro.

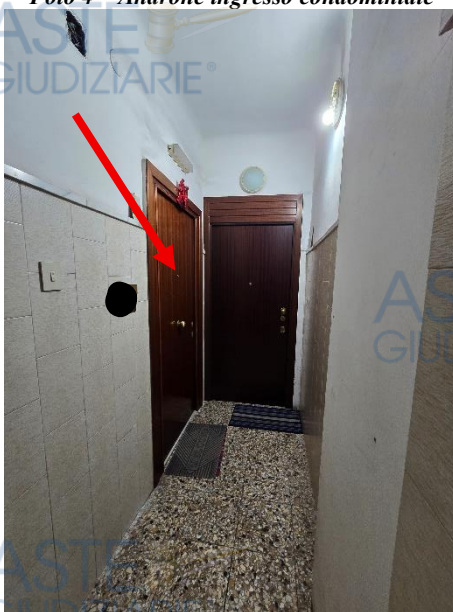
Foto 6 – Ingresso appartamento

La porta d'ingresso dell'abitazione è del tipo blindato. Internamente la pavimentazione è in ceramica di colore chiaro e le pareti sono rifinite con intonaco per interni e tinte di colore grigio chiaro. Il bagno (lavabo, bidet, water e doccia) ha pareti e pavimento rivestiti con elementi in ceramica di colore chiaro.
