# TRIBUNALE DI TARANTO

PROCEDIMENTO DI ESECUZIONE IMMOBILIARE R.G.E. n. [REDACTED]/2019

### Relazione di consulenza dell'esperto nominato ing. Gianpiero VENUTO

Compendio immobiliare in Martina Franca,  
[REDACTED]

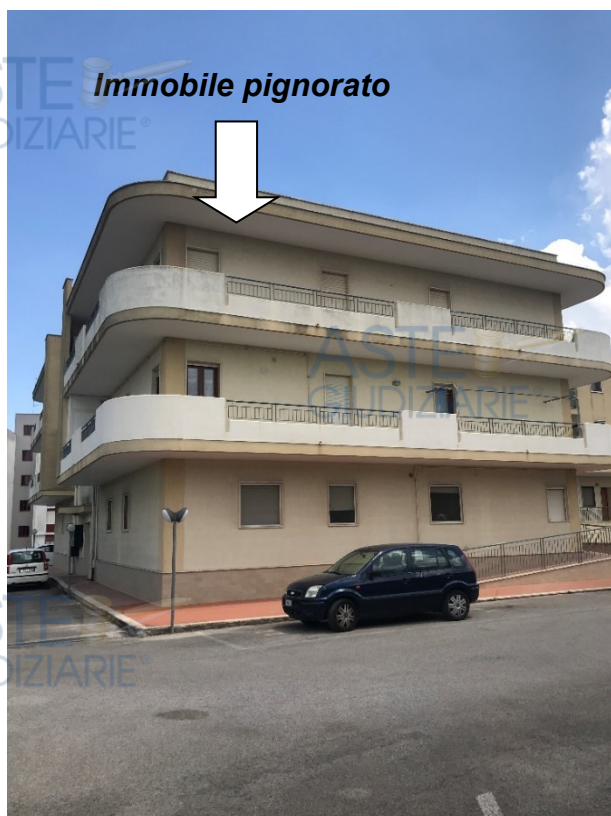
**FOTO – prospetto lato ovest**

L'edificio di cui è parte l'alloggio oggetto di stima è sito in Martina Franca alla [REDACTED], **dotato di ascensore**, si compone di un piano sotto il livello stradale in cui sono ricavati boxes e cantinole il cui accesso avviene per il tramite delle scale interne e tre piani superiori adibiti a residenze.

Il fabbricato ha struttura portante realizzata con telai di pilastri e travi in cemento armato e solai latero-cementizi. La copertura è piana. I balconi sono dotati di parapetti di protezione parte in cemento e parte in metallo. Le facciate esterne sono rivestite con intonaco plastico tinteggiato con colori chiari.

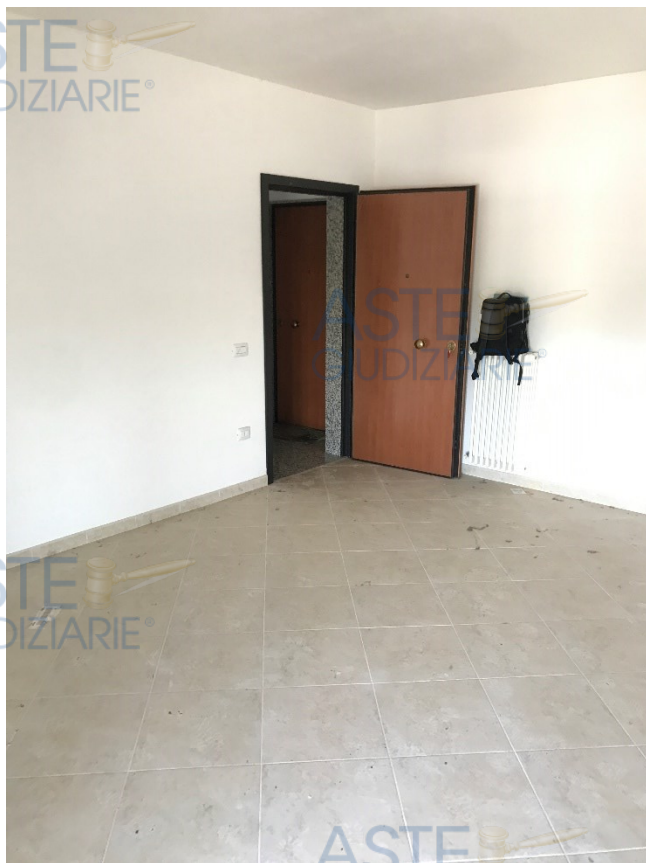
**FOTO – Ingresso/salone 1**

L'alloggio in descrizione è sito al 2° piano, ha accesso dalla porta a destra salendo le scale e si compone di ingresso-salone, cucina abitabile, ripostiglio, corridoio di disimpegno, n.2 camere da letto e n.2 bagni per una superficie utile di 98,10mq. All'esterno l'alloggio si completa con un unico balcone che raccorda l'intero alloggio dall'esterno di 40,50mq.

L'**alloggio** è completo al rustico e rifinito con pavimenti in ceramica e battiscopa in marmo, pareti rivestite con intonaco del tipo civile finito a stucco e tinteggiato; la zona cottura, il bagno e la lavanderia hanno rivestimenti ceramici sulle pareti; gli accessori sanitari sono in porcellana e dotati di rubinetteria in metallo cromato. Le bussole interne sono in legno tamburato, gli infissi esterni sono in pvc completi di tapparelle in plastica azionabili con cinghie. L'immobile è dotato degli impianti elettrico, idrico, igienico sanitario e di riscaldamento alimentato da una caldaia a gas metano.

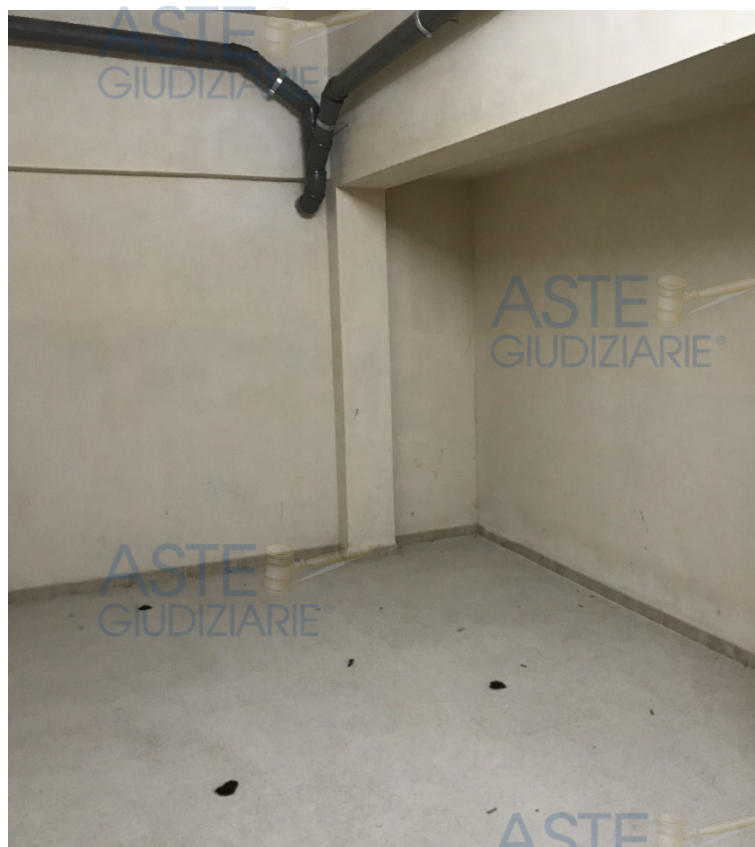
**FOTO – Box auto**

Il **box e la cantinola** sono collocati al piano seminterrato con accesso dalle scale interne condominiali: il primo si compone di un unico vano di circa 19,00mq. e la seconda analogamente di 6,00 mq.

Il **box** ha pavimento in ceramica e battiscopa in marmo, pareti rivestite con intonaco del tipo civile, saracinesca in metallo ed è dotato di impianto elettrico.
