TRIBUNALE DI TARANTO  
**Sezione esecuzioni immobiliari**

Consulenza dell'esperto nel procedimento d'esecuzione

immobiliare n° 276/2021 R.G.E. promossa da:

Unità immobiliare sita in via Giuseppe Mazzini n.163 –Piano Secondo– Comune di Taranto (TA)

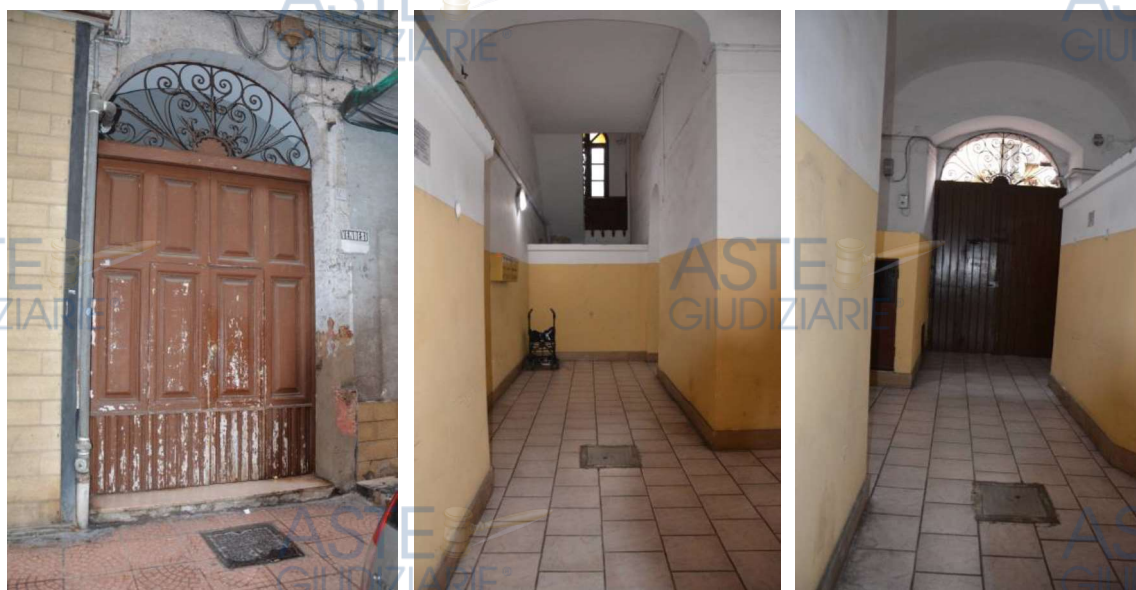
Realizzato negli anni '40/'50, il fabbricato, di vecchia costruzione, ha struttura in muratura portante realizzata con conci di tufo di adeguato spessore e solai voltati al piano terra e piani ai livelli superiori. L'edificio risulta essere stato edificato nel medesimo periodo e non si riscontrano sopraelevazioni, così come visibile dalla lettura degli stessi prospetti, in cui si evidenzia la cura e dettaglio costruttivo dei cornicioni e fregi presenti sui marcapiani del piano terra e piano primo. Il fabbricato è composto da un piano terra asservito a spazi condominiali e locali commerciali, attualmente in disuso e, ulteriori tre piani fuori terra, tutti destinati ad abitazioni di tipo civile. Architettonicamente lineare ma gradevole, il fabbricato in oggetto, **risulta sprovvisto di ascensore** e si presenta con la facciata principale interamente intonacata a meno di modeste parti al piano terra, rivestite in ceramica in prossimità di uno dei locali del piano terra. L'edificio risulta avere il prospetto articolato mediante marcapiani e cornici sui vani finestra e risulta scadenzzato simmetricamente da finestre regolari e di modesta larghezza, così come i balconi, trattati con parapetti in ferro, tutti simili.

L'ingresso allo stabile avviene da via G. Mazzini, per mezzo di un portone in legno di vecchia manifattura su portale arcuato. L'androne condominiale, con solai a volte ribassate, adduce al modesto vano scala per l'accesso agli immobili dei piani superiori. Internamente, l'androne, si presenta con pareti intonacate e tinteggiate, mentre la pavimentazione è composta da mattoni di cemento e i pianerottoli risultano diversamente trattati con marmo, così come le pedate e le alzate della scala. Il vano scala, poco luminoso e di ridotte dimensioni è provvisto di parapetto in ferro risalente all'epoca

di costruzione dello stabile. Tutte le parti comuni interne risultano in mediocre stato di manutenzione. Le facciate e le pertinenze condominiali necessitano di manutenzione straordinaria, considerato lo stato dei luoghi riscontrato.

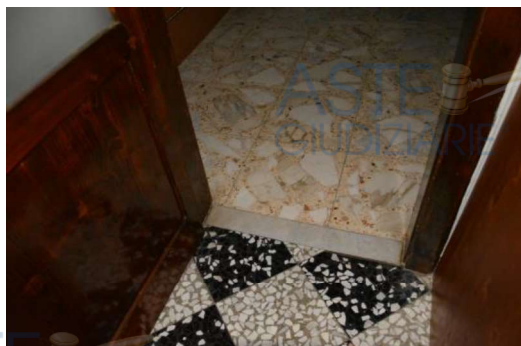
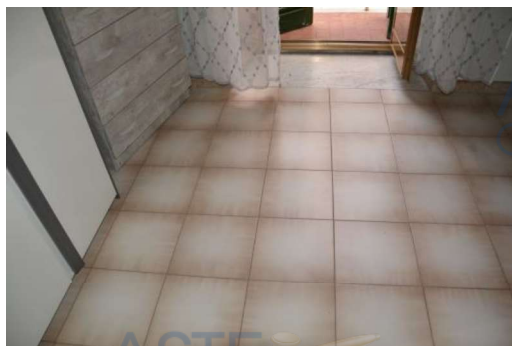
L'immobile, attualmente occupato senza titolo, è dotato di finiture di mediocre livello ed attualmente in discreto stato manutentivo. Le pareti interne dell'immobile sono tutte trattate con intonaco civile e tinteggiate a meno del servizio igienico e della cu-

cina, rivestiti con piastrelle in ceramica. Gli ambienti interni risultano diversamente pavimentati mediante differenti tipologie, dalle marmette con scaglie di marmo risalenti all'epoca della costruzione a quelli di ceramica di recente realizzazione.

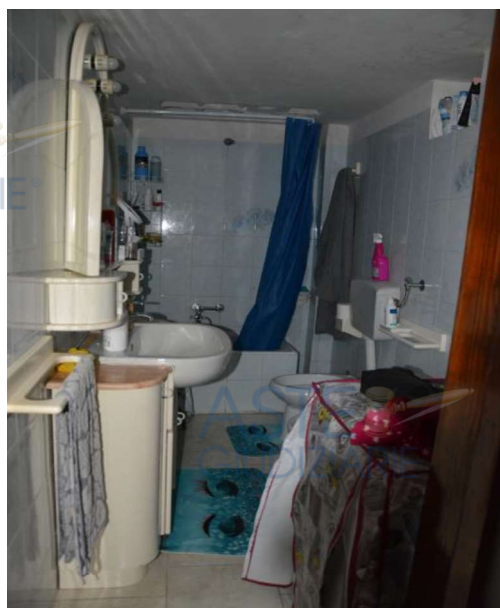
6 - BAGNO

Il servizio igienico risulta sopraelevato e accessibile mediante un gradino di circa 10 cm. Lo stesso è dotato di vasca, vaso igienico, bidet e lavabo, tutti in ceramica smaltata di colore bianco. L'unico balcone presente, con affaccio su via G. Mazzini, risulta pavimentato con mattoni in cotto, mentre il balcone verandato dal lato della corte interna, risulta pavimentato con ceramica di colore chiaro. L'appartamento è dotato internamente di porte in legno e pannellature superiori in vetro, mentre gli infissi risultano in alluminio anticorrosione e, dal lato via Mazzini, risultano protetti da persiane in legno di colore verde. La porta d'ingresso, blindata, risulta in discrete condizioni e, realizzata in legno e con un pannello in vetro nella parte alta. L'unità immobiliare è dotata di impianto elettrico sottotraccia e gas metano, attualmente non attivi, oltre a impianto idrico-sanitario allacciato alla rete cittadina.
