RELAZIONE DI CONSULENZA TECNICA D'UFFICIO

Procedimento di esecuzione immobiliare n°276/2024 R.G.E.

Lotto unico – alloggio in Massafra**Via Dalmazia n.30 - 4° piano****N.C.E.U. Fg. 48 p.lla 1441 sub. 82**

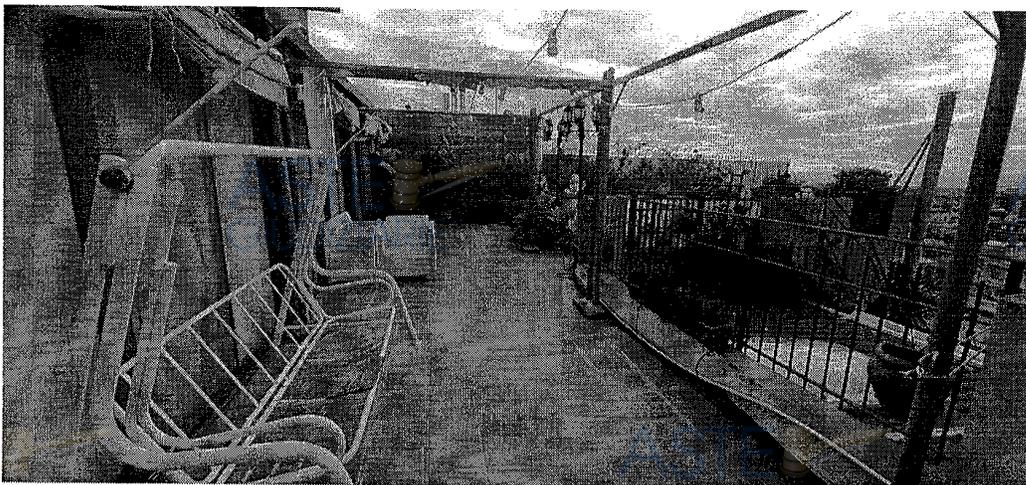
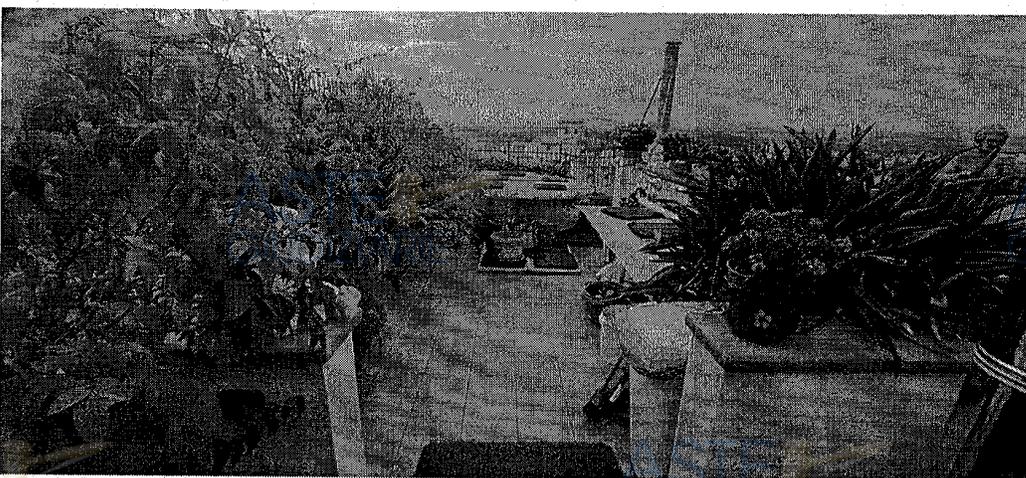
FOTO – terrazzo al 5° piano

L'alloggio oggetto di stima occupa una superficie coperta di 148,80mq e si sviluppa su due livelli: **al quarto piano**, con accesso dalla porta a sinistra nel ballatoio delle scale, sono ricavati l'ingresso-salone, la cucina, due camere, piccolo disimpegno, bagno e ripostiglio per una superficie utile di 121,20mq oltre a tre balconi, per complessivi 25,00mq con affaccio sulle vie Dalmazia e Marconi ed un balcone di 9,80mq **con affaccio all'interno, chiuso a veranda con infissi apribili che dovranno essere rimossi in quanto installati in assenza delle autorizzazioni amministrative.** Completano il 4° piano dell'alloggio un terrazzo a livello di 52,50mq di cui **27,00mq occupati da una veranda che dovrà essere rimossa in quanto priva di titoli abilitativi.** **Al quinto piano**, raggiungibile sia dal vano scala comune sia da una scala in ferro posta sul terrazzo del 4° piano, sono ubicati il deposito di 6,60mq utili e 8,80mq coperti ed un secondo terrazzo a livello di 179,00mq che per 50,00mq è coperto a veranda e per altri 14,00mq da una tettoia in lamiera tipo "sandwich". **Sia la veranda sia la tettoia dovranno essere rimossi in quanto realizzati in assenza delle prescritte Autorizzazioni.** Tutte le parti realizzate in assenza dei Permessi di Costruire non potranno conseguire la sanatoria ai sensi delle disposizioni vigenti perché realizzate abusivamente in assenza delle Autorizzazioni Paesaggistiche in area gravata dal regime vincolistico del PPTR Puglia. Delle spese occorrenti per la rimozione ed il trasporto a discarica delle opere abusive si terrà conto nella determinazione del prezzo base. Nella tavola grafica riportata all'allegato con il tratteggio rosso e grigio sono evidenziate le parti dell'alloggio da demolire.

Dal confronto tra i grafici allegati alle predette autorizzazioni e quelli scaturiti dal rilievo dello stato dei luoghi sono emerse difformità consistenti nella realizzazione di tettoie e verande chiuse con vetrate sia al quarto sia al quinto piano che dovranno essere rimosse in quanto non sanabili ai sensi delle disposizioni vigenti perché realizzate abusivamente in assenza delle Autorizzazioni Paesaggistiche in area gravata dal regime vincolistico del PPTR Puglia introdotto nel 2015. Degli esborsi prevedibili per le rimozioni si terrà conto nella determinazione del prezzo base. Sono stati predisposti i grafici riportati agli allegati 1/b e 1/c nei quali con tratteggi di colore rosso e grigio sono rappresentate le parti da rimuovere.

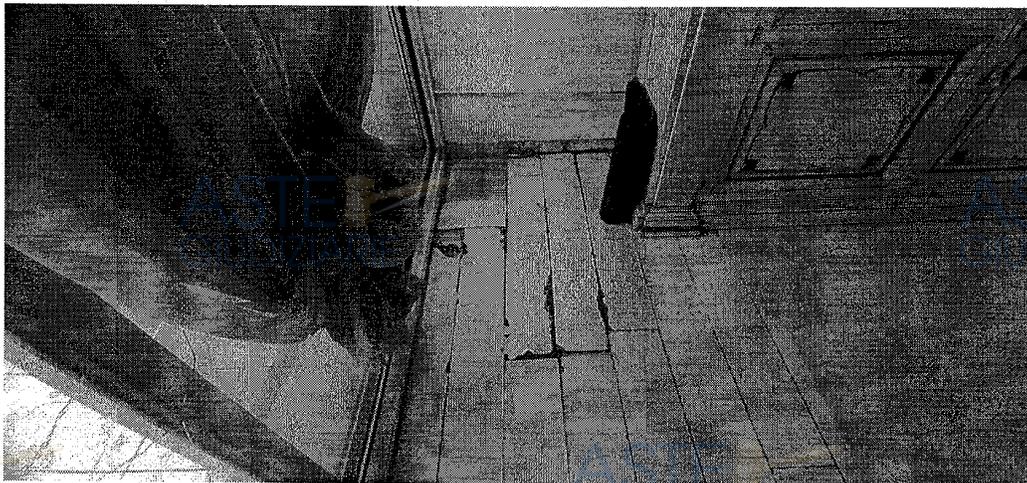
FOTO - infiltrazioni

Durante il sopralluogo sono stati rilevati segni di ammaloramento degli intonaci e di parte dei pavimenti delle pertinenze coperte e scoperte dovuti ad infiltrazioni di acque meteoriche. Buono nel complesso lo stato di manutenzione e conservazione.
