# TRIBUNALE DI TARANTO

PERIZIA DI STIMA DELL'ESPERTO STIMATORE ING. LUCA IACOBELLIS NEL PROCEDIMENTO DI ESECUZIONE  
IMMOBILIARE R.G.E. N° 281/2024

PERIZIA DI STIMA

**3.1 INDIVIDUAZIONE E DESCRIZIONE DEL LOTTO 1 (LOTTO UNICO)****Comune di LATERZA (TA)**

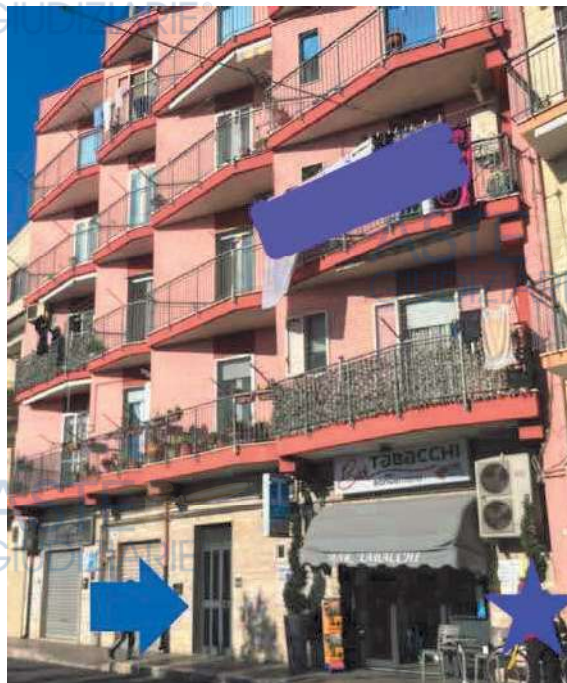
Le facciate sono intonacate e tinteggiate. Rivestite con mattoncini tinteggiati sul fronte balconi e in pietra chiara al piano terra.

Le facciate, complessivamente sono in condizioni di manutenzione normale per quanto il rivestimento in pietra sia opacizzato.

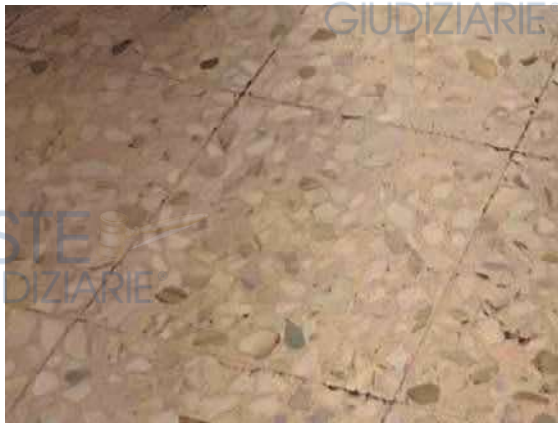
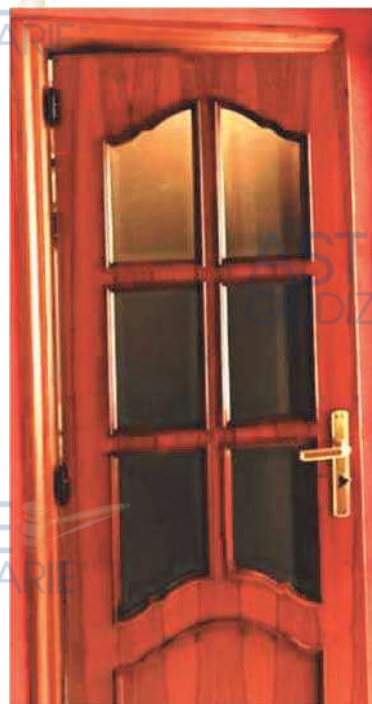
Gli infissi interni sono in legno con pannellature in vetro opacizzato come rappresentato qui di fianco. La cucina è priva di porta.

I pavimenti dell'abitazione sono in piastrelle in graniglia di marmo e cemento che presentano irregolarità nei giunti e variazione dei valori cromatici per effetto del tempo.

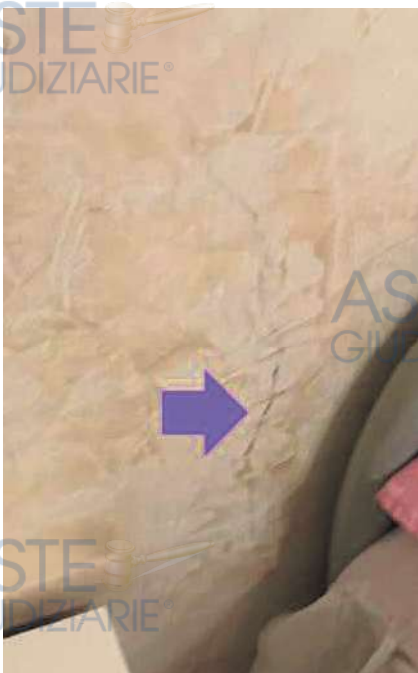
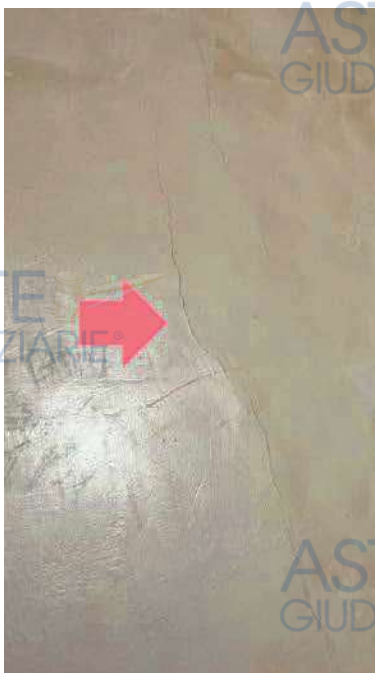
Le pareti dell'appartamento, sono intonacate e tinteggiate. Nel salotto e su una parete del disimpegno è presente un rivestimento con intonaco a colore spugnato (spatolato), sul fondo della camera da letto un intonachino di finitura minerale decorativo del tipo alla veneziana. Si segnalano alcune lesioni in particolare nella camera da letto.

Si tratta di lesioni di tipo superficiale.

Qui di fianco si ripropongono le più rappresentative nella camera da letto.

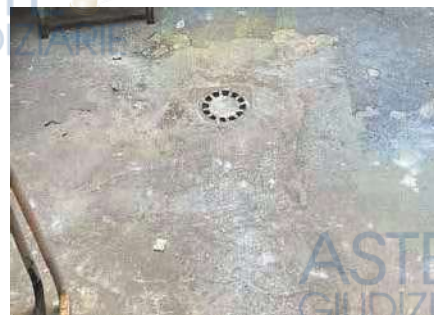
Il locale posto al piano terra è attualmente ingombro di materiale e quindi non è stato possibile verificare le condizioni complessive delle murature, intonacate e tinteggiate. È costituito da un locale avente altezza al solaio di mt 3,90 comunicante tramite vano privo di porta ad attiguo cortile di pozzo luce in cui le acque ricadenti confluiscono in un pozzetto sifonato, la pavimentazione dell'area cortilizia è in cemento, mentre quella del vano deposito in mattoni in graniglia di marmo e cemento di due colorazioni differenti.
