TRIBUNALE DI TARANTO

PERIZIA DI STIMA DELL'ESPERTO STIMATORE ING. LUCA IACOBELLIS NEL PROCEDIMENTO DI ESECUZIONE
IMMOBILIARE R.G.E. N° 281/2024

Breve descrizione: Il **Lotto 1** è porzione immobiliare di fabbricato sito in abitato di Laterza (TA), alla via San Francesco D'Assisi, civico, 34, e precisamente:

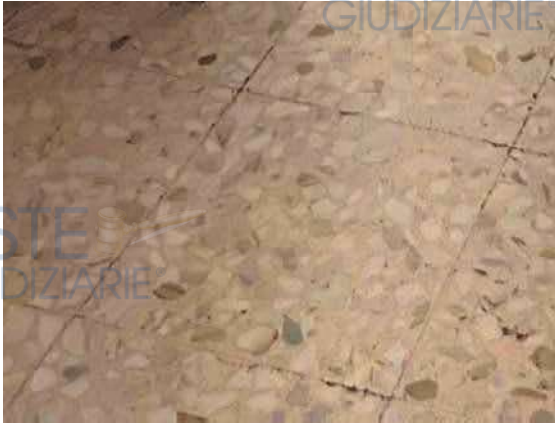
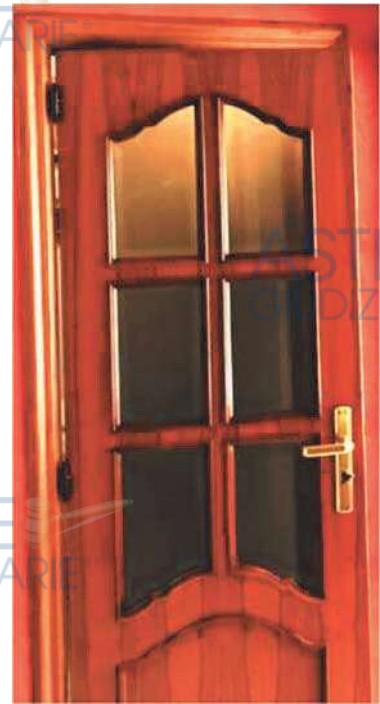
Gli infissi interni sono in legno con pannellature in vetro opacizzato come rappresentato qui di fianco. La cucina è priva di porta.

I pavimenti dell'abitazione sono in piastrelle in graniglia di marmo e cemento che presentano irregolarità nei giunti e variazione dei valori cromatici per effetto del tempo.

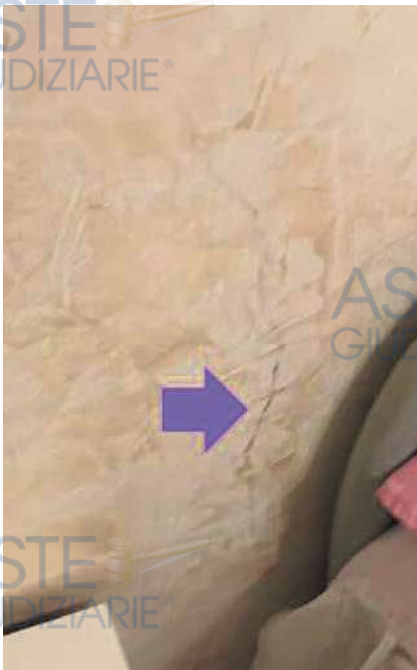
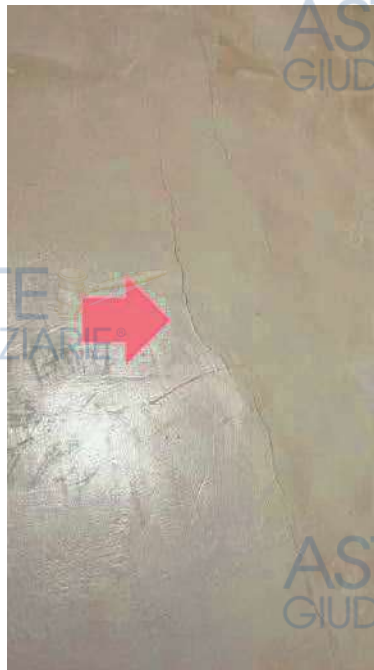
Le pareti dell'appartamento, sono intonacate e tinteggiate. Nel salotto e su una parete del disimpegno è presente un rivestimento con intonaco a colore spugnato (spatolato), sul fondo della camera da letto un intonachino di finitura minerale decorativo del tipo alla veneziana. Si segnalano alcune lesioni in particolare nella camera da letto.

Si tratta di lesioni di tipo superficiale.

Qui di fianco si ripropongono le più rappresentative nella camera da letto.

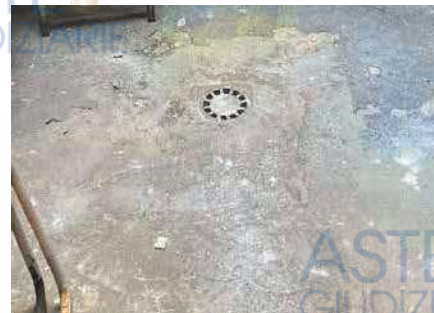
Il locale posto al piano terra è attualmente ingombro di materiale e quindi non è stato possibile verificare le condizioni complessive delle murature, intonacate e tinteggiate. È costituito da un locale avente altezza al solaio di mt 3,90 comunicante tramite vano privo di porta ad attiguo cortile di pozzo luce in cui le acque ricadenti confluiscono in un pozzetto sifonato, la pavimentazione dell'area cortilizia è in cemento, mentre quella del vano deposito in mattoni in graniglia di marmo e cemento di due colorazioni differenti.
