Sezione esecuzioni immobiliari

Relazione di consulenza del CTU Ing. SEMERARO Michele nel procedimento di esecuzione immobiliare n. 281/2025 promosso da:

Lotto unico

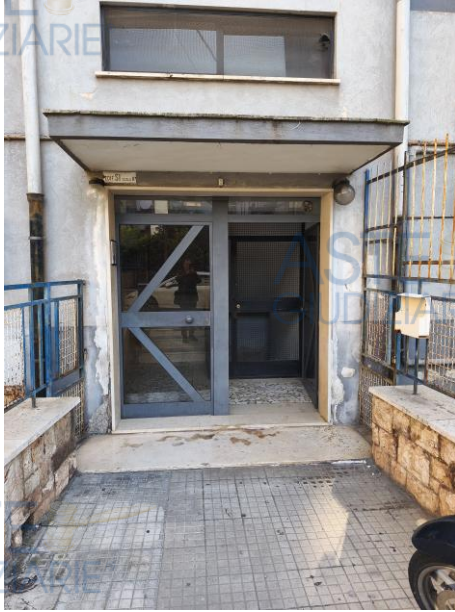
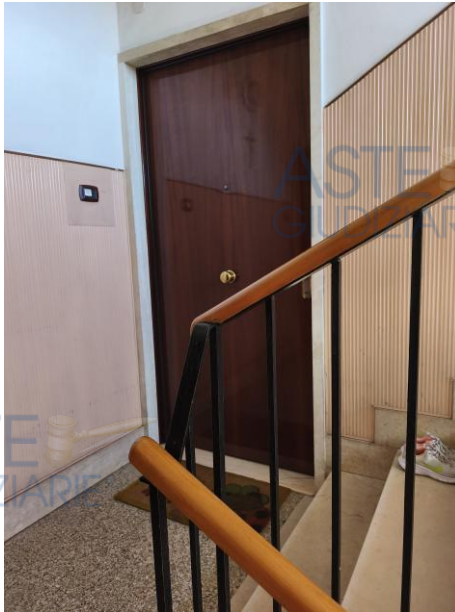
La palazzina di cui fa parte l'appartamento è stata realizzata alla fine degli anni "50 ed è formata da piano terra (rialzato), 3 piani superiori e piano seminterrato (cantinato). Essa presenta la tipica architettura delle case popolari costruite in quegli anni, caratterizzata da prospetti semplici e rifiniture di tipo molto economico.

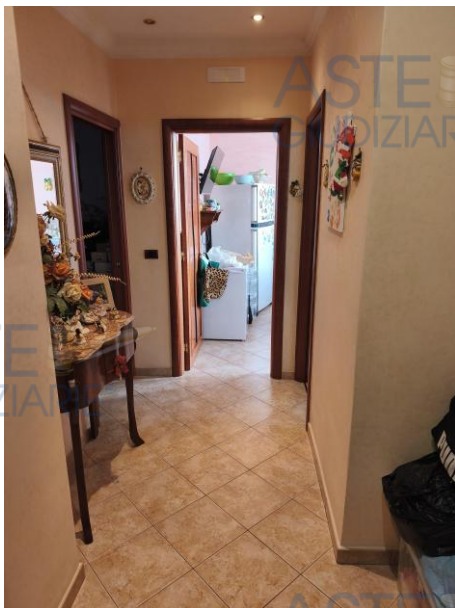
L'appartamento, con accesso da portone condominiale individuato con la lettera A (scala) edif. SI, è posto al 3° piano, con ingresso a destra salendo le scale.

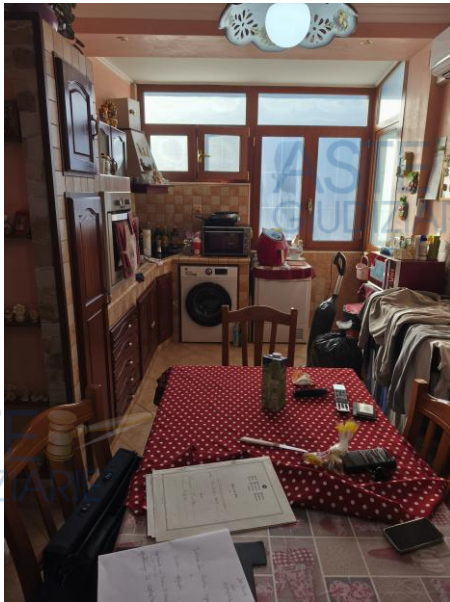
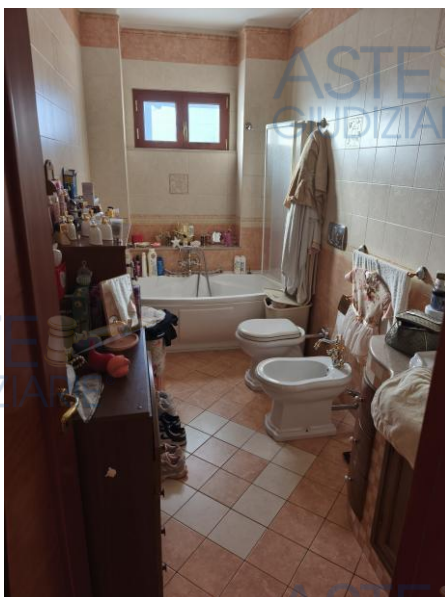
di circa 65 mq. All'esterno ci sono 2 balconi in posizione contrapposta (uno con affaccio su via De Amicis, l'altro su Via D'Azeglio) di circa 17 mq. Parte di un balcone è stato abusivamente chiuso con muratura per ampliare la cucina.

Dal sopralluogo è emerso che l'appartamento presenta la chiusura in muratura di parte del balcone prospiciente via D'Azeglio. Si tratta di un aumento della superficie utile dell'appartamento di circa 5,6 mq (l'attuale vano cucina è stato allargato). Tale abuso edilizio non può essere sanato e, pertanto, deve essere rimosso ripristinando lo stato dei luoghi iniziale. Inoltre è stata rilevata una diversa distribuzione degli spazi interni che comunque può essere sanata. Le spese previste per il ripristino dello stato dei luoghi e per la sanatoria della diversa distribuzione degli spazi interni possono essere valutate in circa 8.000,00 €.

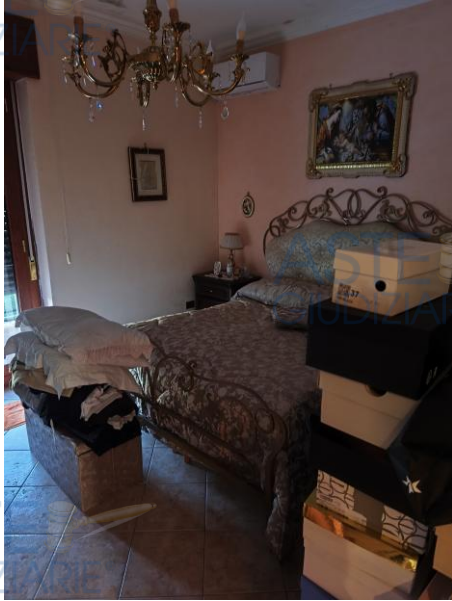
split per il riscaldamento ed il raffrescamento dell'aria.

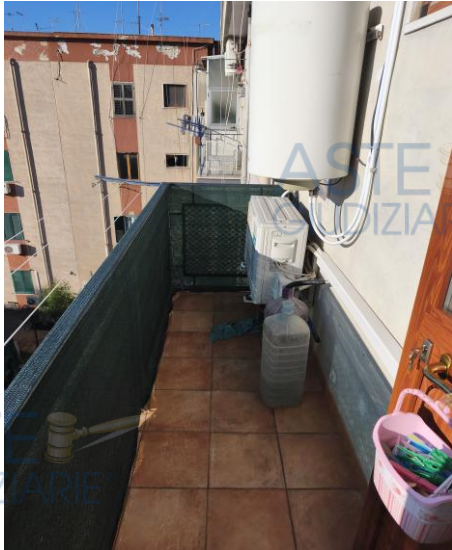
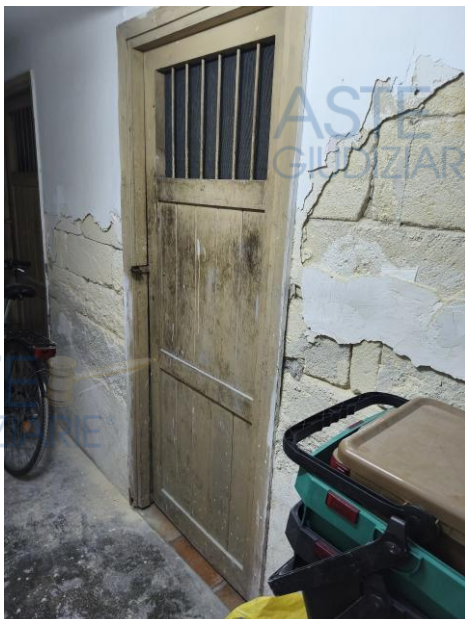
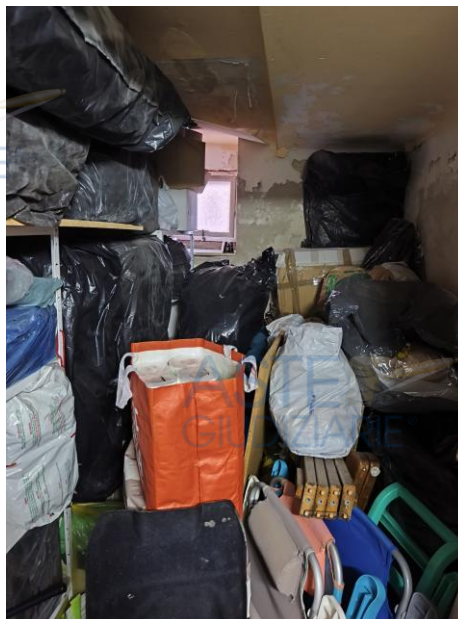
Lo stato di manutenzione dell'appartamento all'interno è appena sufficiente. Una ventina di anni fa è stato in parte ristrutturato (pavimento, porte interne, infissi esterni, impianti e modifiche interne, pitturazioni). Ad oggi presenta delle criticità come le diffuse macchie di umido (da condensa) o la ruggine presente nelle ringhiere dei balconi. La cantinola si presenta in pessimo stato.
