TRIBUNALE DI TARANTO

Procedimento N. 295/2024 R.G. Es.

LOTTO UNICO

OGGETTO: *Relazione di consulenza tecnica nel procedimento di esecuzione immobiliare promosso da:*

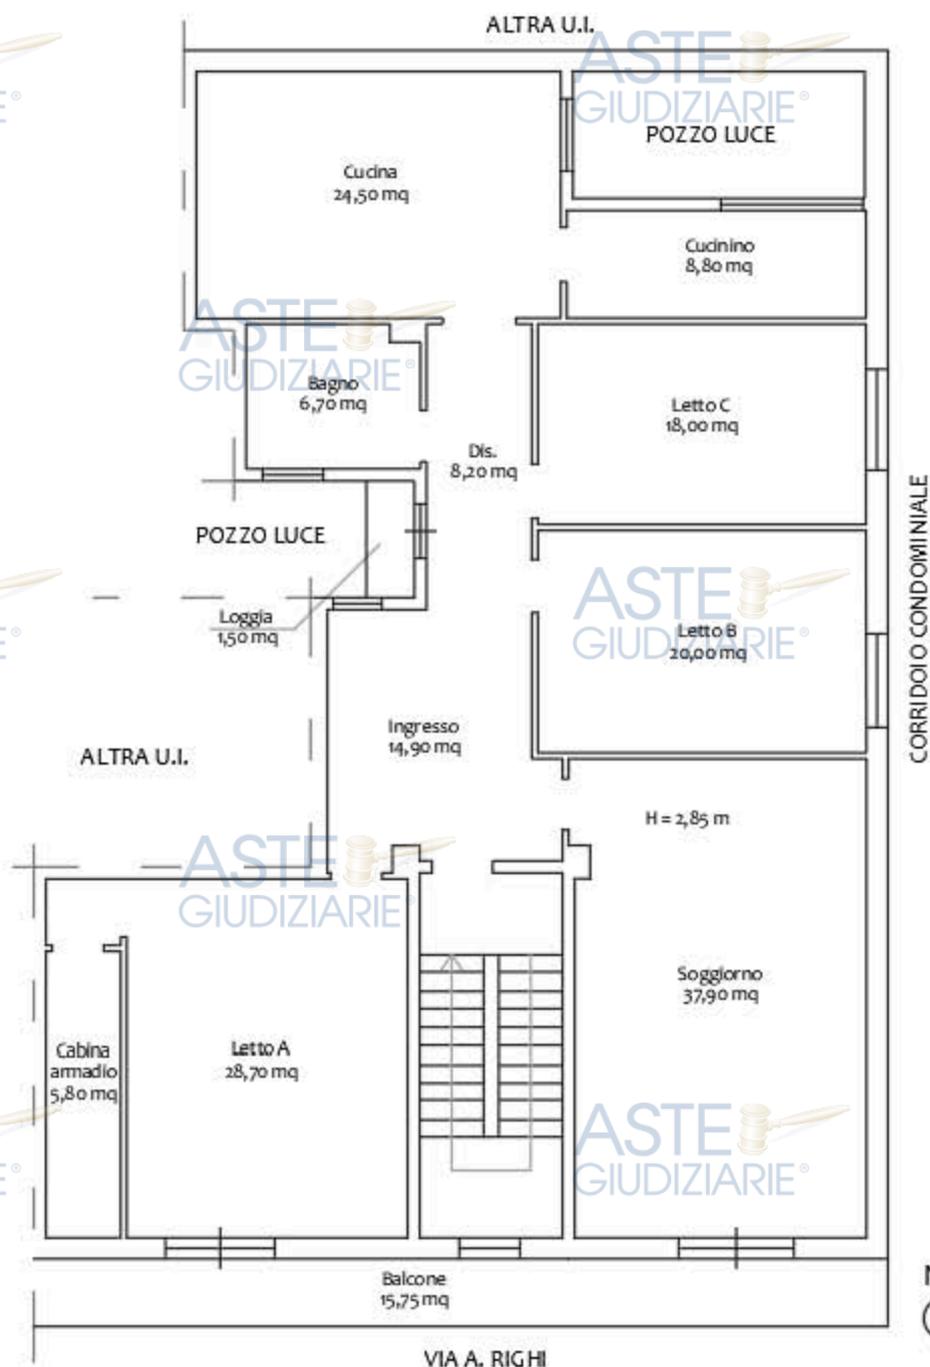
ASTE GIUDIZIARIE®
Figura 3: Planimetria lotto

Il bene pignorato è un appartamento per civile abitazione sito al secondo ed ultimo piano dello stabile residenziale di cui al civico 15 di Via A. Righi. Lo stesso è suddiviso in ingresso (14,90 mq), soggiorno (37,90 mq), cucina (24,50 mq), cucinino (8,80 mq), disimpegno (8,20 mq), tre camere da letto (letto A – 28,70 mq, dotato anche di ripostiglio di 5,80 mq; letto B – 20,00 mq; letto C – 18,00 mq) e bagno (6,70 mq). La superficie utile è di 173,50 mq per un'altezza netta interna di 2,85 m.

L'unità immobiliare dispone di buona esposizione ed illuminazione. Si riporta a titolo esemplificativo la planimetria del lotto così come rilevata (Fig. 3) con l'indicazione dei vani e delle relative superfici.

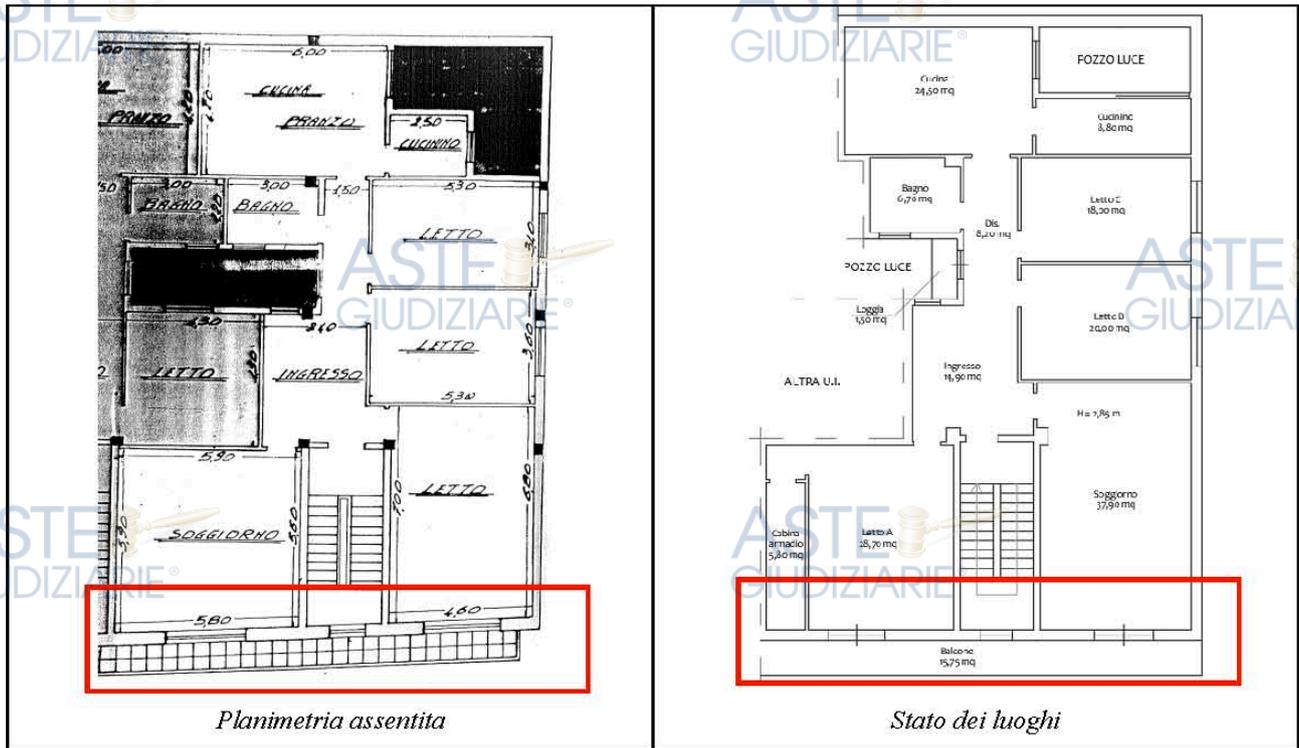
A. Diverso posizionamento planimetrico della facciata sud del fabbricato;

In merito a quanto detto al punto A, attualmente il fronte sud dell'intero fabbricato ha una posizione planimetrica differente rispetto a quanto riportato negli elaborati grafici allegati al condono edilizio.

L'attuale posizione planimetrica della parete sud interessa tutto il fabbricato nel suo sviluppo verticale, a dimostrazione del fatto che tale posizione è stata definita in fase di realizzazione dell'intero stabile, quindi anteriormente alla presentazione della domanda di condono edilizio. Di conseguenza, la rappresentazione grafica della posizione planimetrica della parete sud negli elaborati grafici del condono edilizio è errata e non rappresentativa della reale condizione del fabbricato al momento della presentazione della domanda. Ciò si traduce in un *errore materiale di rappresentazione progettuale delle opere*, rientrante nelle tolleranze esecutive definite dall'art. 34-bis del DPR 380/2001 [articolo introdotto dalla Legge 105/2024 – Decreto Salva Casa]. Le tolleranze esecutive non costituiscono violazioni edilizie ma devono essere dichiarate da un tecnico abilitato ai fini dell'attestazione dello stato legittimo dell'immobile (art. 34-bis comma 3 del DPR 380/2001).

Tale attività, comprensiva dell'onorario del tecnico, prevederà un esborso di circa € 1.000,00.

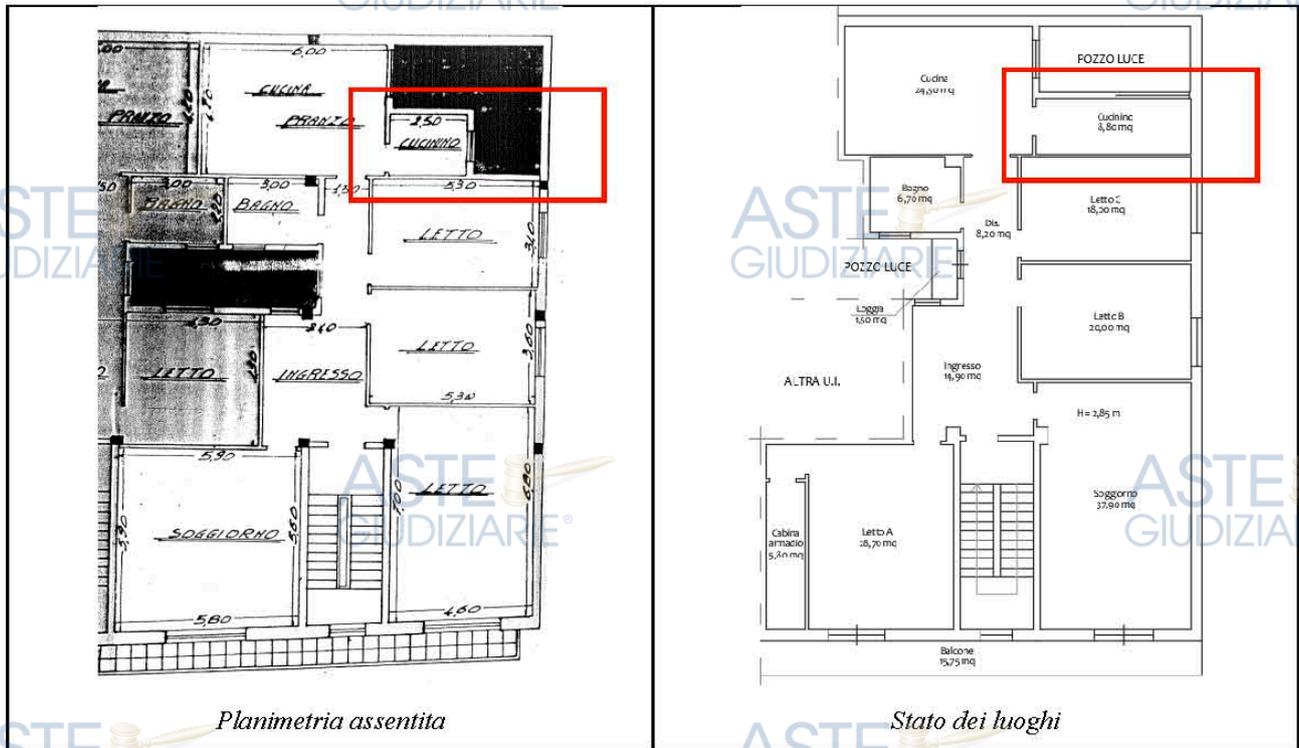
B. Chiusura dell'originario balcone ad ampliare il cucinino.

Per quel che concerne le difformità di cui ai punti B e D, l'ampliamento volumetrico del cucinino nonché l'ampliamento di superficie coperta, ottenuto mediante la realizzazione della loggia nel pozzo interno, rientrano tra gli interventi subordinati al permesso di costruire (art. 10 del DPR 380/2001). Nel caso di specie sono stati realizzati in assenza di titolo autorizzativo, costituendo un illecito edilizio. Si precisa che per gli immobili condonati non è possibile ottenere una sanatoria edilizia secondo quanto previsto dall'art. 36 del DPR 380/2001 (*accertamento di conformità – modificato dalla Legge 105/2004 Decreto Salva Casa*), poiché un immobile condonato, per definizione, non possiede la doppia conformità urbanistica ed edilizia, presupposto necessario per l'applicazione del suddetto articolo.

Pertanto, si dovrà necessariamente provvedere al ripristino dello stato dei luoghi mediante la demolizione della loggia nel pozzo luce interno e la demolizione della parete di chiusura dell'originario balcone. Il tutto per una spesa complessiva di circa € 4.000,00.

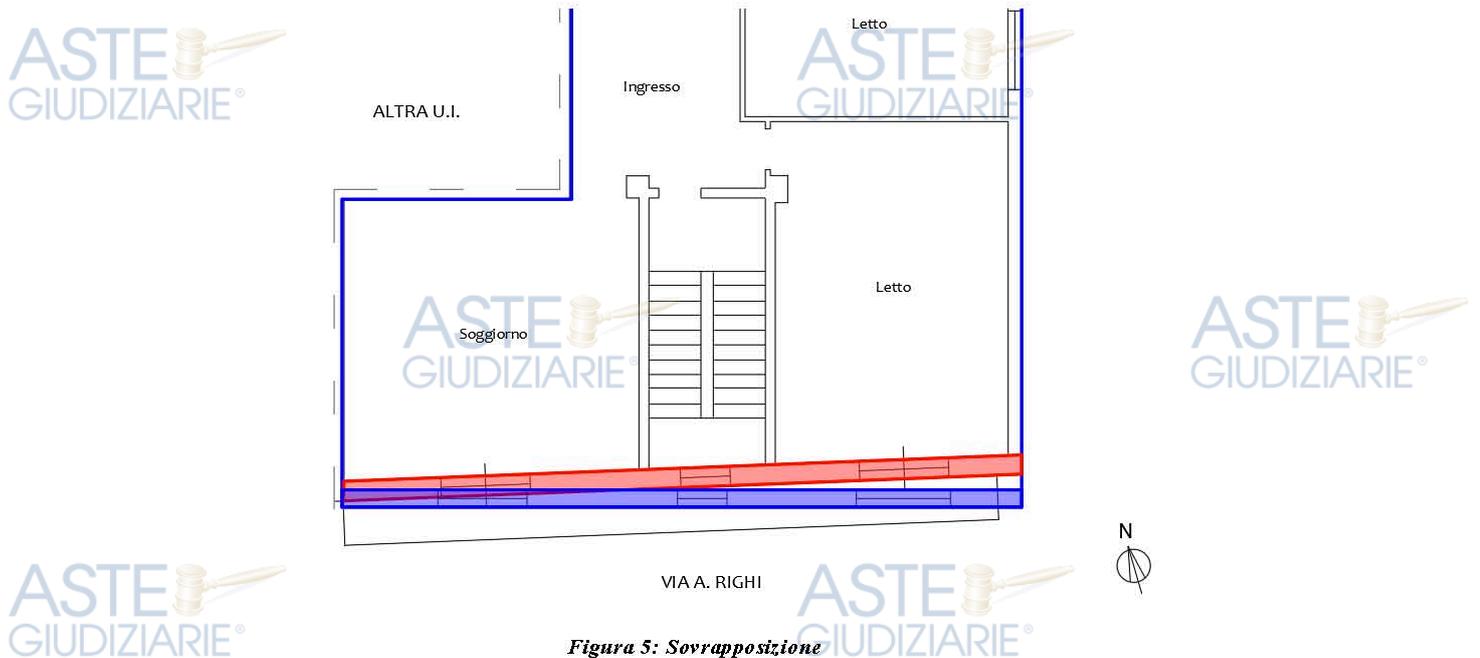
Figura 5: Sovrapposizione

Si riporta di seguito (Fig. 5) la sovrapposizione delle due planimetrie a confronto con l'indicazione della posizione attuale della parete sud (campita in blu) e di quella di cui al condono edilizio (campita in rosso).
