**TRIBUNALE DI TARANTO****Sezione Esecuzioni Immobiliari****Procedimento N. 302/2022 R.G. Es.****LOTTO UNICO**

OGGETTO: *Relazione di consulenza tecnica nel procedimento di esecuzione immobiliare promosso da:*

*CTU: Ing. Maurizio PUGLIESE*

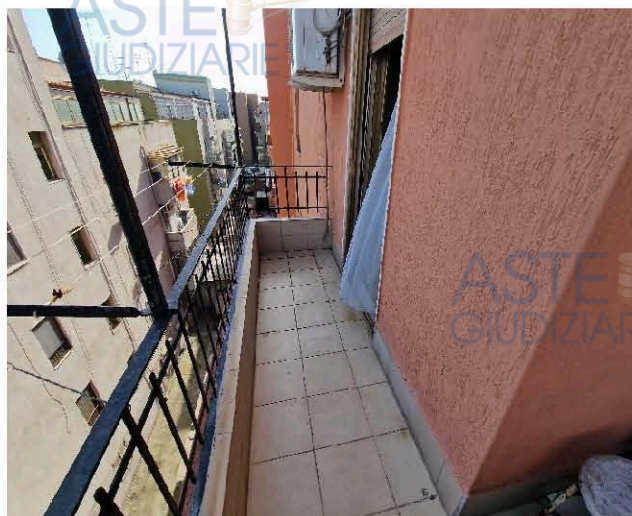
Foto 16 – Balcone A

2. Minore estensione del balcone A, con affaccio sul cortile condominiale, rispetto a quanto concessionato. Da concessione edilizia il balcone risultava avere una estensione di 6,50 mq, mentre allo stato attuale ha una superficie di 4,80 mq.

Entrambe le difformità sono variazioni che riguardano il prospetto dell'unità immobiliare in esame e, pertanto, rientrano tra gli interventi subordinati a Segnalazione Certificata di Inizio Attività (S.C.I.A.), così come previsto dall'art. 22 comma 1 lettera a) del DPR 380/2001. Nel caso di specie tali variazioni sono state eseguite in assenza di S.C.I.A. e pertanto costituiscono degli illeciti urbanistici. È possibile ottenere la sanatoria dell'intervento secondo quanto riportato nell'art. 37 comma 4 del DPR 380/2001, ovvero previa verifica della doppia conformità e pagamento di una sanzione pecuniaria. La verifica della doppia conformità (accertamento di conformità) consiste nel verificare che la difformità riscontrata sia conforme sia allo strumento urbanistico vigente al momento dell'abuso sia a quello in vigore al momento della presentazione della domanda. Il tutto per un costo complessivo, comprensivo di onorario del tecnico che istruisce la pratica (S.C.I.A. in sanatoria), sanzione e diritti di segreteria, pari a circa € 2.500,00.
