Relazione di consulenza tecnica nel procedimento di esecuzione immobiliare n. 304/2024

Relazione di consulenza dell'esperto Ing. SEMERARO Michele nel procedimento di esecuzione immobiliare n. 304/2024 R.E. promosso da " BARCLAYS BANK IRELAND PLC (MILTONIA MORTGAGE FINANCE s.r.l.)" contro " ██████████ "

Descrizione dei beni così come riportata nell'atto di pignoramento	
Proc. n. 304/24	<i>"Appartamento facente parte del fabbricato sito in Comune di Taranto, via D'Alò Alfieri n. 26, ivi posto su 2 livelli di piano terra e primo piano collegati tra loro da una scala interna, con annessa area cortilizia pertinenziale al piano terra, il tutto per complessivi undici vani fiscali; il tutto a corpo e per quanto effettivamente è, in confine, nell'insieme con la via D'Alò Alfieri, con proprietà ██████████ o aventi causa, con proprietà ██████████ o aventi causa e salvo altri come meglio in fatto. E' riportato in N.C.E.U. del Comune di Taranto al fg. 244, p.lla 474, sub 6 (derivante dalla fusione degli originari subalterni 1) e 5), cat. A/4, Cl. 4, vani 11, R.C. Euro 1.022,58 via D'Alò Alfieri n. 26, piano T-1".</i>

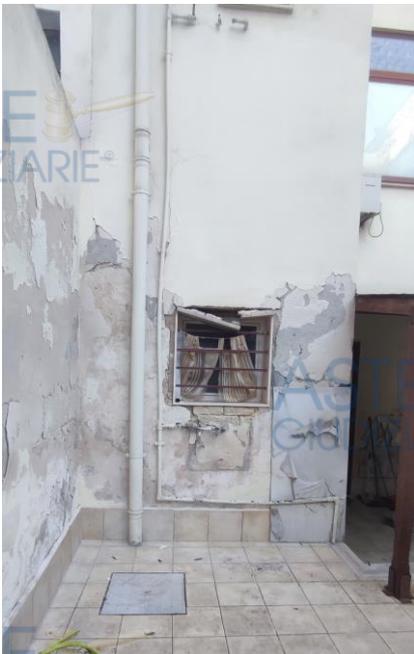
Lo stato di conservazione e manutenzione dell'appartamento all'interno è appena sufficiente. Ci sono macchie di umido da infiltrazioni e da condensa in particolare al bagno al 1° piano. Le pareti perimetrali del cortile interno si presentano in un cattivo stato di manutenzione al pari dell'androne condominiale. All'esterno il prospetto del fabbricato sulla strada si presenta
