# TRIBUNALE DI TARANTO

Procedimento R.G.E. 304/2025

OGGETTO: Relazione di consulenza tecnica nel procedimento di esecuzione immobiliare promosso da:

## 1. LOTTO UNICO

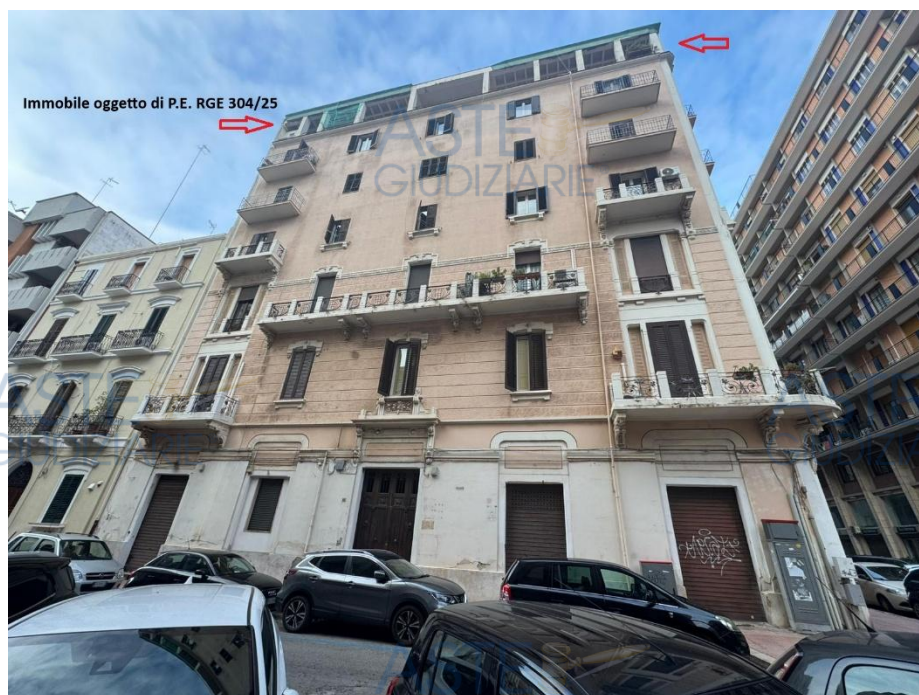
#### FOTO 01

Prospetto principale, Via Mazzini, 21

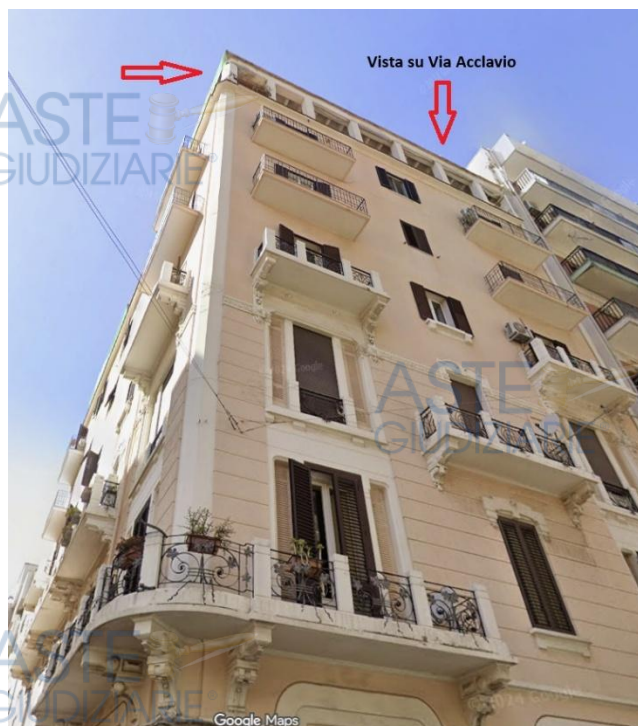
#### FOTO 02

Prospetto su Via Acclavio

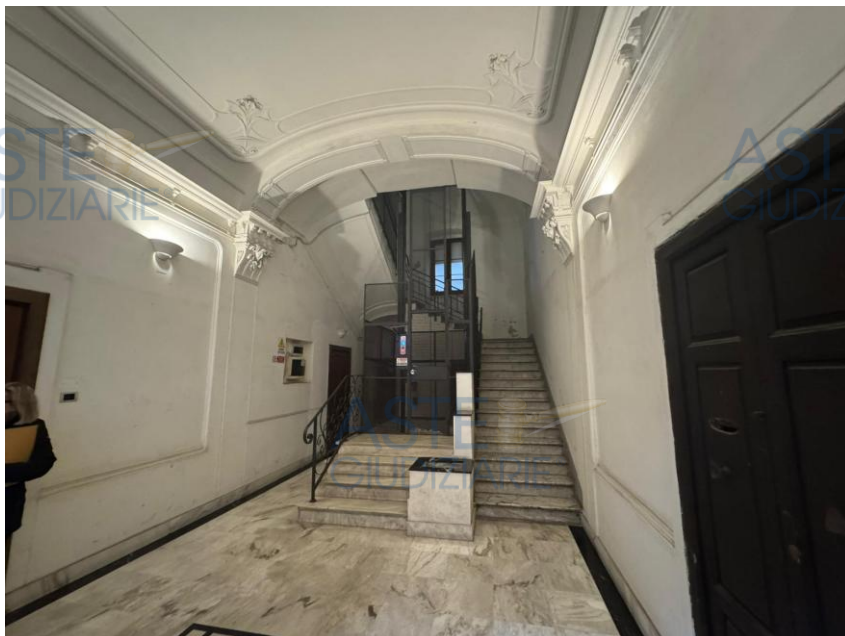
**FOTO 03**

**Androne scala**
