**Relazione di consulenza dell'esperto ing. Pasquale SPINOSA nel procedimento di esecuzione immobiliare n°308/2023 promosso da:**

**"ANAS S.p.A."**  
contro  
" [REDACTED]"

### ***Sopralluoghi (allegato 13)***

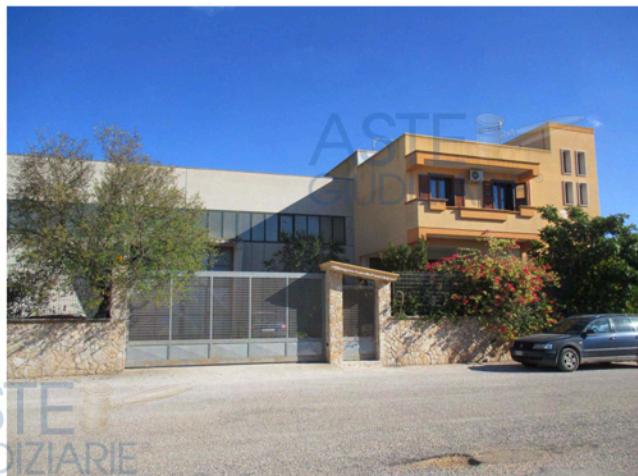
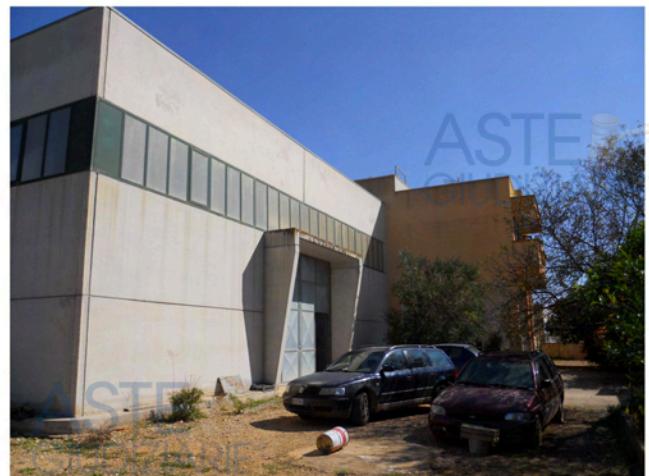
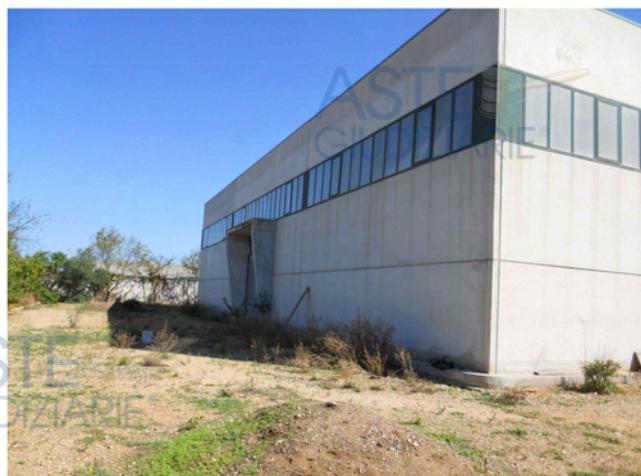
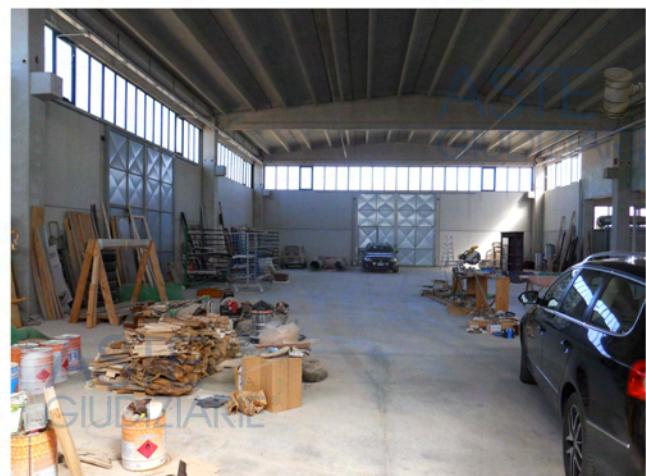
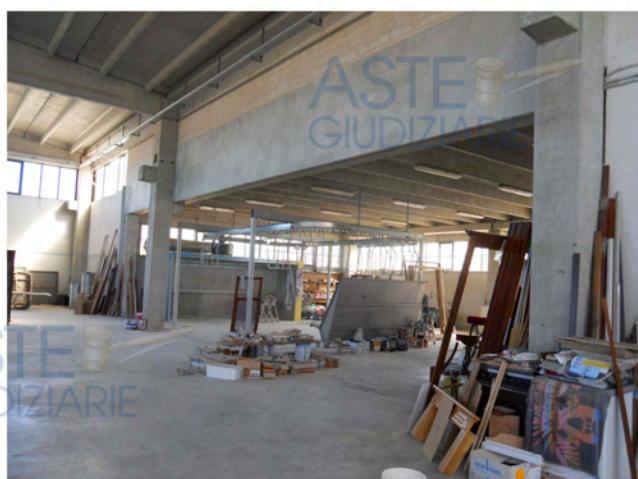
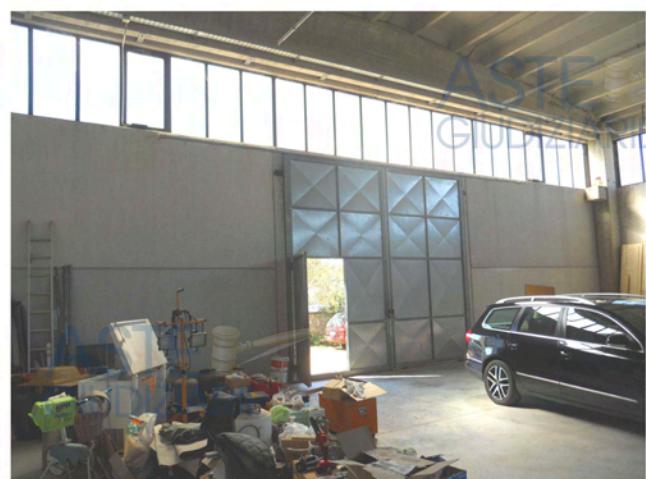
### ***FOTO – il capannone***

Il capannone prefabbricato occupa una superficie coperta di 745,50mq alla quale si aggiungono 187,80mq di servizi igienici, spogliatoi e uffici per un totale di **933,30mq**. Il capannone si compone di due porzioni entrambe di forma rettangolare. La prima, di maggiore estensione, ha dimensioni in pianta di 33,30m x 17,80m, con copertura a padiglione ed altezza al sotto-trave di 6,25m ed altezza al colmo di 8,40m dal piano di calpestio.

La seconda, di estensione più contenuta, ha dimensioni in pianta di 16,90m x 10,70m, con copertura piana ed altezza al sotto-trave di 4,15m. Dal locale di produzione, attraverso una scala interna, si può raggiungere un deposito interrato di 50,00mq utili. Le strutture di entrambe le porzioni del capannone sono costituite da travi a forma trapezia, per la porzione di maggiore estensione, ed a forma rettangolare, per l'area di produzione, sulle quali gravano i tegoli in c.a.p. di copertura.

Le chiusure perimetrali sono realizzate con pannelli in c.a.v. dello spessore di 16cm. All'illuminazione ed aerazione del capannone provvedono finestre a nastro posizionate lungo il perimetro e n.3 portoni, uno per ognuno dei tre lati nord, sud ed ovest, della larghezza di 4,00m circa. Il pavimento è realizzato in cemento lisciato. L'opificio è ubicato in un lotto di 2.485,00mq catastali completamente recintato con muri in blocchetti di calcestruzzo dell'altezza di oltre 2,00m su tre lati e di 1,00 metro sul lato sud prospiciente la via pubblica. Su questo lato la recinzione è rivestita con lastre di pietra naturale ed è sormontata da un grigliato metallico. L'accesso al lotto avviene dalla via P. Mattarella s.n. attraverso due aperture, una carrabile e l'altra pedonale protette da cancelli in acciaio zincato. L'area di pertinenza è arredata a verde con essenze di piccolo e medio fusto tipiche della flora mediterranea ed ospita l'impianto di trattamento reflui dell'intero opificio. All'approvvigionamento idrico di tutte le utenze provvede un'autoclave che attinge da apposita riserva

Come si evince dalla documentazione fotografica, durante il sopralluogo non sono stati rilevati segni di degrado nelle strutture e nelle finiture. Buono nel complesso lo stato di conservazione e manutenzione sia del capannone e sia dell'alloggio.

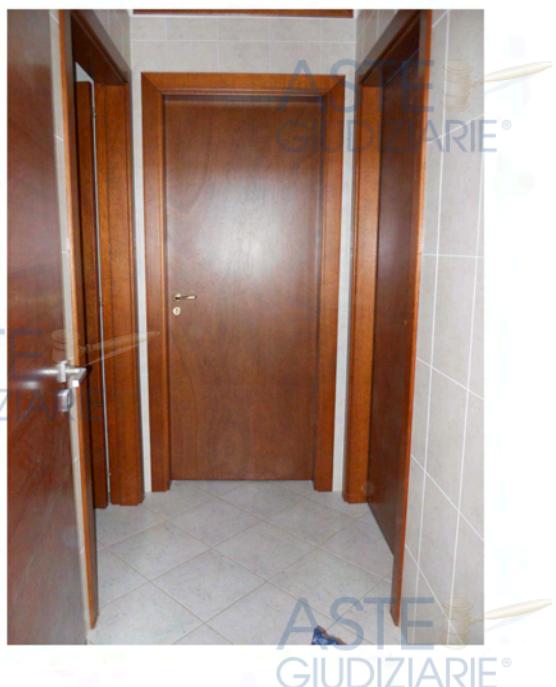
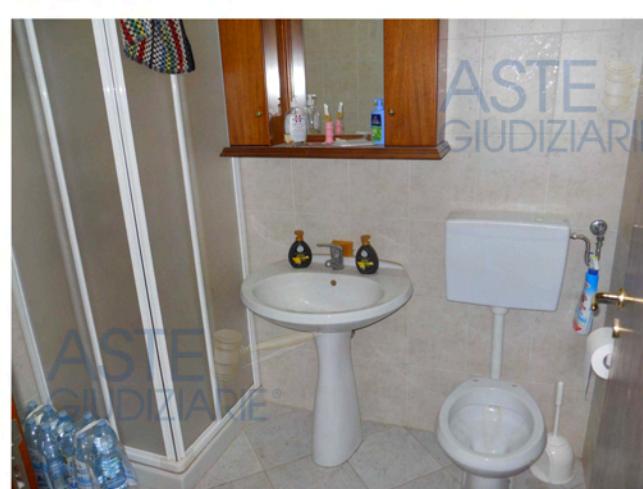
### ***FOTO – servizi igienici***

Il gruppo servizi-spogliatoi, al quale si accede direttamente dall'opificio, si compone di n.2 wc ed uno spogliatoio per 16,90mq utili.

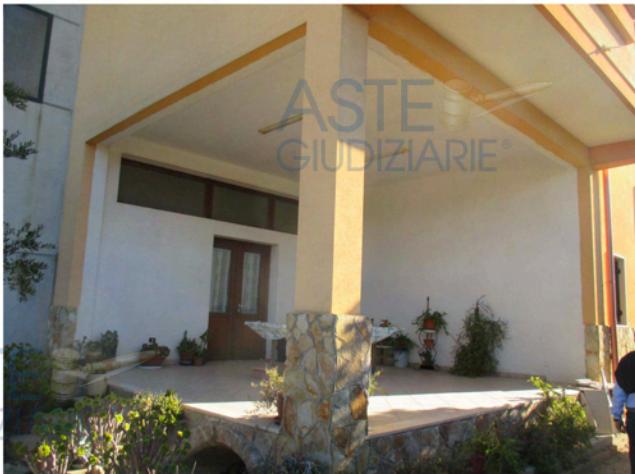
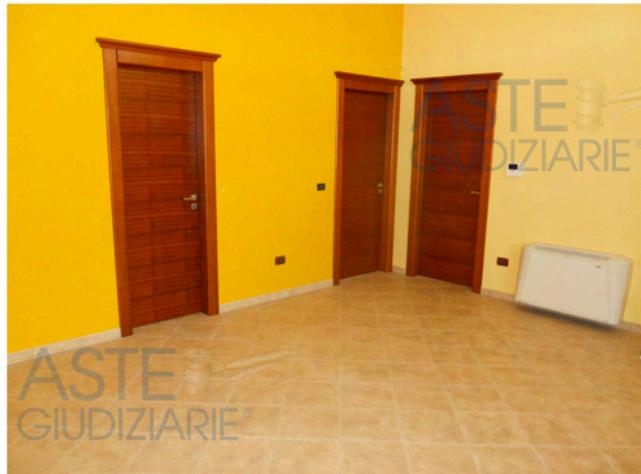
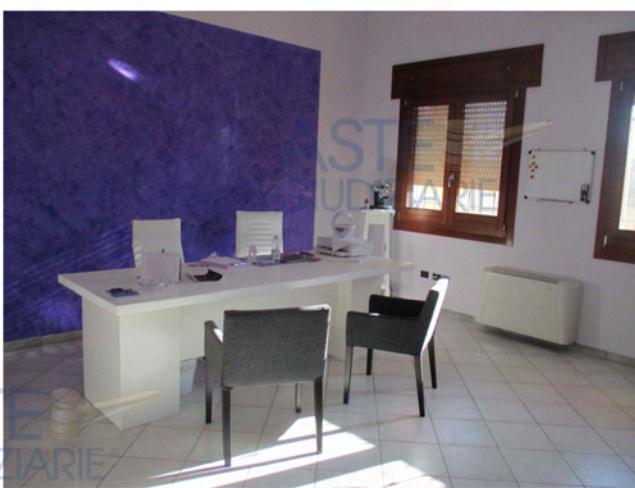
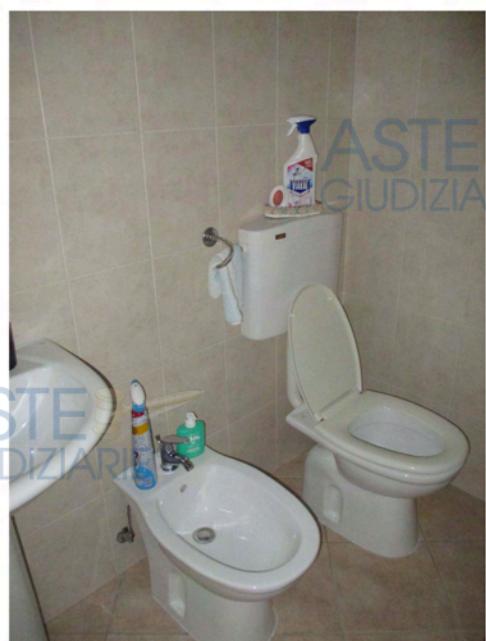
**FOTO – uffici con servizio igienico**

Il gruppo uffici consta di n.4 vani ed un w.c. ed occupa una superficie utile di 94,00mq. Agli uffici si può accedere sia dal capannone sia dalla veranda esterna. Il gruppo servizi igienici ed uffici ha strutture costituite da telai di piastri e travi in cemento armato realizzati in opera e solai piani latero-cementizi. Negli uffici gli ambienti sono dotati di pavimenti e battiscopa in ceramica e le pareti sono rivestite con intonaco del tipo civile lisciato a stucco.

e tinteggiato. I bagni sono dotati di rivestimenti ceramici fino a circa 2,00m di altezza e provvisti di accessori sanitari in porcella muniti di rubinetteria in metallo cromato perfettamente funzionante.

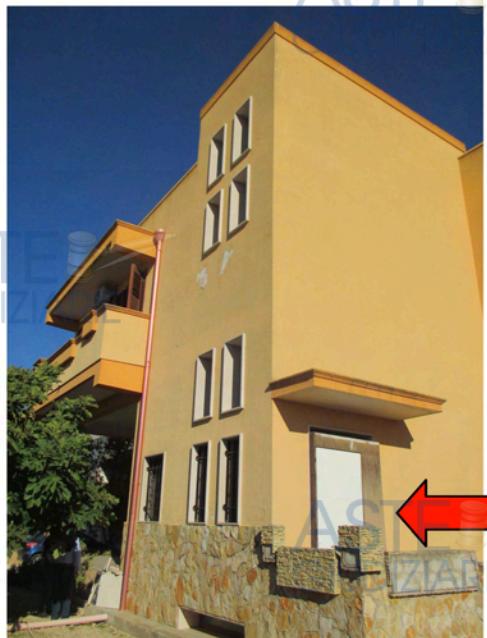
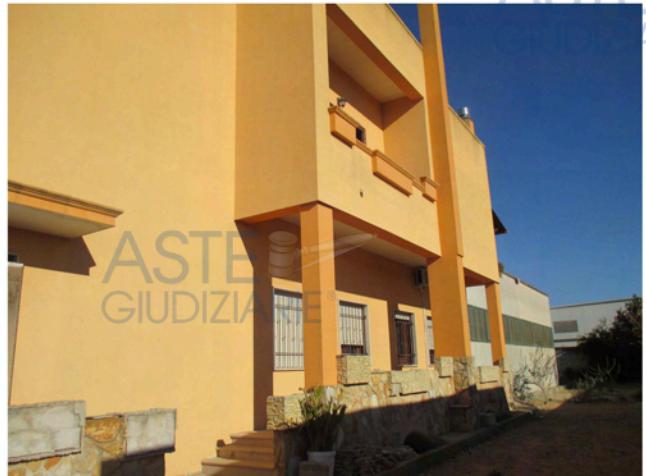
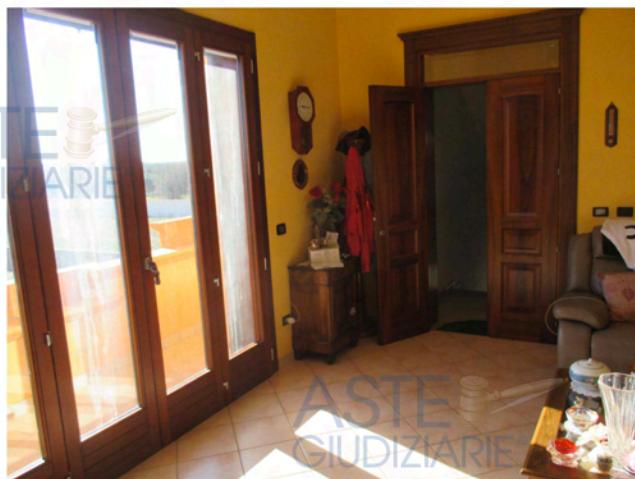
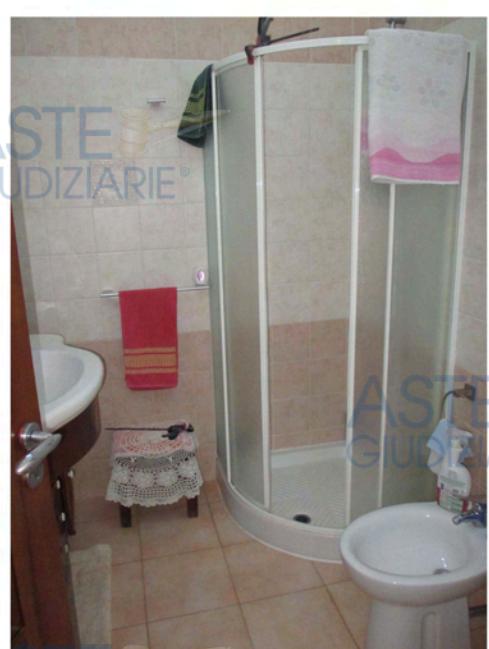
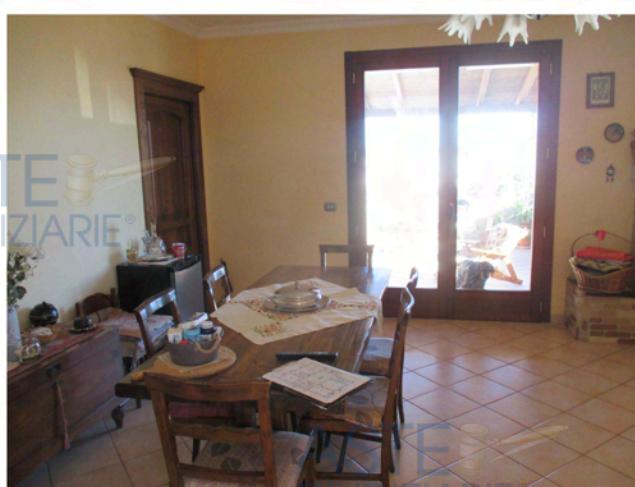
**FOTO – accesso al vano scala e alloggio al 1° piano**

Attraverso il vano scala posto nell'angolo sud-est del fabbricato è possibile accedere all'alloggio ricavato al 1° piano, composto da ingresso-salone, pranzo, cottura, disimpegno, tre camere, due bagni e ripostiglio per una superficie utile di 150,65mq ed una superficie coperta di 187,80mq. All'esterno si completa con un balcone di 5,80mq, una veranda di 4,45mq ed un ampio terrazzo di 185,00mq in corrispondenza dell'area di produzione.

L'alloggio è rifinito con pavimenti e battiscopa in ceramica, pareti rivestite con intonaco del tipo civile finito a stucco e tinteggiato. I bagni e la cottura

hanno rivestimenti ceramici sulle pareti fino a circa 2,00m di altezza. Gli accessori sanitari sono in porcellana muniti di rubinetteria in metallo cromato perfettamente funzionante. Gli infissi sono in p.v.c. parte dei quali sono dotati di persiane dello stesso materiale. L'alloggio è completo degli impianti elettrico, idrico ed igienico sanitario.

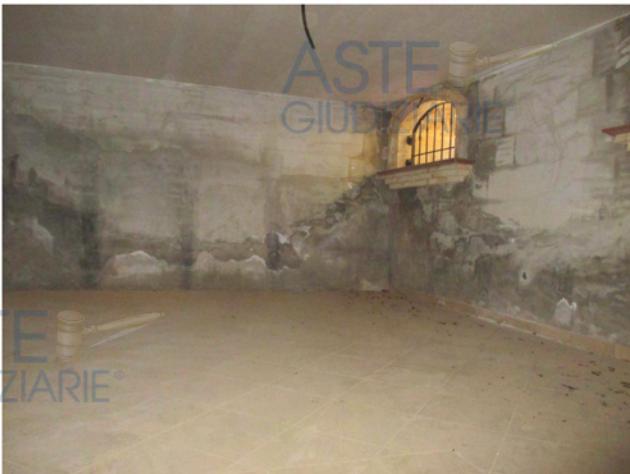
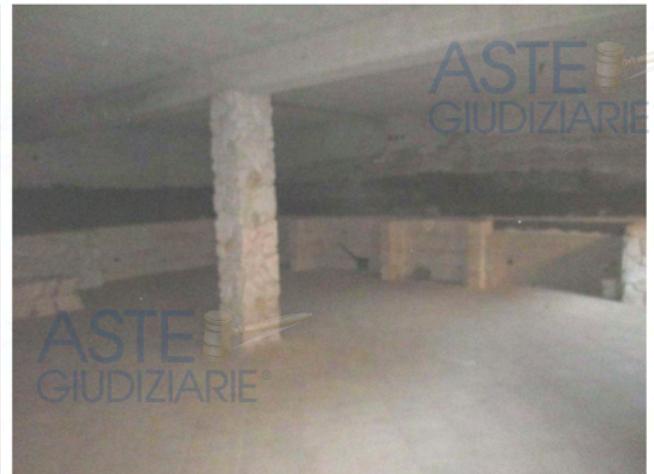
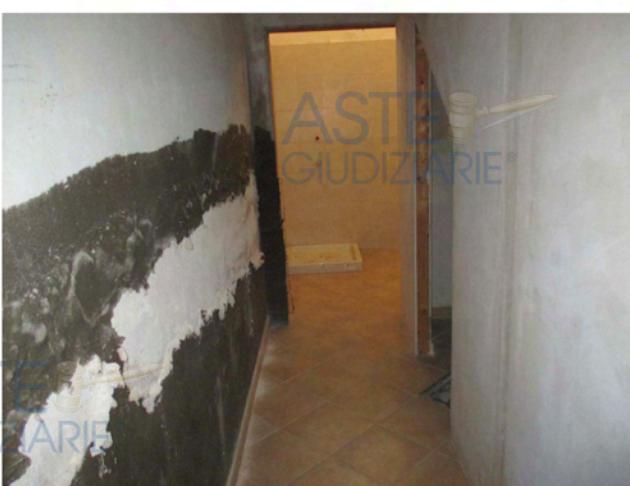
**FOTO – deposito interrato**

Dal vano scala nell'angolo sud-est del compendio immobiliare è possibile accedere anche al piano interrato dove sono stati ricavati due locali ed un wc attualmente allo stato semifinito per complessivi 139,00mq.

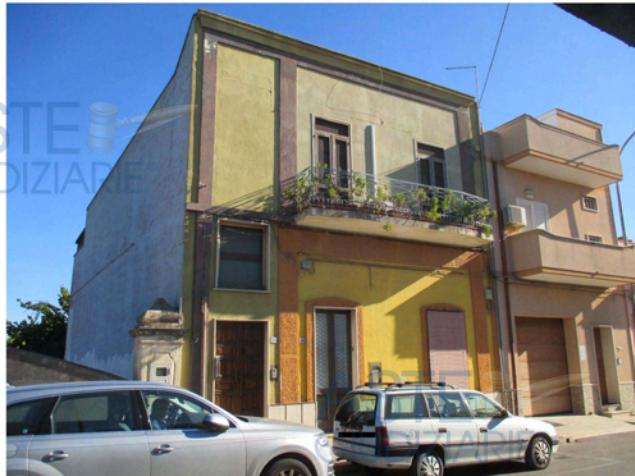
**FOTO – viste del fabbricato**

Il fabbricato di cui è parte l'immobile in descrizione si compone di due piani fuori terra adibiti a residenze. **L'edificio, privo di ascensore**, è realizzato con strutture portanti costituite da muri in conci di tufo e solai piani latero-cementizi ed è dotato di un'area di pertinenza esclusiva dell'unità immobiliare al primo piano.

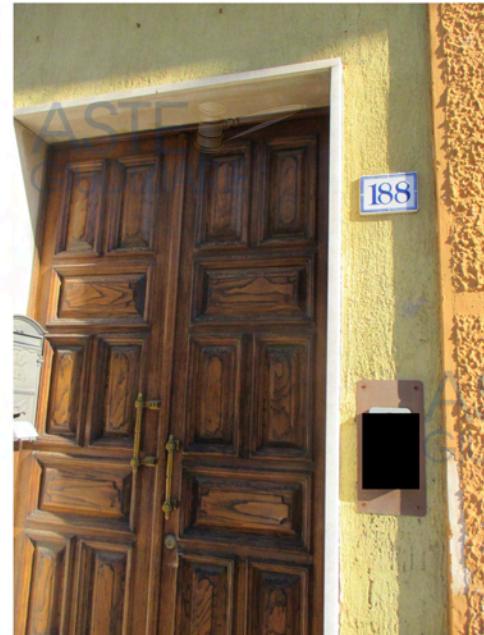
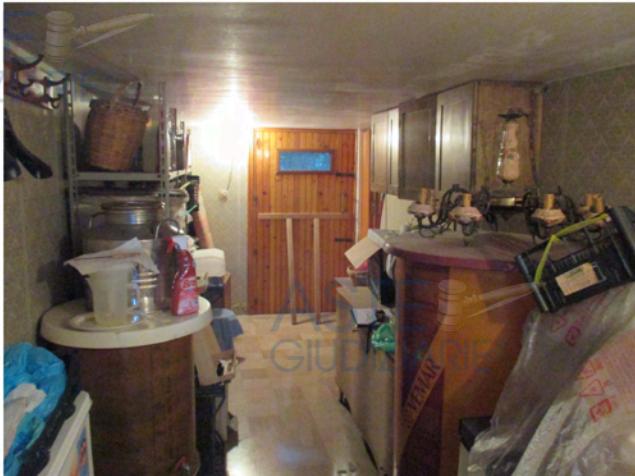
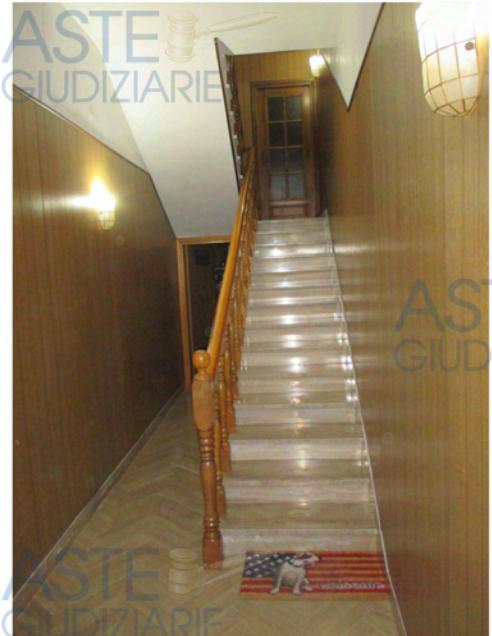
**FOTO – piano terra e vano scala**

Come si evince dalla documentazione fotografica, durante il sopralluogo non sono stati rilevati segni di degrado delle strutture e delle finiture. Buo-  
no nel complesso lo stato di conservazione e manutenzione del bene.

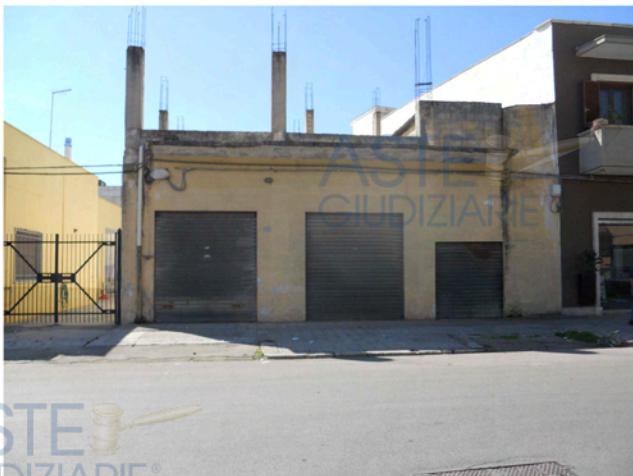
**FOTO – vista del fabbricato**

L'edificio si compone di solo piano terra, è adibito a deposito ed è realizzato con strutture portanti costituite da telai di pilastri e travi in cemento armato e solaio piano di copertura in latero-cemento. I due accessi al deposito dalla pubblica via sono provvisti di serrande metalliche ad azionamento manuale. Il locale è composto da un unico vano di 177,00mq con annesso piccolo wc di 1,70mq utili, ha altezza utile interna di 4,25mt e si completa all'esterno con un ortale di pertinenza di 116,00m al quale si accede anche dalla via Padova. La tettoia metallica esistente nell'ortale, priva delle prescritte Autorizzazioni Amministrative ed in precarie condizioni statiche, dovrà essere demolita con una spesa prevedibile di € 2.200,00 della quale si terrà conto nella determinazione del prezzo base.

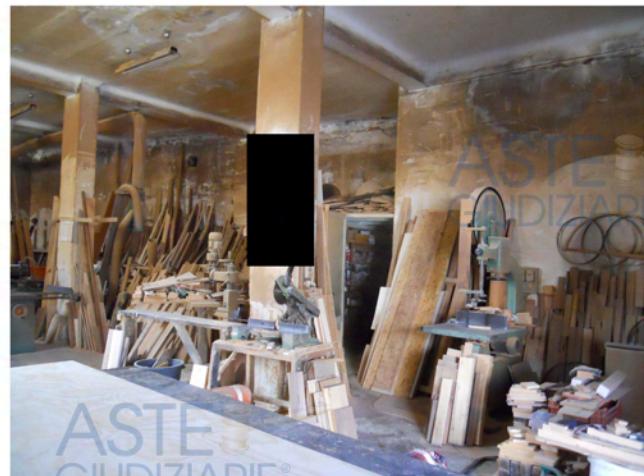
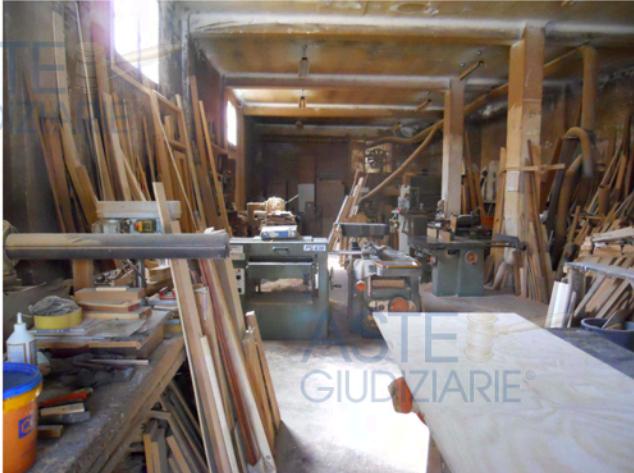
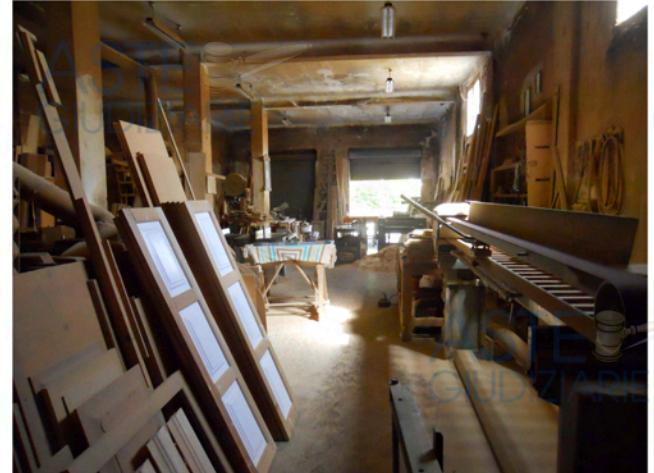
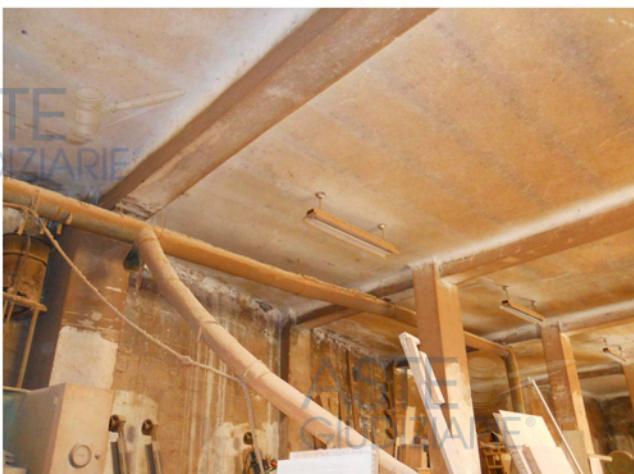
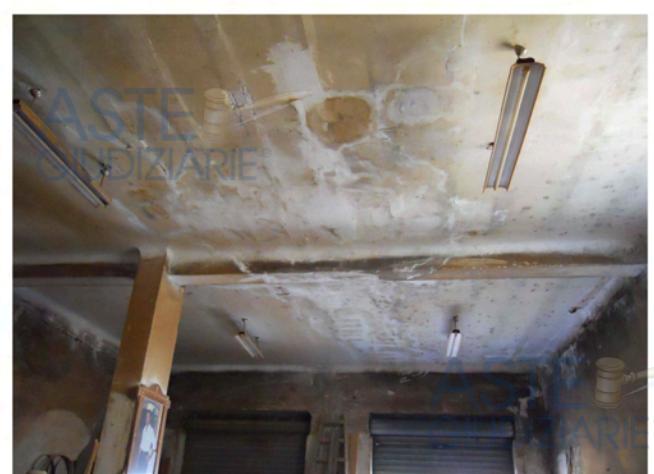
**FOTO – viste del deposito**

Come si evince dalla documentazione fotografica allegata, l’unità immobiliare necessita di radicali interventi di manutenzione e di messa a norma degli impianti. Durante il sopralluogo sono state rilevate infiltrazioni di umidità provenienti dal lastrico solare. Appena sufficiente nel complesso lo stato di conservazione e manutenzione del bene.

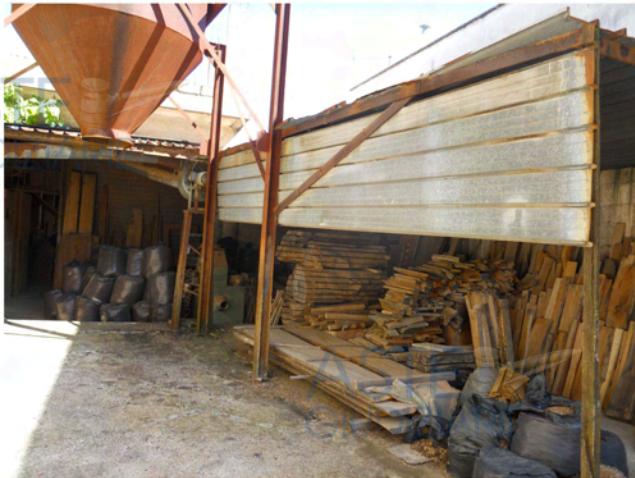
**FOTO – tettoia da demolire**

**Descrizione sintetica:** *Piena proprietà del deposito di 193,60mq coperti in Sava posto al piano terra dell'edificio di via Vittorio Emanuele III n.195, composto da un ampio vano con un piccolo wc, per complessivi 178,70mq utili, oltre ad un ortale di pertinenza di 116,00mq al quale si accede anche dalla via Padova. La tettoia metallica esistente nell'area di pertinenza, priva delle prescritte Autorizzazioni Amministrative ed in precarie condizioni statiche, dovrà essere demolita.*
