**RELAZIONE DI CONSULENZA TECNICA**  
**DI UFFICIO AD ESECUZIONE N. 31/2025**

Relazione di consulenza dell'esperto Geom. Maurizio POMES nel procedimento di esecuzione immobiliare n° 31/2025 promosso da:

### Cespite 1 (Lotto Unico)

Unità immobiliare al piano 3° superiore alla Via Giovanni Melle snc, scala "B", composto da 4 vani ed accessori, contraddistinto in Catasto al fg. 49, p.IIa 804 sub. 16, con annesse due piccole cantinole al piano scantinato contraddistinte con il numero 8 (otto). Si è verificata la conformità tra la descrizione attuale dell'immobile e quella contenuta nel pignoramento.

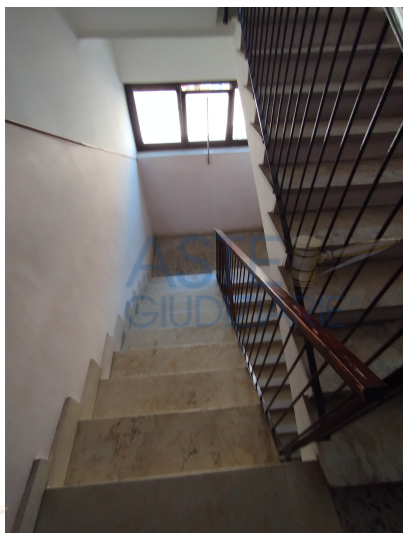
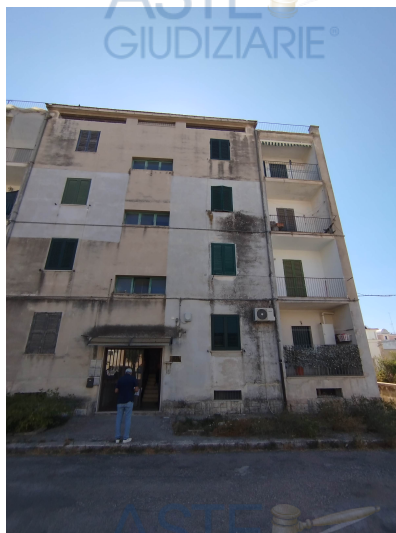
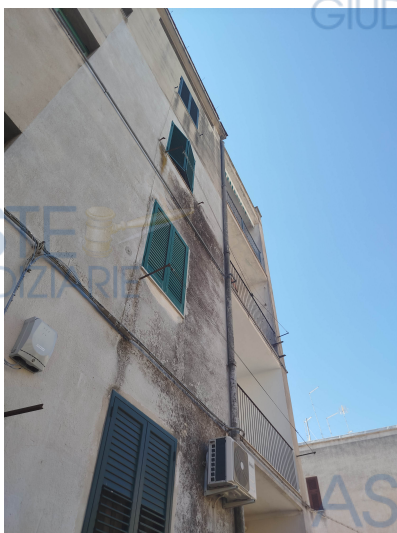
## DOCUMENTAZIONE FOTOGRAFICA DELL'EDIFICIO

L'immobile oggetto pignoramento fa parte integrante e sostanziale di un fabbricato elevato su più livelli, avente le caratteristiche di condominio, realizzato in aderenza con altri stabili simili tra loro, costruito con struttura portante reticolare in c.a., solai piani in latero cemento gettati in opera murature di tom-pagno e tramezzature in blocchi tufacei e laterizi.

L'edificato de quo presenta prospetti intonacati e tinteggiati ed articolati. Gli infissi esterni sono in pvc con vetri camera con anteposte persiane in allumi-nio di colore verde. Le condizioni manutentive e lo stato di conservazione del fabbricato nel suo complesso sono risultate essere insufficienti. Lo stabile non è provvisto di ascensore.

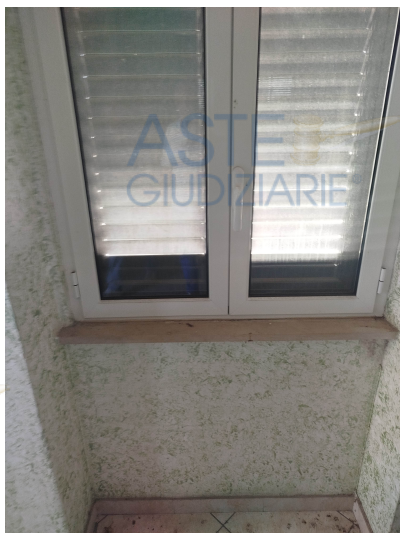
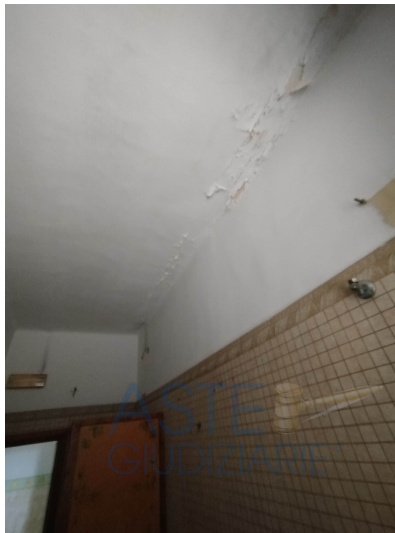
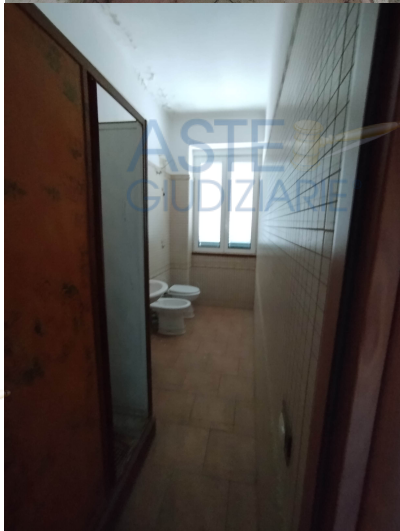
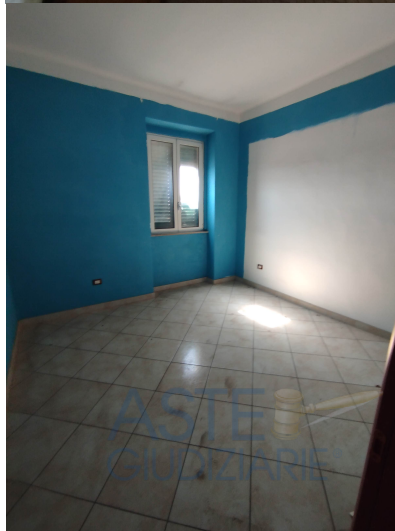
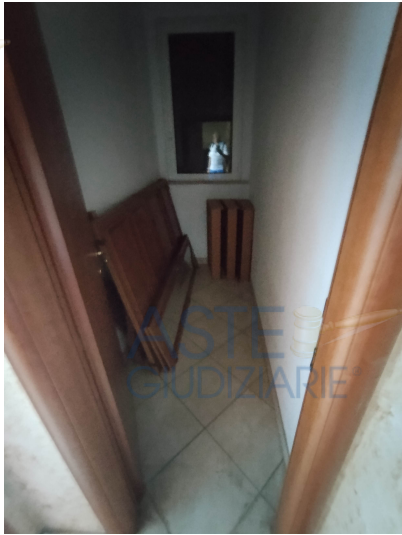
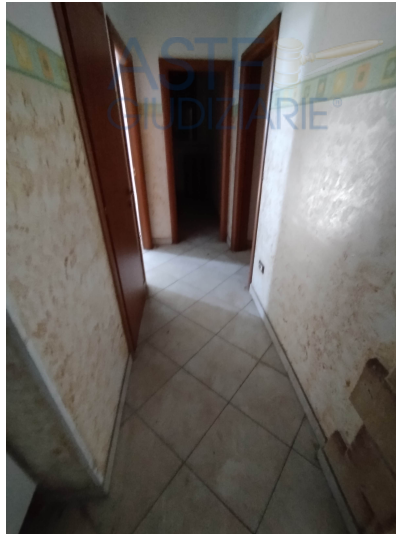
Gli infissi esterni sono realizzati in pvc c/vetrocamera ed anteposte persiane in alluminio di colore verde. Gli infissi interni sono in legno tamburato color noce. Il pavimento è in mattoni in ceramica in tutti gli ambienti. Le pareti verticali del bagno e della cucina sono rivestite da piastrelle in ceramica di tipo commerciale. Il bagno è dotato di sanitari di tipo commerciale, tra cui piatto doccia c/box. Le pareti orizzontali e verticali sono tutte intonacate e tinteggiate con idropittura in prevalenza di tonalità chiara, in cattivo stato di manutenzione. L'unità abitativa è dotata di tutti gli impianti necessari (idrico-fognario, elettrico sottotraccia) ma è sprovvista di impianto di riscaldamento.

Complessivamente l'immobile si presenta in insufficiente stato di manutenzione.
