# TRIBUNALE DI TARANTO

## RELAZIONE DI CONSULENZA

PROCEDIMENTO E.I. 322/2024 PROMOSSO DA

dott. ing. Natascia Zacchei

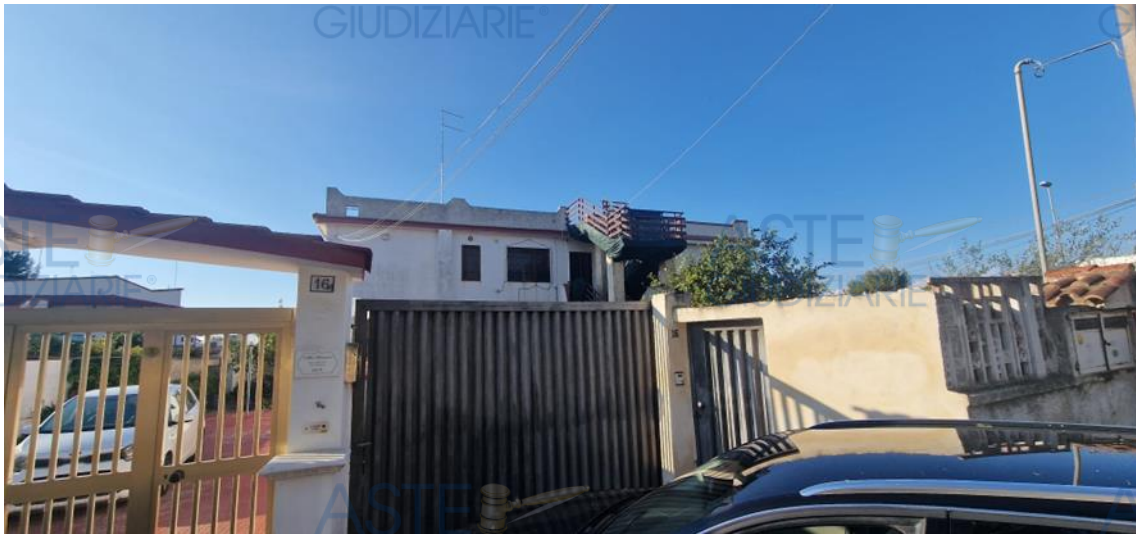
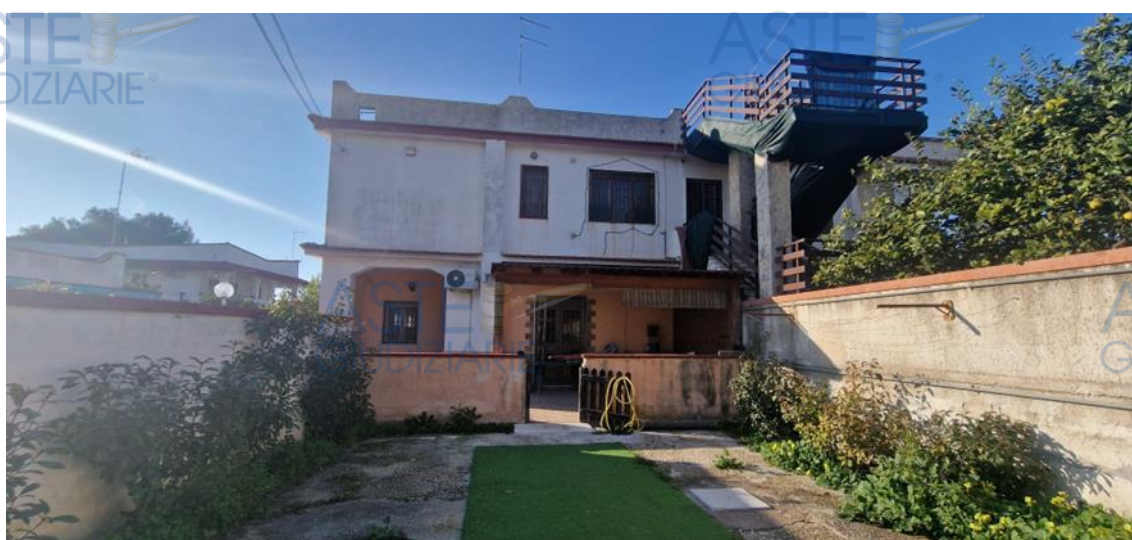
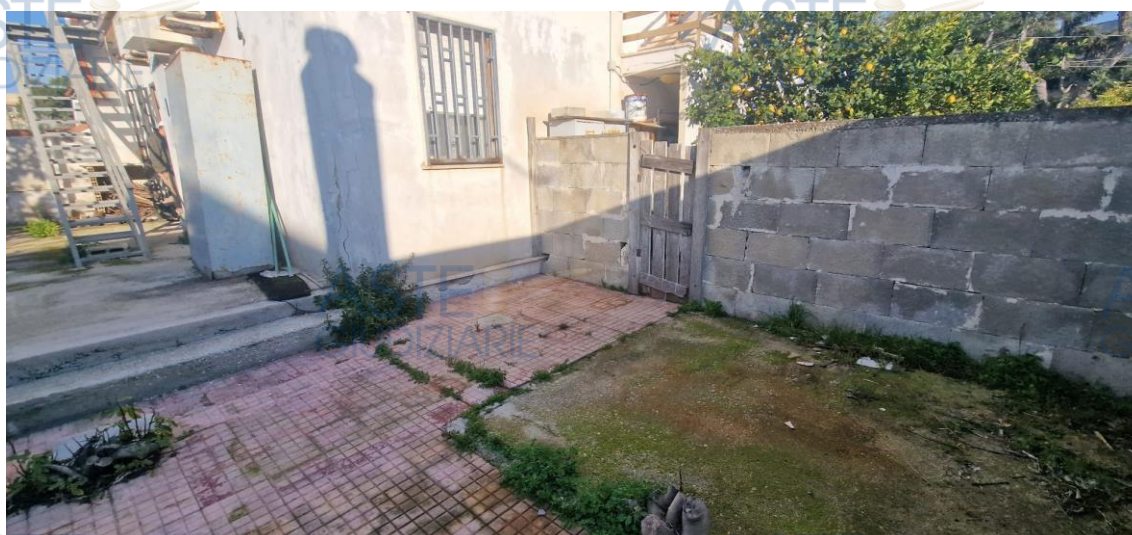
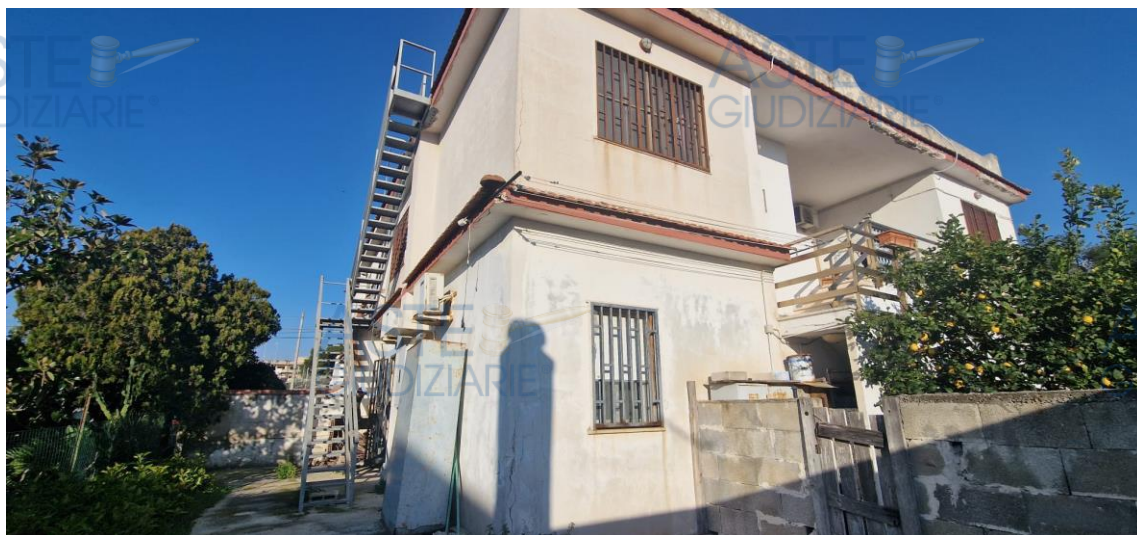
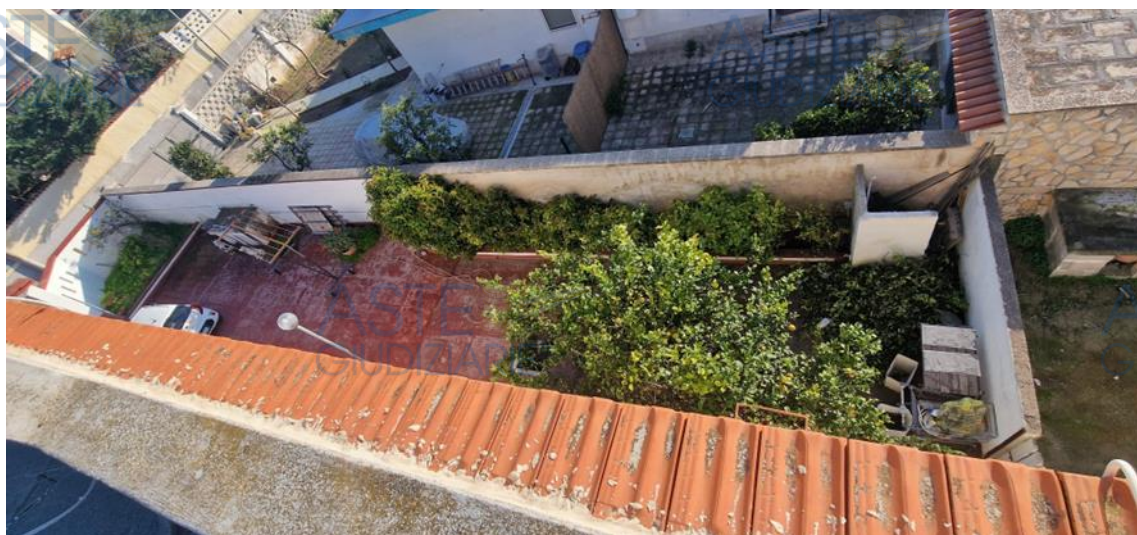
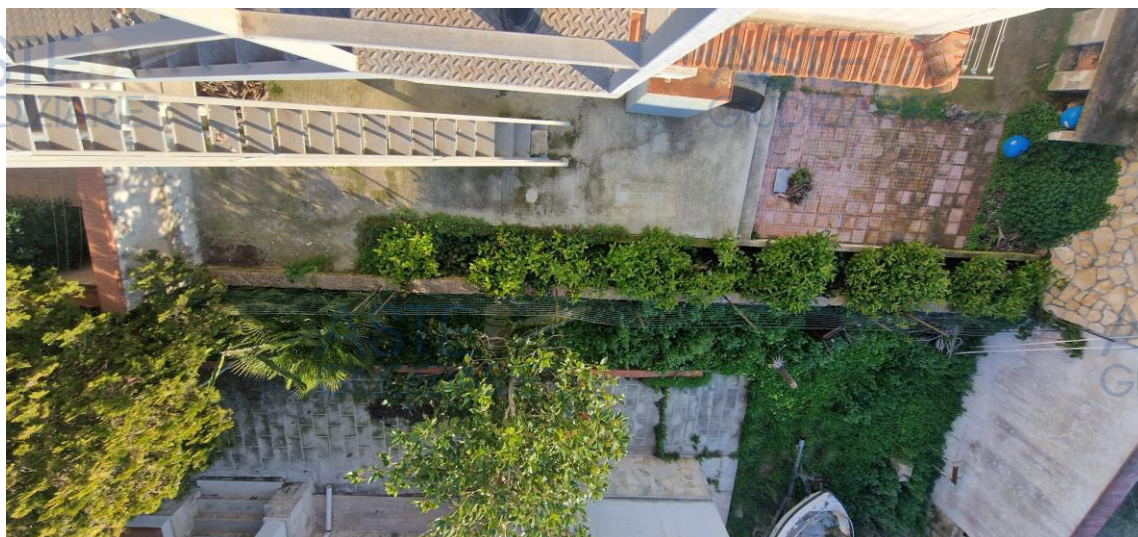
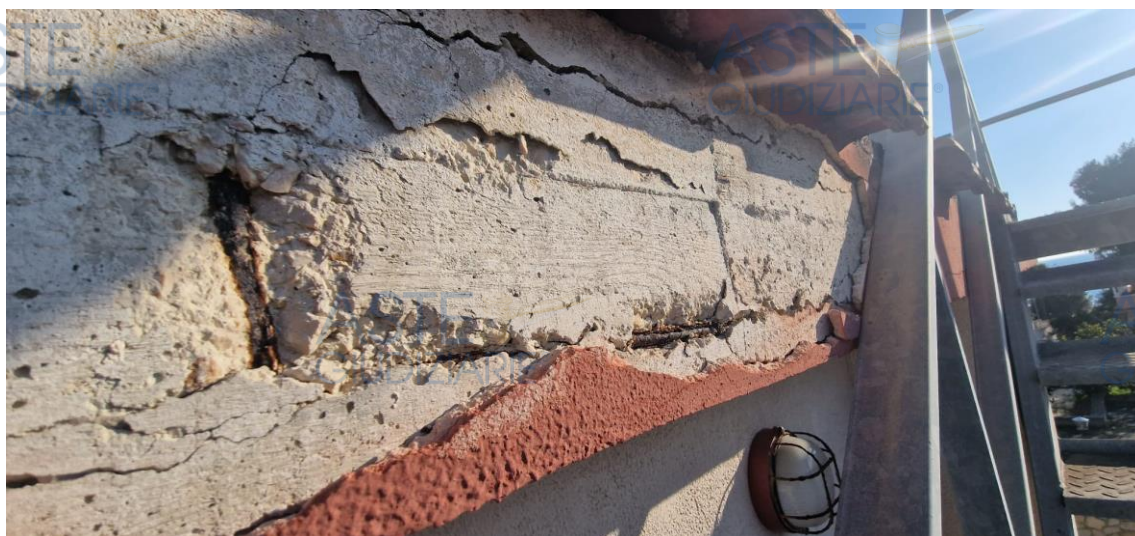
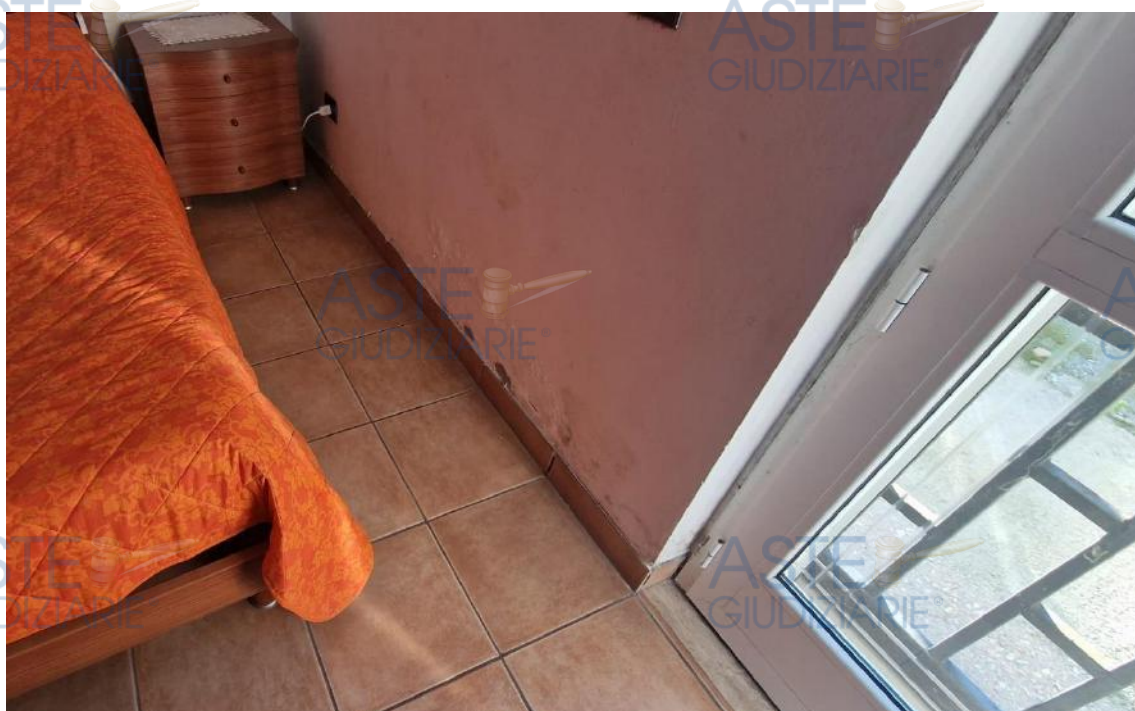
La tipologia edilizia è del tipo appartamento in fabbricato bifamiliare, composto da piano terra e primo con area esterna recintata in loco. Il giardino pertinenziale delle due unità immobiliari che compongono il fabbricato, come già ampiamente descritto, risulta suddiviso in più parti a mezzo di delimitazioni in muratura. Pertanto l'accesso dalla via Arca di Noè a tali aree avviene da due cancelli carrabili/pedonali.

La struttura è del tipo mista in muratura e travi in c.a.; il solaio piano è misto in latero-cemento con travetti in c.a.

I prospetti risultano intonacati.

Sono presenti fenomeni di infiltrazione e di risalita capillare in alcuni ambienti interni all'abitazione.

È evidente che il fabbricato necessita di interventi di manutenzione straordinaria dato la presenza di espulsione di calcestruzzo per corrosione dei ferri di armatura di alcuni elementi appartenenti all'intelaiatura o a cordoli di coronamento.
