# TRIBUNALE DI TARANTO

Procedimento N. 33/2023 R.G. Es.

OGGETTO: *Relazione di consulenza tecnica nel procedimento di esecuzione immobiliare promosso da:*

CTU: **Ing. Maurizio PUGLIESE**

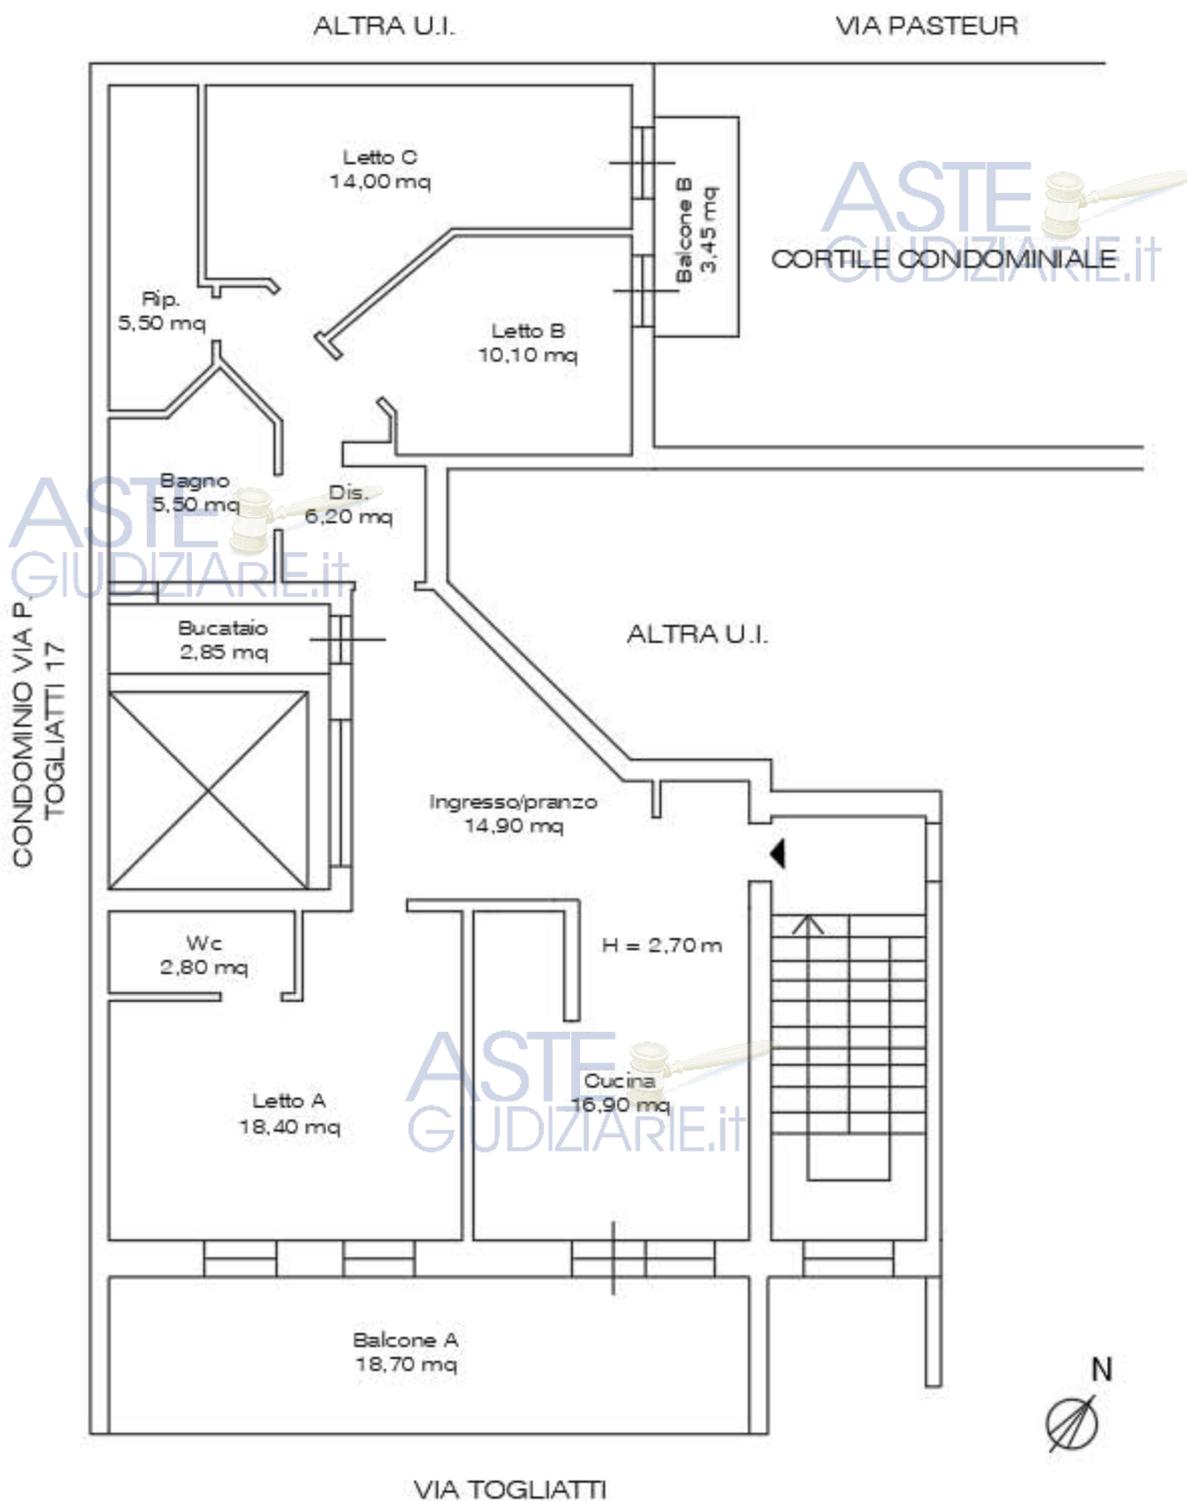
Figura 3: Planimetria abitazione

L'appartamento è ubicato al primo piano, con ingresso a sinistra salendo le scale, ed è suddiviso in ingresso/pranzo (14,90 mq), cucina (16,90 mq), disimpegno (6,20 mq), tre camere da letto (letto A – 18,40 mq con wc in camera di 2,80 mq; letto B – 10,10 mq; letto C – 14,00 mq), bagno (5,50 mq) e ripostiglio (5,50 mq). La superficie utile complessiva è di 94,30 mq per un'altezza netta interna di 2,70 m. L'abitazione possiede anche un balcone con affaccio su Via P. Togliatti (balcone A – 18,70 mq), un balcone prospiciente il cortile condominiale (balcone B – 3,45 mq) ed un bucataio ricavato all'interno del pozzo luce (2,85 mq), il tutto per una superficie coperta complessiva di 25,00 mq. Si riporta a titolo esemplificativo la planimetria dell'abitazione così come rilevata (Fig. 3).

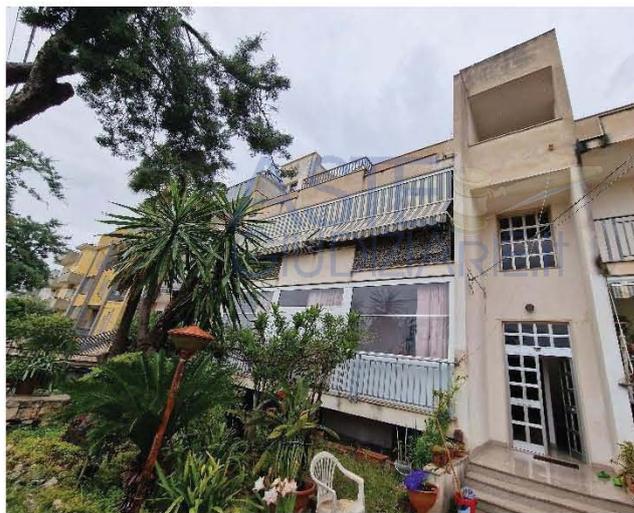
Foto 2 – Prospetto sud

Il fabbricato condominiale è stato realizzato con struttura portante mista, muratura e telaio in c.a., ed orizzontamenti piani costituiti da solai in latero cemento. Le pareti perimetrali sono rivestite con intonaco e tinteggiatura colorata. L'accesso al fabbricato avviene mediante cancello metallico

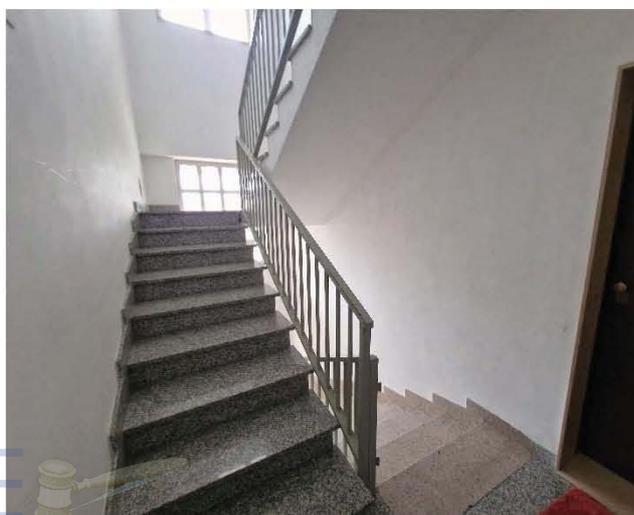
Foto 4 – Porta d'ingresso appartamento

La porta d'ingresso all'appartamento è del tipo blindato di colore marrone. All'interno le pareti sono rivestite con intonaco tradizionale e tinteggiatura colorata, mentre la pavimentazione è in gres porcellanato effetto legno di colore grigio. La parete ad est della cucina è rivestita con elementi in gres effetto pietra. Il bagno ha una pavimentazione in gres di colore scuro e presenta le pareti rivestite con elementi di colore chiaro e finitura lucida. Nel wc le pareti sono rivestite con piastrelle in gres dai colori chiari.

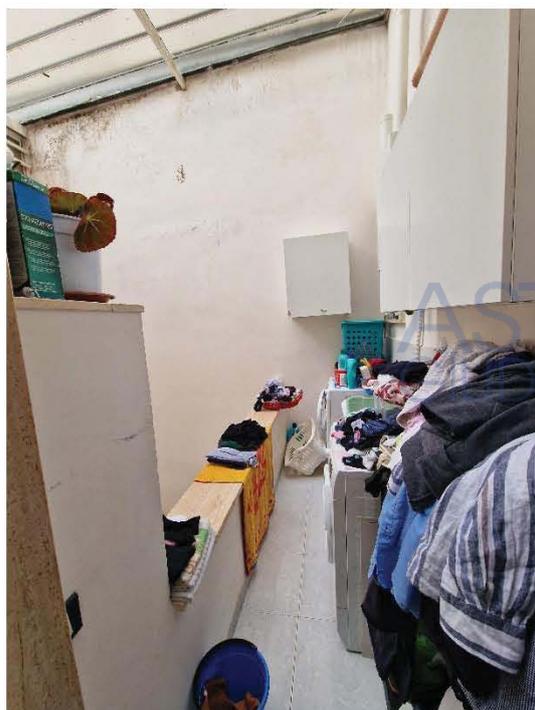
Foto 17 – Bucataio

Il bucataio è stato ricavato sul balcone con affaccio sul pozzo luce, il ha una copertura realizzata con struttura portante in acciaio e pannelli di plexiglass.

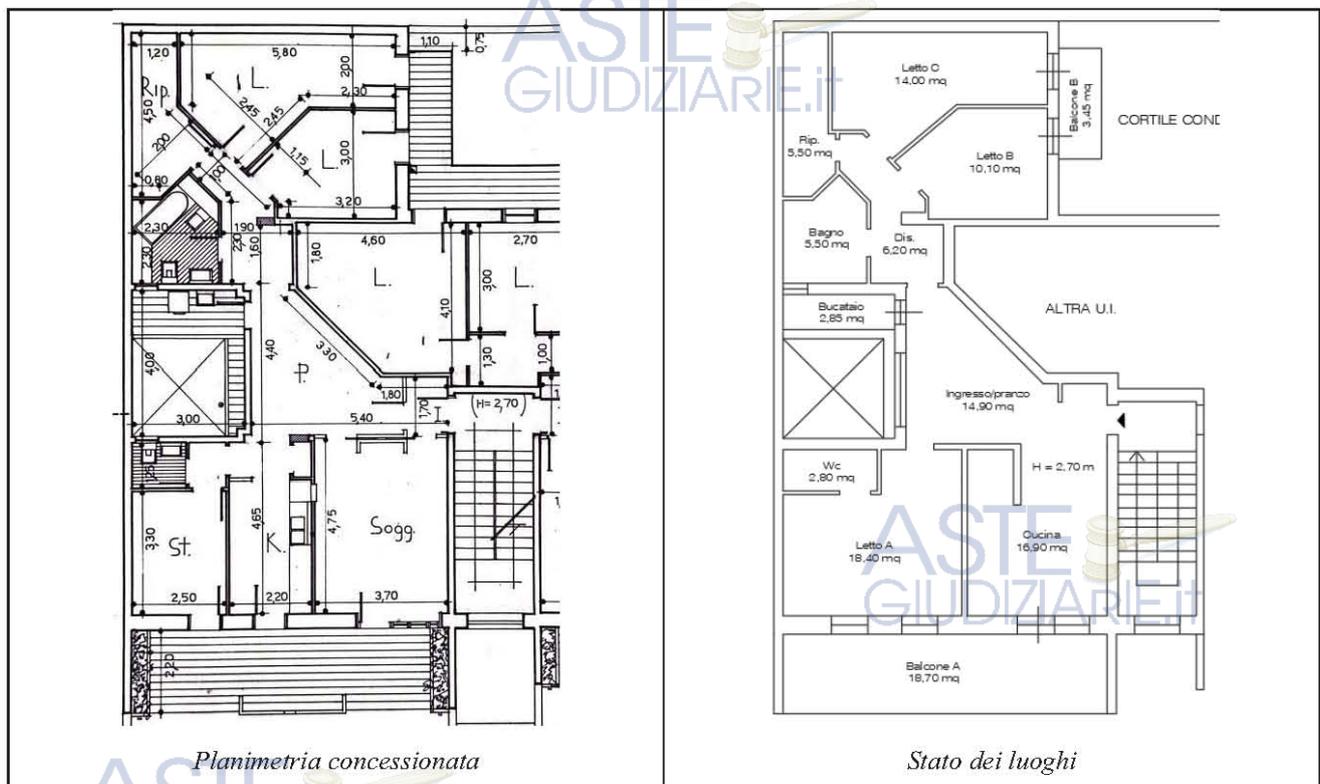
Dal confronto tra la planimetria allegata alla pratica edilizia di sanatoria, ovvero alla C.E. in sanatoria n. 174/1991, e lo stato di fatto rilevato in sede di sopralluogo, sono emerse le seguenti difformità:

1. Diversa distribuzione degli spazi interni;

In merito alla difformità di cui al punto 1., la diversa distribuzione degli spazi interni rientra tra gli interventi di manutenzione straordinaria subordinati a S.C.I.A. (Segnalazione Certificata di Inizio Attività) secondo quanto previsto dall’art. 22 del DPR 380/2001. In assenza di titolo abilitativo, come nel caso di specie, tale difformità può essere regolarizzata applicando quanto esposto dall’art. 37 comma 4 del DPR 380/2001, ovvero è possibile sanare l’illecito, previa verifica della doppia conformità e pagamento di una sanzione, mediante presentazione di apposita pratica edilizia in sanatoria, per un costo complessivo, comprensivo di onorario del tecnico, sanzione e diritti di segreteria pari a circa € 2.500,00.
