TRIBUNALE DI TARANTO

Relazione di consulenza dell'esperto Ing. SEMERARO Michele nel procedimento di esecuzione immobiliare n. 33/2024 promosso da:

Lotto unico

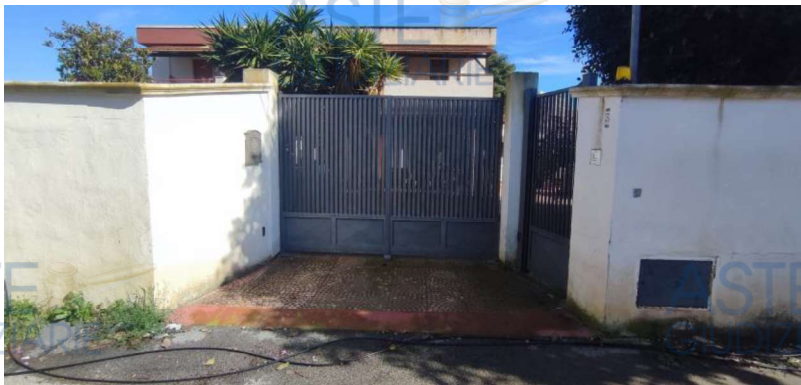
La prima unità abitativa, individuata con il **sub. 3** (ex sub 1), si sviluppa su 2 livelli

collegati da una scala interna. La distribuzione degli ambienti è razionale ed equilibrata (si veda planimetria catastale) con

la zona giorno al piano terra e la zona notte al piano 1°.

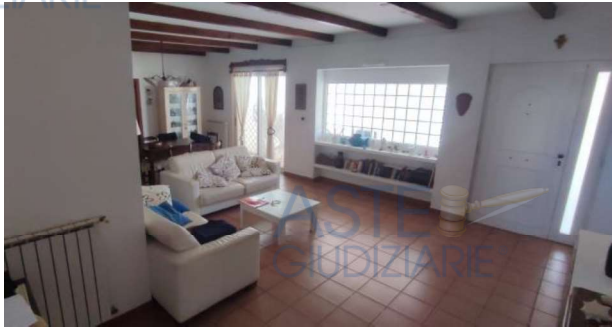
Al piano terra trovasi un ampio ambiente adibito a soggiorno-pranzo, un cucinino, un bagnetto di servizio ed un ripostiglio per complessivi 53 mq. Al secondo piano trovasi di-

simpegno, n. 3 camere da letto e bagno per complessivi 55 mq. Il piano terra,

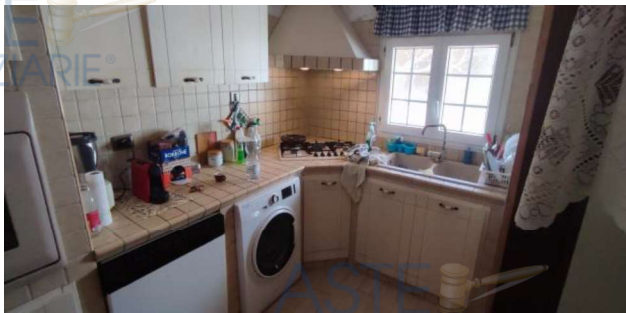
all'esterno, è dotato di una veranda (circa 20 mq) e di una tettoia (circa 17 mq), entrambi sul prospetto principale. Il primo piano è dotato di 2 terrazzini contrapposti (per

complessivi 32 mq) di cui uno coperto con una struttura in legno a falda inclinata.

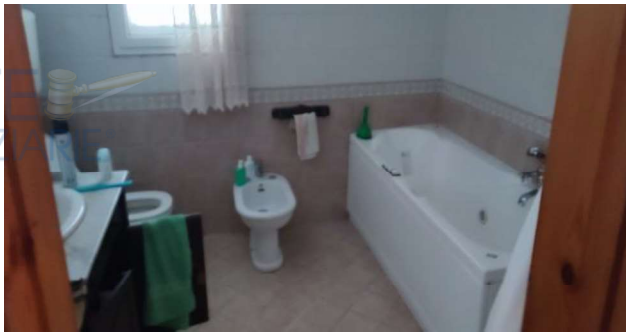
L'altezza interna del piano terra è di 3,15 m (una parte del vano soggiorno presenta un abbassamento in cartongesso) mentre quella al 1° piano è di 2,81 m.

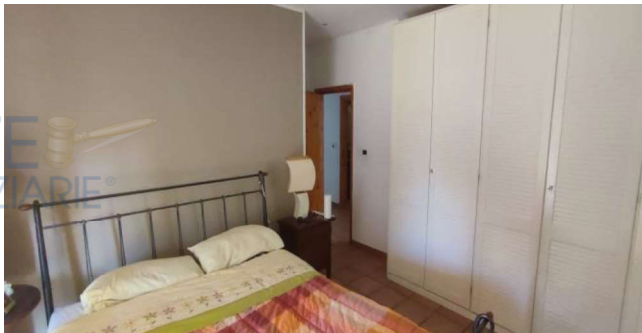
La costruzione dell'immobile è stata eseguita con struttura mista in parte in c.a., in parte con murature portanti da 30

cm. I solai sono in laterocemento. La copertura è piana. Le tramezzature interne sono in tufo da 10 cm.

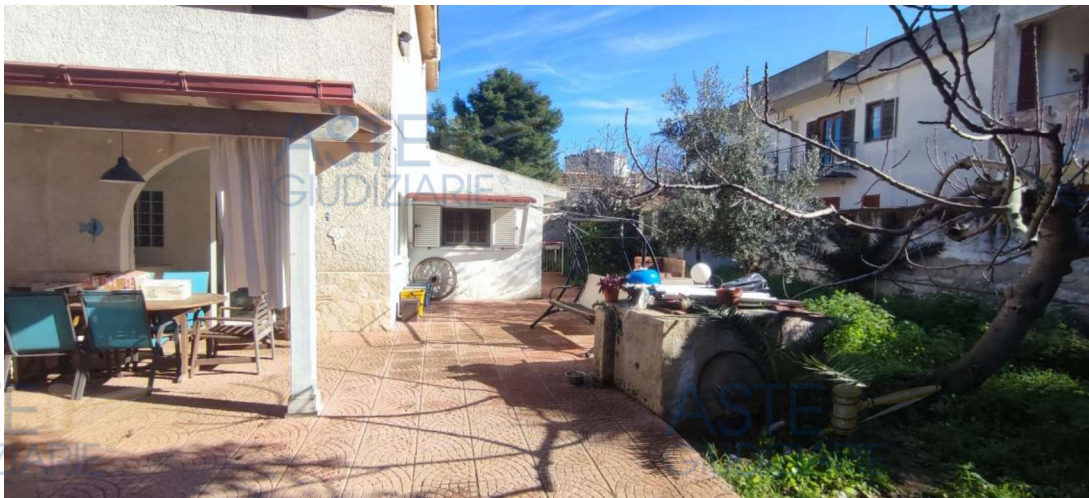
ambienti è buono per la presenza di porte e finestre di generose

dimensioni e per lo spazio libero contornante il fabbricato. Le opere di finitura sono di qualità economica. I muri interni sono rifiniti con intonaco del tipo normale. I pavimenti sono in gres. I bagni ed il cucinino sono rivestiti con materiale ceramico. Le porte interne sono in legno tamburato. Gli infissi esterni sono in alluminio, vetrocamera e tapparelle in pvc e zanzariere. Alcuni sono protetti da grate metalliche. Il portoncino d'ingresso è in alluminio.

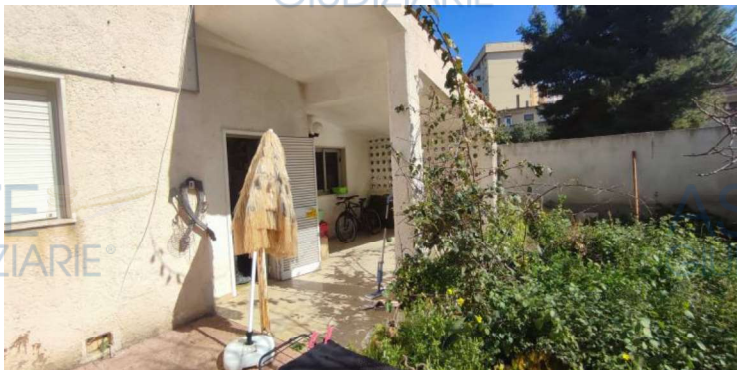
L'immobile è allacciato alla rete dell'acquedotto, alla fognatura ed alla rete del gas. L'impianto elettrico è sottotraccia con doppia linea e quadretto generale dotato di differenziale. L'impianto di riscaldamento è di tipo autonomo con caldaia murale a gas e con radiatori in alluminio. Ci sono anche 2 condizionatori a split per il raffreddamento dell'aria.

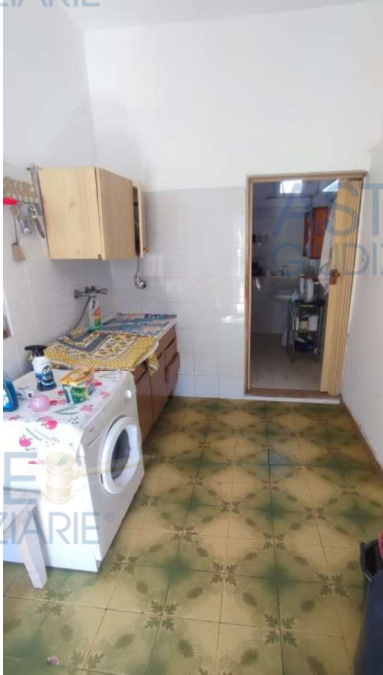
La seconda unità abitativa, individuata con il **sub. 2**, si sviluppa solo al piano terra ed occupa la parte retrostante del lotto. La di-

istribuzione degli ambienti è semplice (si veda planimetria catastale), con un ingresso utilizzato come cucinino, un soggiorno, una camera da letto ed un bagno per complessivi 45 mq.

L'altezza interna è di 3,16 m. All'esterno, sul retro è presente una piccola area scoperta mentre sul fronte principale è presente una veranda di circa 18 mq.

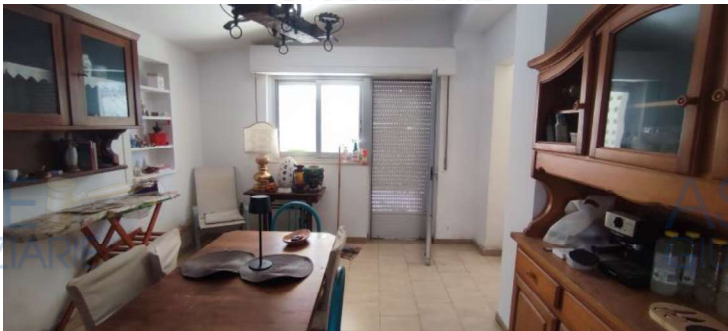
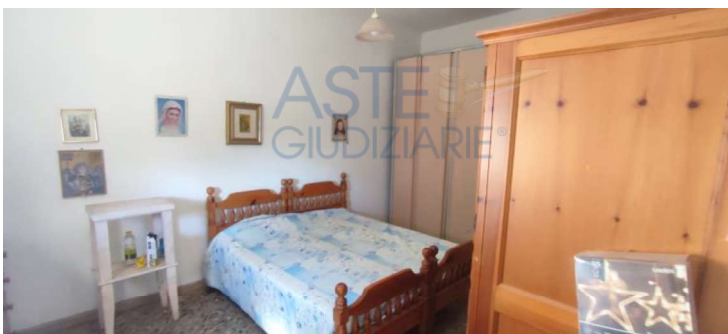
I pavimenti sono in parte in gres, in parte in marmette di cemento. Il bagno è

rivestito con materiale ceramico. Le porte interne sono a soffietto in pvc. Gli infissi esterni sono in alluminio con vetro semplice e tapparelle in pvc.

L'immobile è allacciato alla rete dell'acquedotto ed alla fognatura, non al gas.

Lo stato di conservazione e manutenzione dell'immobile nel suo complesso è sufficiente sia all'interno che all'esterno. Solo l'unità abitativa sub 2 si presenta un po' trascurata con macchie di umido da risalita sulle parti basse delle pareti.
