## TRIBUNALE DI TARANTO

Relazione di consulenza del CTU Ing. SEMERARO Michele nel procedimento di  
esecuzione immobiliare n. 344/2023 promosso da:

## Lotto unico

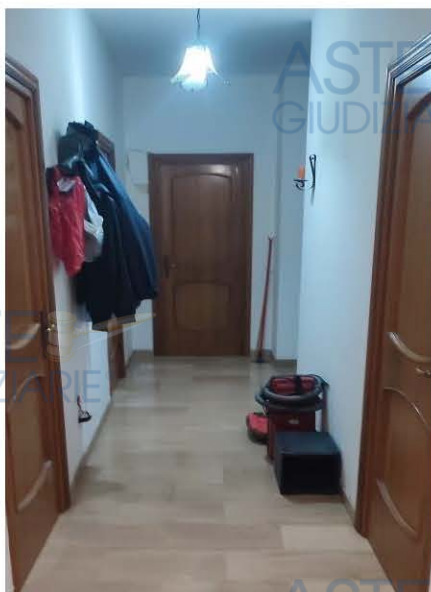
L'abitazione (sub 10), con accesso da portone condominiale (serve anche un'abitazione al piano terra) individuato con il civico n. 33 di via Europa, è posto al 1° piano, di un fabbricato risalente agli anni "80, composto da piano terra e da 1° piano.

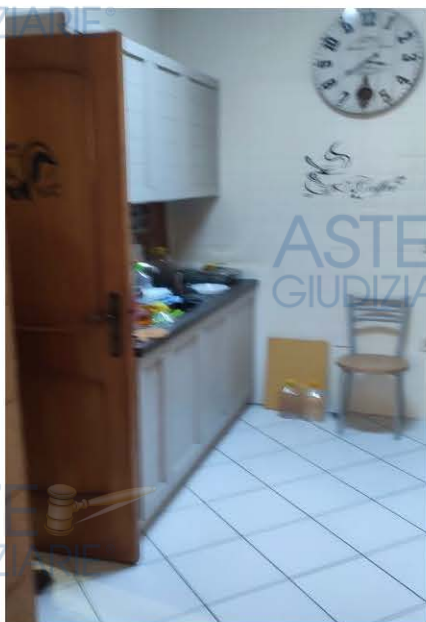
Essa ha una distribuzione interna semplice e funzionale con la zona giorno distinta dalla zona notte. Essa è composta da ingresso, soggiorno, 1° disimpegno, cucina-pranzo, lavanderia, tinello, studio, 2° disimpegno, bagno e 3 camere dal letto. La superficie complessiva interna (calpestabile) di circa 152 mq. All'esterno ci sono 3 balconi, 2 su via Europa ed uno su cortile interno, per complessivi 32 mq. La planimetria catastale è fedele allo

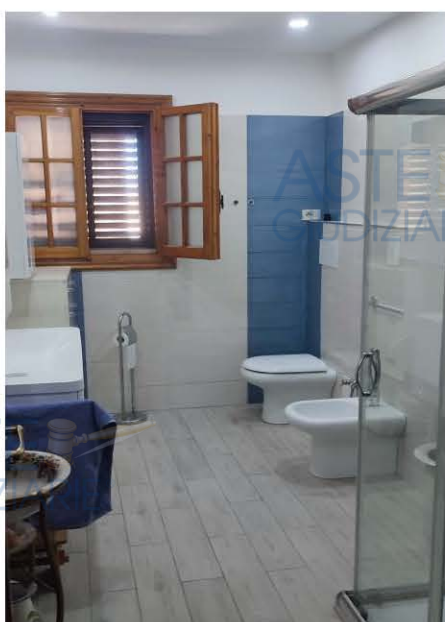
Le opere di finitura sono di qualità economica.

Alcune opere impiantistiche e di finitura sono state rifatte circa 5 anni fa (i due bagni, rifacimento degli impianti, rivestimento interno in listelli di pietra del soggiorno e della camera da letto matrimoniale, coibentazione della facciata

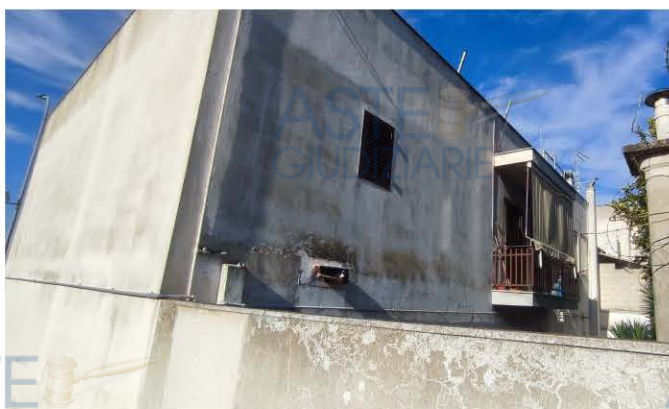
All'esterno, i balconi sono protetti da ringhiera metallica. Il fronte strada del fabbricato è rivestito con lastre di pietra. I restanti lati con semplice intonaco.

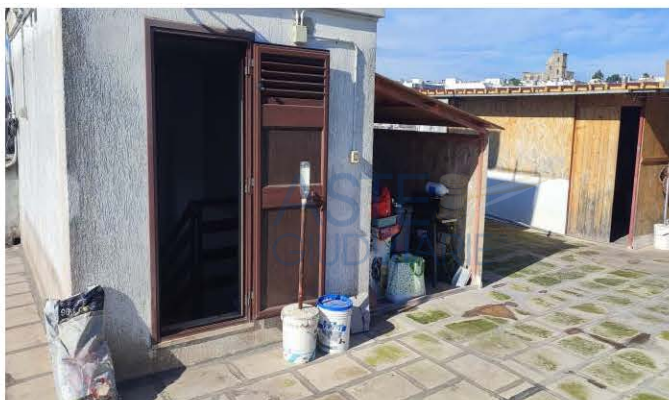
Il lastrico solare di pertinenza, raggiungibile mediante la scala interna al fabbricato (benc sub. 11) è pavimentato con lastre di pietra (tipo corigliano) ed è protetto in parte da parapetto in

muratura, in parte da ringhiera metallica.

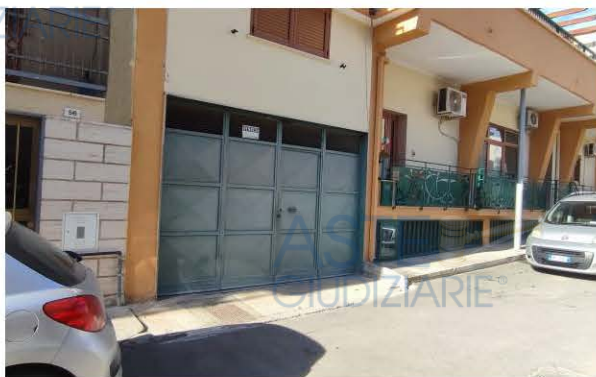
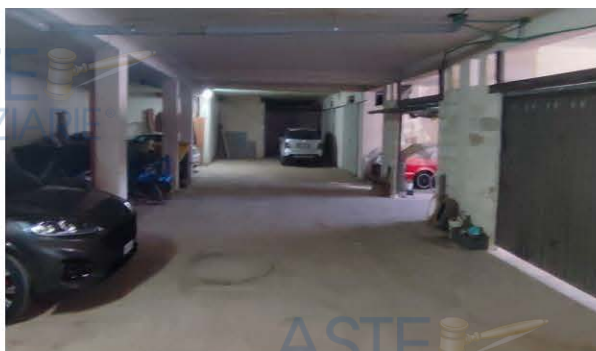
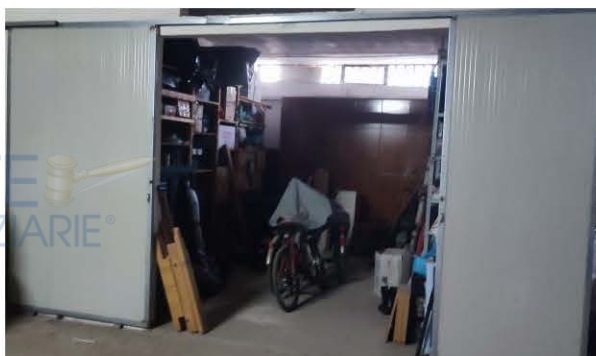
Esso, il 2° a destra della corsia di manovra che si diparte al termine della rampa, ha una superficie calpestabile di 25 mq ed una altezza utile di circa 3,20 m.

La planimetria catastale è fedele allo stato dei luoghi. E' rifinito con intonaco grezzo ed è pavimentato con battuto di cemento. L'accesso avviene da una porta metallica a due ante di tipo scorrevole. Una finestra alta, contrapposta all'ingresso, permette un minimo di illuminamento ed aerazione naturale. E' sprovvisto di allacciamento alla rete elettrica.

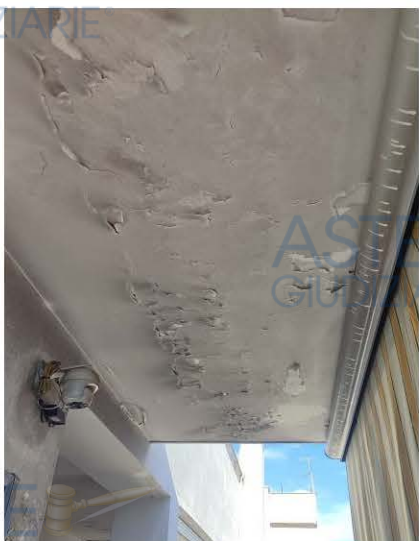
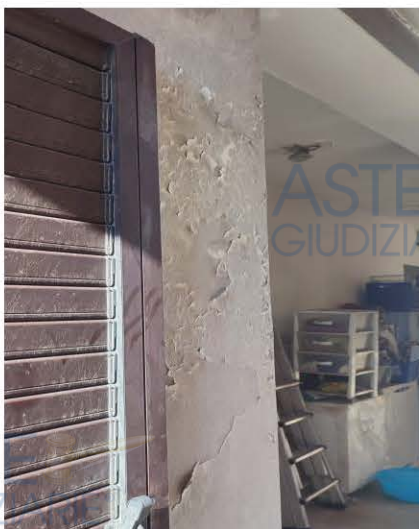
Lo stato attuale di conservazione e manutenzione dell'abitazione è sufficiente.

A causa di un incendio che ha coinvolto l'abitazione al piano terra, alcune superfici esterne dell'immobile (facciata retrostante dell'abitazione compresi i ciellini dei balconi) risultano danneggiati nel rivestimento dai fumi del suddetto incendio.

Occorre, pertanto, ripristinare la facciata del prospetto posteriore. Nel bagno c'è qualche macchia di umido da condensa. La parte anteriore del fabbricato si presenta invece in buone condizioni.
