TRIBUNALE DI TARANTO

RELAZIONE DI CONSULENZA TECNICA D'UFFICIO

*Procedimento di esecuzione immobiliare n°347/2023 R.G.E.*

*Lotto unico – alloggio in Martina Franca,  
c.da Vitosa, via Strada Petrone n.39/F  
N.C.E.U. Fg. 170 p.lla 276 sub. 3  
N.C.T. fg. 170 p.lla 206*

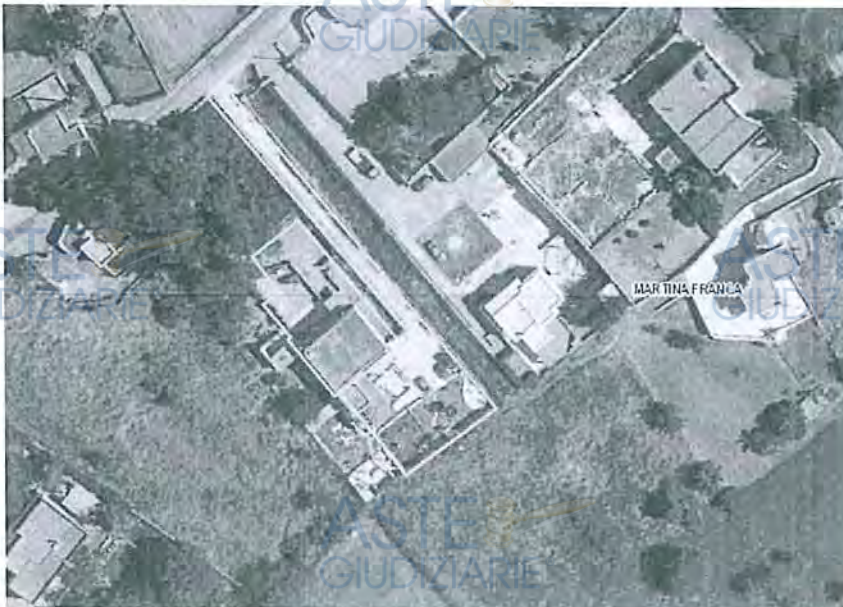
*FOTO - vista dei beni*

**L'alloggio in descrizione è porzione di un edificio a due piani** composto da tre unità immobiliari ed ha accesso indipendente dalla via pubblica attraverso una apertura carrabile protetta da cancello metallico posta in corrispondenza del civico n.39/F della via Strada Petrone.

L'edificio ha strutture costituite da murature portanti con solai piani latero-cementizi ed ha le facciate rivestite con intonaco plastico di colore bianco.

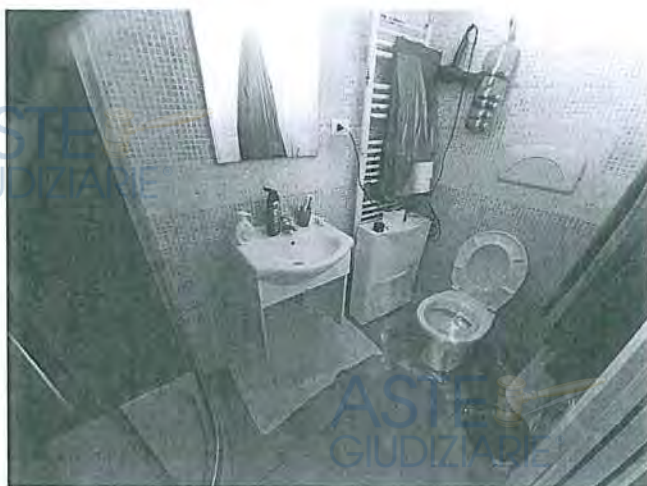
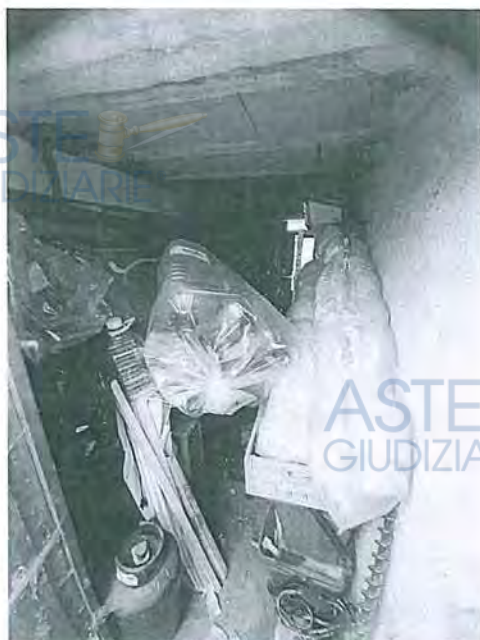
**Al piano seminterrato** l'unità immobiliare si completa con tre vani aventi altezza utile di 2,50m, attualmente utilizzati come residenza, aventi superficie utile di 51,30mq e superficie coperta di 67,00mq.

**FOTO – ambienti al piano seminterrato**

Gli ambienti al piano seminterrato sono in parte al rustico e in parte rifiniti con pavimenti in ceramica e pareti rivestite con intonaco del tipo civile. Il bagno e la zona cottura a questo livello sono rivestiti con piastrelle di ceramica sulle pareti e dotati di accessori sanitari in porcellana completi di rubinetteria perfettamente funzionante. Il piano seminterrato è provvisto di impianti elettrico e idrico non a norma. L'impianto di riscaldamento è alimentato da una stufa a pellet.

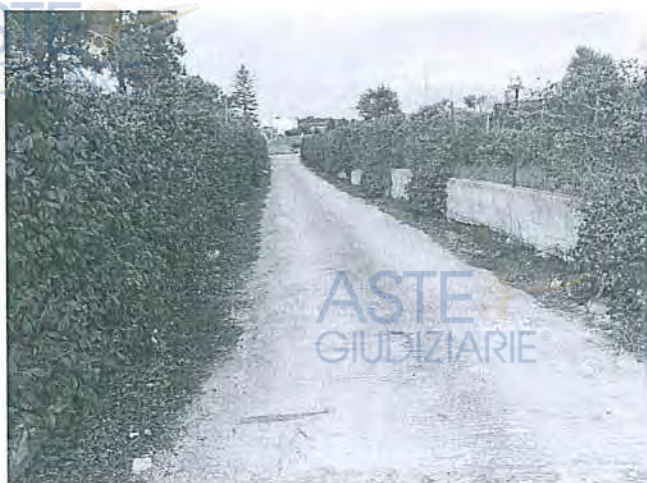
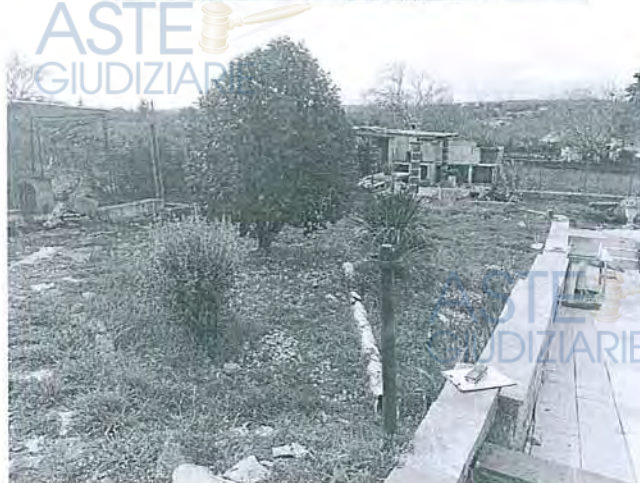
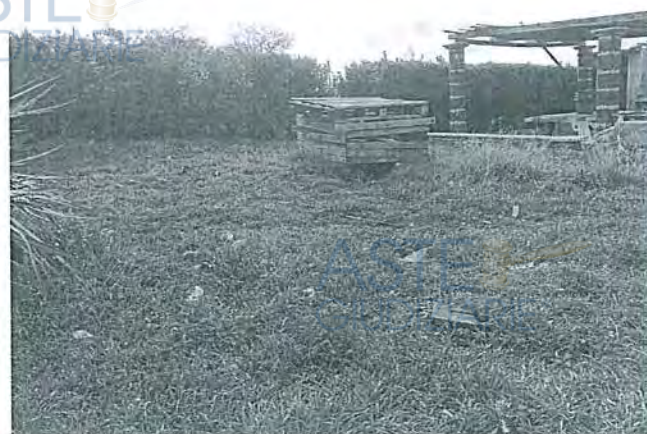
L'area di pertinenza è recintata con muri in blocchi di cemento sormontati da paletti in ferro e rete metallica, si estende per 682,00mq catastali ed è dotata di camminamenti carrabili in sterrato e percorsi pedonali in parte pavimentati.

Nella restante porzione sono messe a dimora piante da frutto.

**FOTO – area di pertinenza**

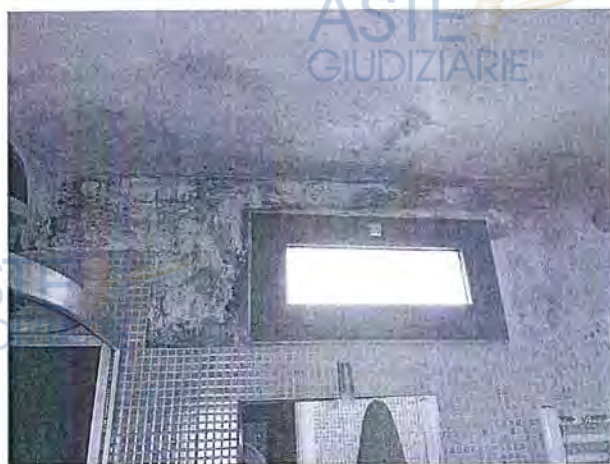
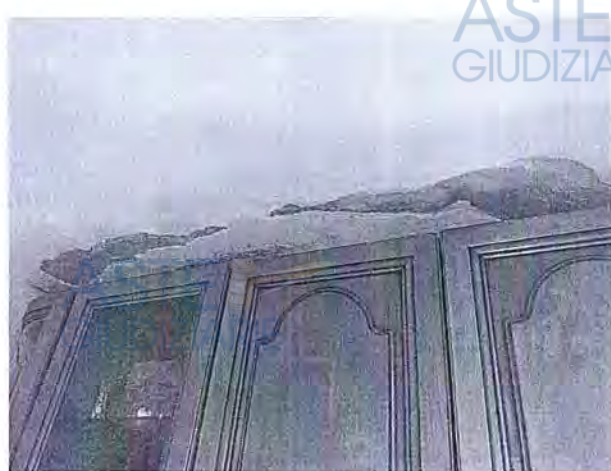
Durante il sopralluogo nell'alloggio al piano rialzato non sono stati rilevati segni di degrado di finiture, strutture e/o impianti. Nel complesso lo stato di conservazione è buono. I locali al piano seminterrato sono in gran parte interessati da fenomeni di umidità dovuti a infiltrazioni dal solaio di copertura in corrispondenza del terrazzo del piano superiore e a risalita capillare lungo le pareti. Pessimo lo stato di conservazione.

*FOTO – infiltrazioni al piano seminterrato*
