**TRIBUNALE DI TARANTO****Sezione Esecuzioni Immobiliari****Procedimento N. 353/2023 R.G. Es.****LOTTO UNICO**

OGGETTO: Relazione di consulenza tecnica nel procedimento di esecuzione immobiliare promosso da:

L'immobile oggetto di pignoramento è un appartamento al primo piano facente parte di un fabbricato residenziale sito in Taranto (TA) alla Via Padre Domenico Ludovico De Vincentis n. 4.

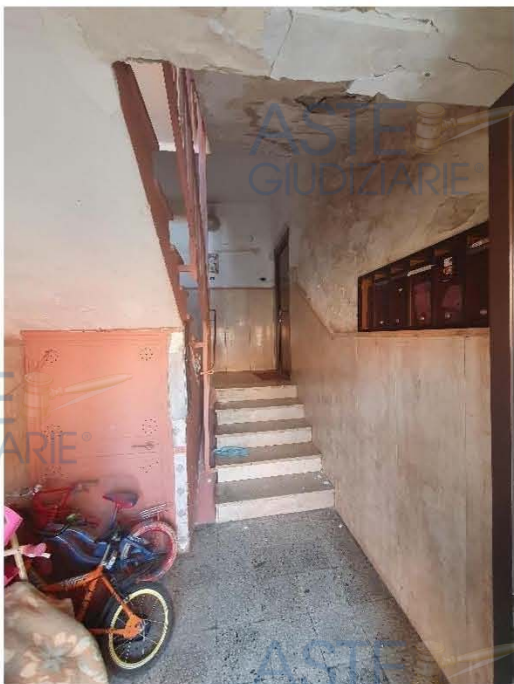
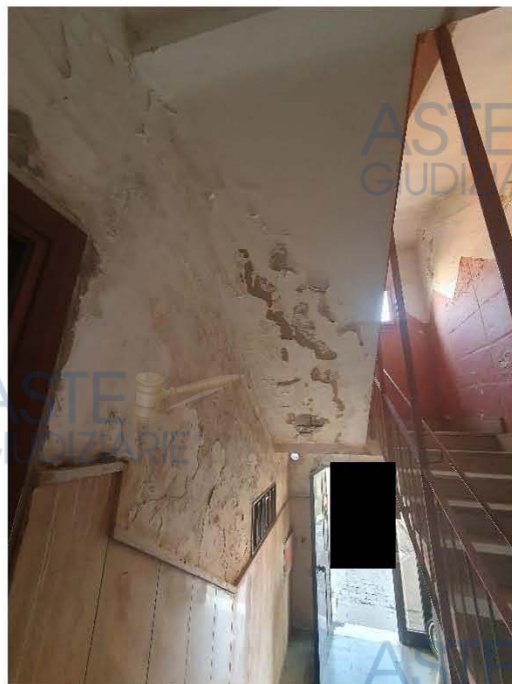
Foto 3 – Vano scala

Foto 4 – Vano scala

L'intero edificio residenziale versa in scarse condizioni di manutenzione, denotate dall'elevato degrado delle finiture esterne, nonché dalle condizioni fatiscenti in cui si presenta il vano scala: le pareti di quest'ultimo sono interessate, per quasi tutto lo sviluppo altimetrico dello stesso, da estesi fenomeni infiltrativi e di umidità, i quali hanno degradato in maniera importante lo strato di intonaco; le solette in c.a. delle rampe si presentano degradate in più punti in cui è possibile visionare l'espulsione del copri ferro delle stesse e l'ammaloramento/ossidazione dell'armatura presente.

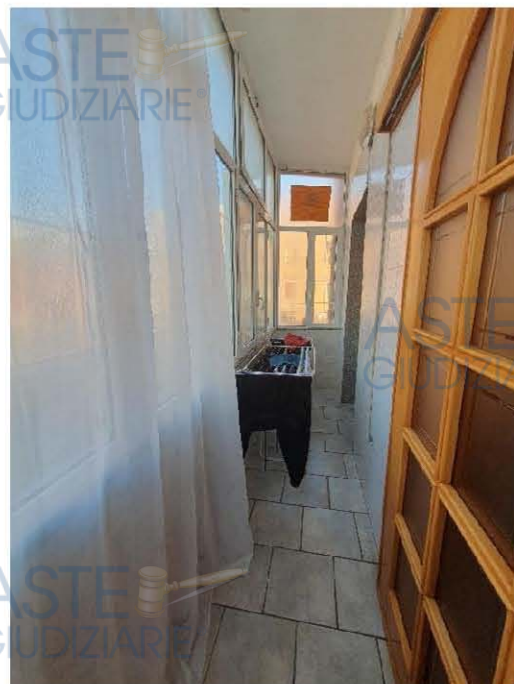
*Foto 14 – Veranda*

*Foto 15 – Veranda*
