**TRIBUNALE DI TARANTO**  
**Sezione Esecuzioni Immobiliari**

**PROCEDIMENTO DI ESECUZIONE IMMOBILIARE R.G.E. 1100/2023****CERVED CREDIT MANAGEMENT SPA**

**Relazione di consulenza dell'esperto nominato ing. Gianpiero VENUTO**

**Lotto unico – Alloggio in Pulsano****Via [REDACTED] n.10, piani T-1****N.C.E.U. Fg. [REDACTED]**

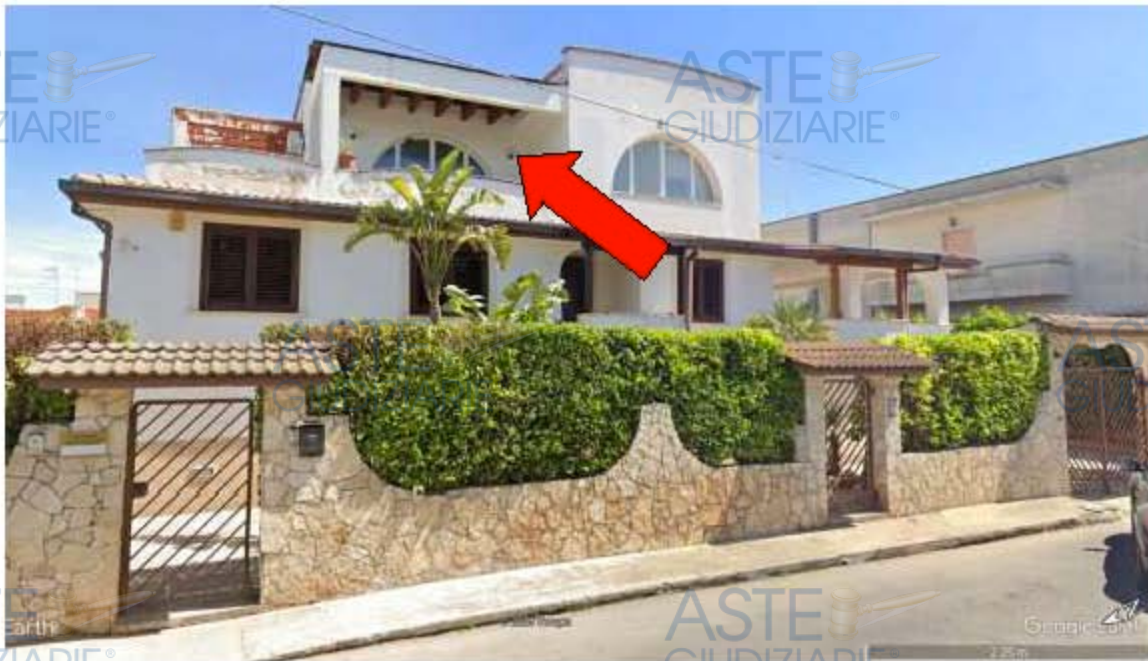
**PROSPETTO PRINCIPALE SU VIA [REDACTED]**

L'edificio di cui è parte l'immobile oggetto di stima è privo di ascensore, si sviluppa su due livelli fuori terra adibiti a residenze ed ha strutture portanti costituite da telai di pilastri e travi in calcestruzzo armato e solai piani del tipo misto con mattoni forati e calcestruzzo.

La porzione di terrazza che corre lungo il lato ovest dell'alloggio presenta una copertura per circa 13,00mq realizzata in assenza di autorizzazione edilizia e che dovrà essere rimossa con un esborso prevedibile di € 3.000,00, di cui si terrà conto nella determinazione del prezzo base.

Dal confronto tra il progetto allegato alla predetta autorizzazione edilizia e i grafici scaturiti dal rilievo dello stato dei luoghi è emerso che la porzione di terrazza al primo piano che corre lungo il lato ovest dell'edificio è stata coperta per una superficie di 13mq in assenza delle prescritte autorizzazioni. Per tale motivo, la copertura dovrà essere rimossa con una spesa prevedibile di € 3.000,00, di cui si terrà conto nella determinazione del prezzo base.

A questo valore dovranno essere sottratte le spese per la rimozione della copertura realizzata in assenza di autorizzazione amministrativa prevedibili in € 3.000,00.

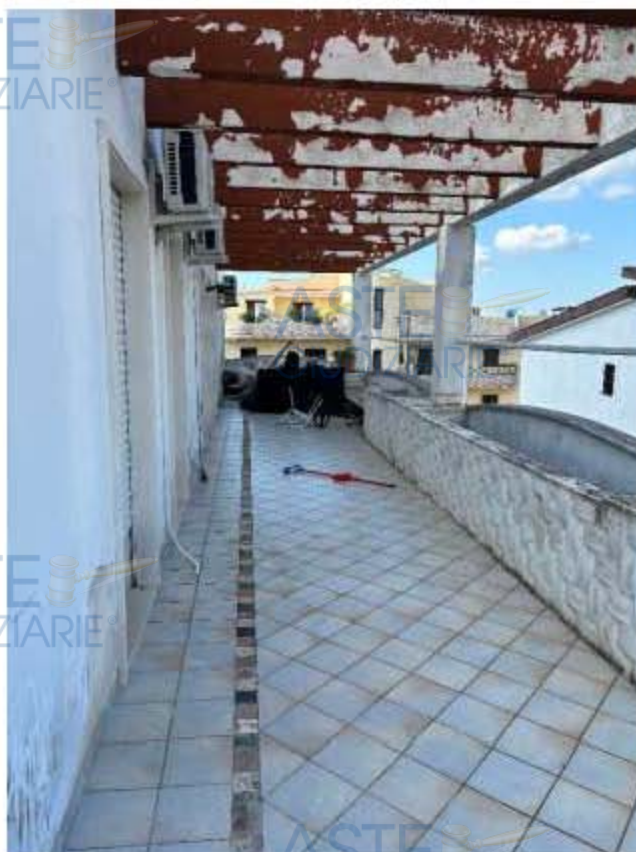
**FOTO – TERRAZZA SCOPERTA 11**

Dalla veranda si accede al vano scala dedicato che serve l'alloggio posto al primo piano e composto da ingresso, salotto, cucina abitabile, soggiorno, n.4 camere, n.2 bagni, uno spogliatoio e disimpegno per una superficie utile di 165,71 mq ed una superficie coperta di 199,46mq, oltre a due terrazzi scoperti rispettivamente di 67,19mq e 23,20mq.
