Sezione esecuzioni immobiliari

Relazione di consulenza del CTU Ing. SEMERARO Michele nel procedimento
di esecuzione immobiliare n. 38/2025 promosso da:

Lotto unico

Descrizione sintetica: Fabbricato ad uso abitazione posto al piano terra di vico Sete n. 17 (ex n. 19) in Carosino (Ta), composto da 3 vani ed accessori, avente una superficie calpestabile di circa 83 mq, individuato in C.F. al **fg 7, p.lla 521**, cat. A/3, cl. 2, cons. 5 vani, rendita 309,87 €.

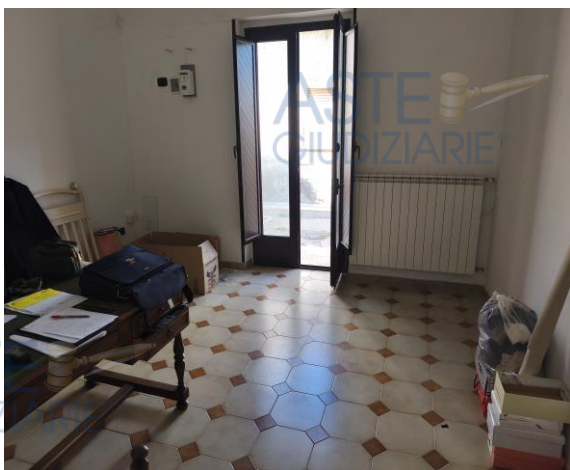
Esso è stato realizzato con murature portanti

in tufo e solai latero-cementizi. La copertura è piana del tipo praticabile.

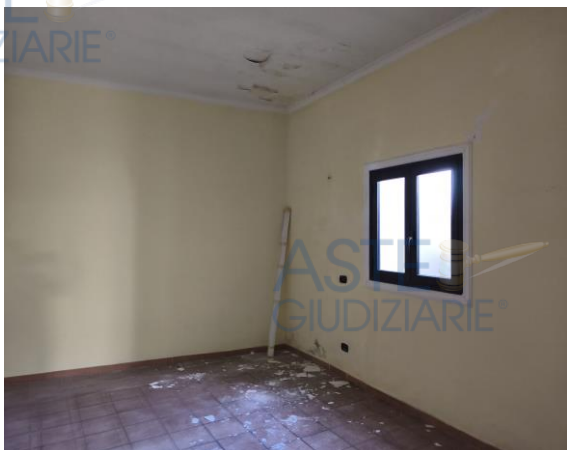
L'altezza interna è di circa 3,35 m. Nella parte anteriore, all'ingresso, c'è una piccola superficie di pertinenza di circa 5 mq mentre sul retro c'è una sorta di pozzo luce di circa 6 mq nel quale è presente una scala metallica a chiocciola per l'accesso al terrazzo di copertura. La planimetria catastale è sostanzialmente conforme

allo stato dei luoghi a meno di qualche parete interna che è stata demolita (zona cucina).

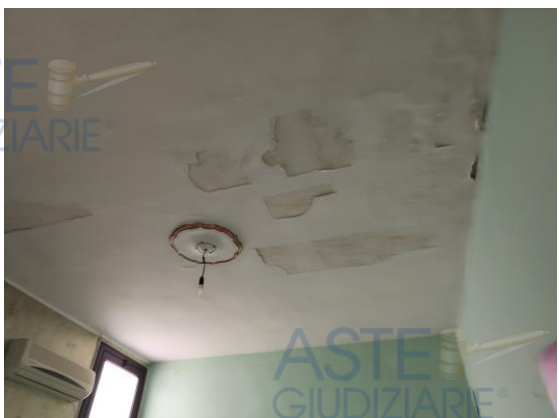
Attualmente l'abitazione è disabitata da 2 anni. All'interno si presenta in condizioni di manutenzione e conservazione non buone per la presenza di diverse lesioni alle pareti e con qualche distacco di intonaco. Anche all'esterno e sul terrazzo di copertura le condizioni di conservazione e manutenzione non sono buone.
