## TRIBUNALE CIVILE DI TARANTO

Relazione di consulenza tecnica nel procedimento di esecuzione immobiliare n. 380/2023

Ing. SEMERARO Michele

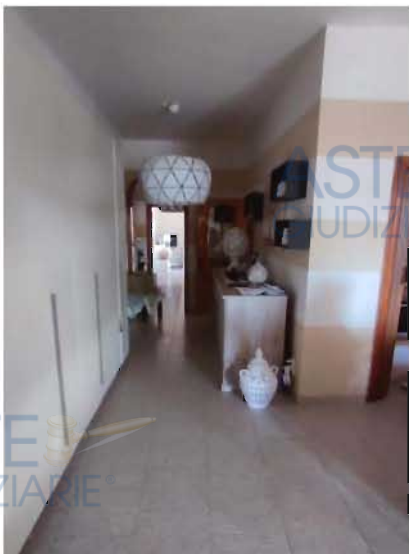
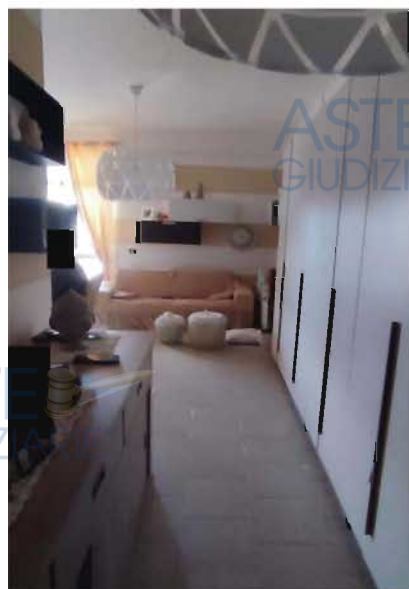
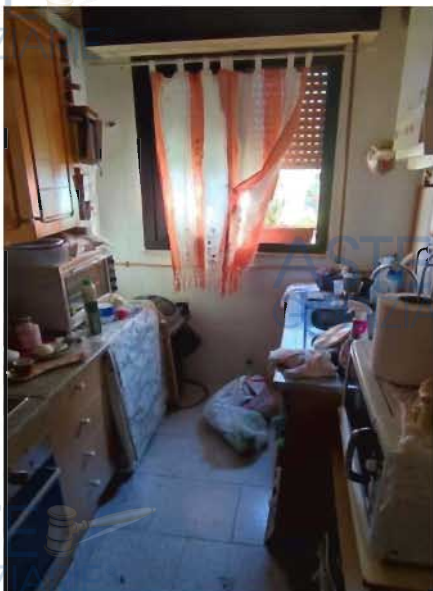
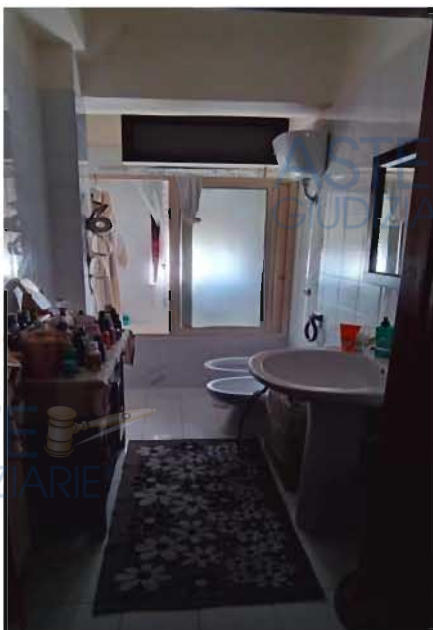
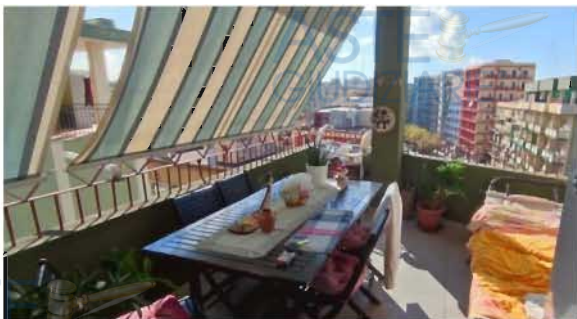
L'appartamento ha una distribuzione interna semplice formato da ingresso, soggiorno, cucinino, bagno, disimpegno e 2 vani letto. La planimetria catastale non è conforme allo stato dei luoghi riportando dimensioni più grandi per il vano soggiorno rispetto a quanto riscontrato in loco. La superficie complessiva interna (calpestabile) è di circa 64 mq. L'altezza interna è di m 3,02. All'esterno c'è un terrazzino con affaccio su Piazza Messapia e via Giovine ed un balcone con affaccio su via Giovine.

no. Le opere di finitura sono di qualità economica. Gli intonaci interni sono del tipo civile tinteggiati. Il pavimento è in gres. Il bagno ed il cucinino sono rivestiti con piastrelle. Le porte interne sono in legno con vetrata. Il portoncino di ingresso è del tipo blindato poco funzionante nella serratura. Gli infissi esterni sono in alluminio con vetrocamera e tapparelle in pvc. Il bagno è dotato di vasca.

L'appartamento è allacciato all'acquedotto, alla fognatura ed alla rete del gas. Gli impianti tecnologici (elettrico, idrico-fognante) sono un po' obsoleti benché funzionanti. L'impianto di riscaldamento è di tipo autonomo con caldaia murale alimentata a gas metano e radiatori in ghisa.

All'esterno il balcone ed il terrazzino sono protetti da parapetto. Il rivestimento dello stabile è costituito da intonaco di tipo "graffiato". La scala condominiale è dotata di impianto ascensore.

Lo stato di conservazione e manutenzione dell'appartamento è appena sufficiente. Il pavimento in alcune zone si presenta scollato dal massetto sottostante. I parapetti del balcone e del terrazzino presentano delle lesioni. Lo stabile si presenta in discrete condizioni.

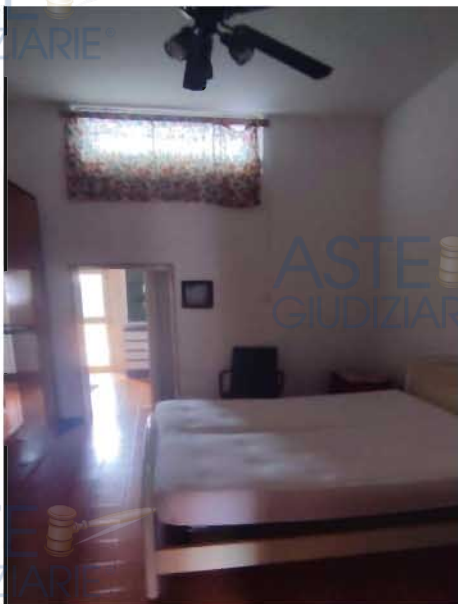
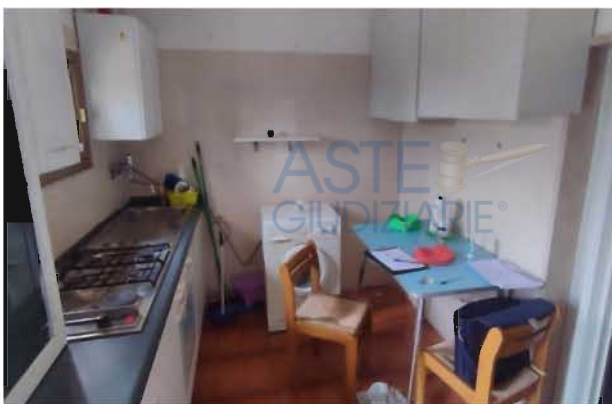
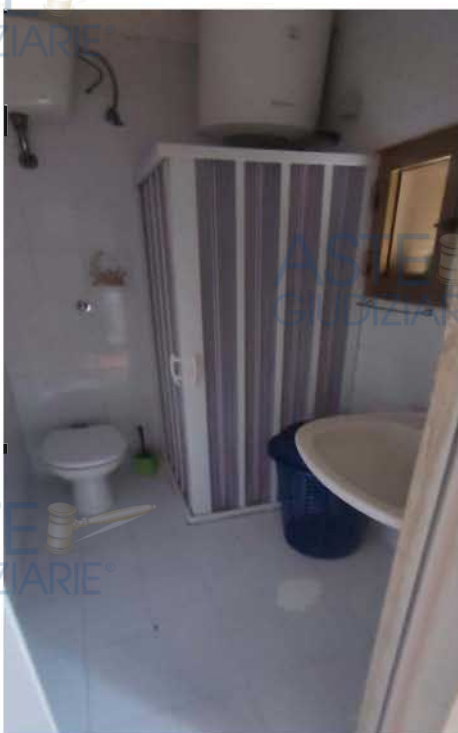
Ad essere precisi il numero civico 10 è con-

diviso con altri fabbricati in aderenza a quel-

lo in questione. Si tratta di una piccola abi-

tazione a piano terra composta da 2 vani ol-

tre accessori avente una superficie calpesta-

bile di 37 mq. L'altezza utile interna varia

tra 2,56 m (zona cucina e bagno), parte 3,43

m (i due vani anteriori) L'epoca

fabbricato presenta strutture murarie portan-

ti in tufo e orizzontamenti in solai latero-

cementizi.

Lo stato attuale di conservazione e manutenzione della abitazione è appena sufficiente. E' evidente la poca manutenzione dovuto allo scarso utilizzo dell'immobile. Si sono segni di umidità di risalita nelle murature con qualche distacco di intonaco.

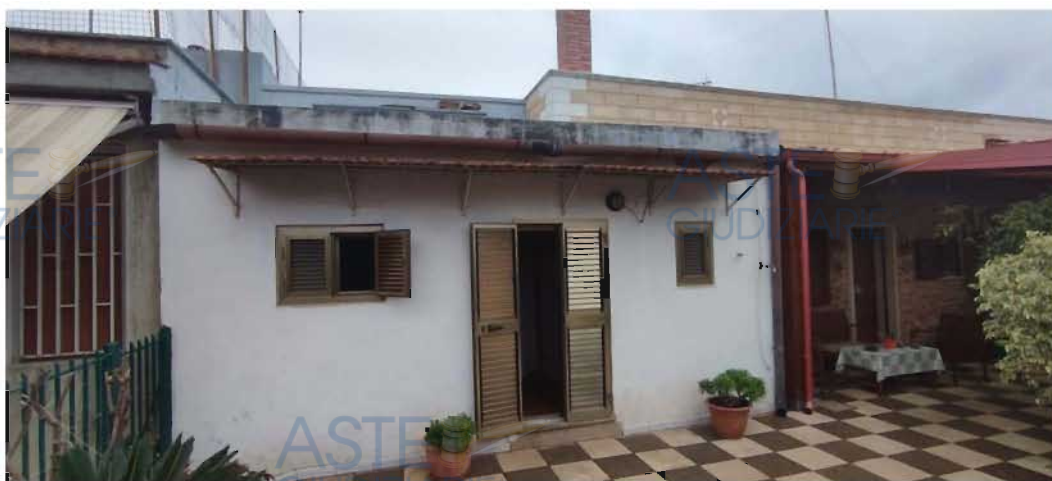
Le opere di finitura, per la maggior parte risalenti a molti anni fa, sono di tipo popolare. Gli intonaci interni sono del tipo civile con tinteggiatura. I pavimenti interni sono in ceramica. Ci sono delle porte interne in pvc a soffietto. Gli infissi esterni sono in alluminio con persiane sempre in alluminio. Gli impianti tecnologici (elettrico, idrico-fognante) sono funzionanti, benché obsoleti. Non c'è impianto di riscaldamento. L'acqua calda è prodotta da un boiler elettrico. Il porton-

cino di ingresso dalla strada è in metallo. Sul retro l'immobile si affaccia su un'area comune individuata come p.lla 196 sub 8 (bcnc).

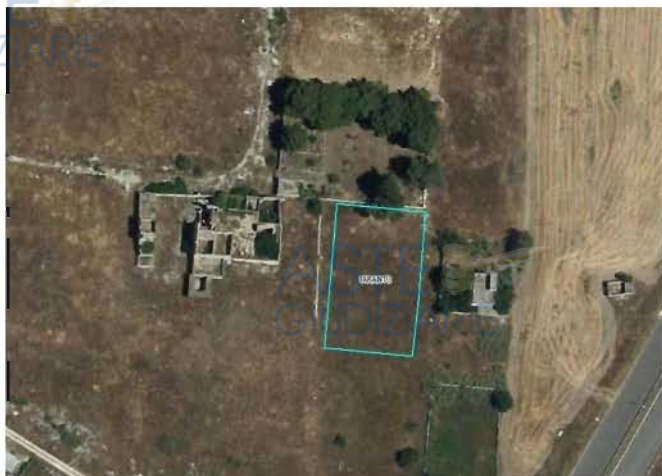
Il fondo ha una forma rettangolare un andamento pianeggiante. Esso ha una superficie catastale di 1.515 mq. Esso è ubicato in adiacenza ai ruderi facenti parte della masseria denominata “Masseria Cantoro”. L'accesso avviene da una strada vicinale di avvicinamento alla suddetta Masseria. I confini sono in minima

parte materializzati da muretti. Il fondo, al momento, si presenta incolto.
