# TRIBUNALE DI TARANTO

Proced. di esec. immobiliare: n° 39/2022

Relazione di consulenza dell'esperto ing. Domenico Blandino

- a. Appartamento in Taranto, via De Vincentiis ed.MO scala B con annesso locale deposito al piano cantinato

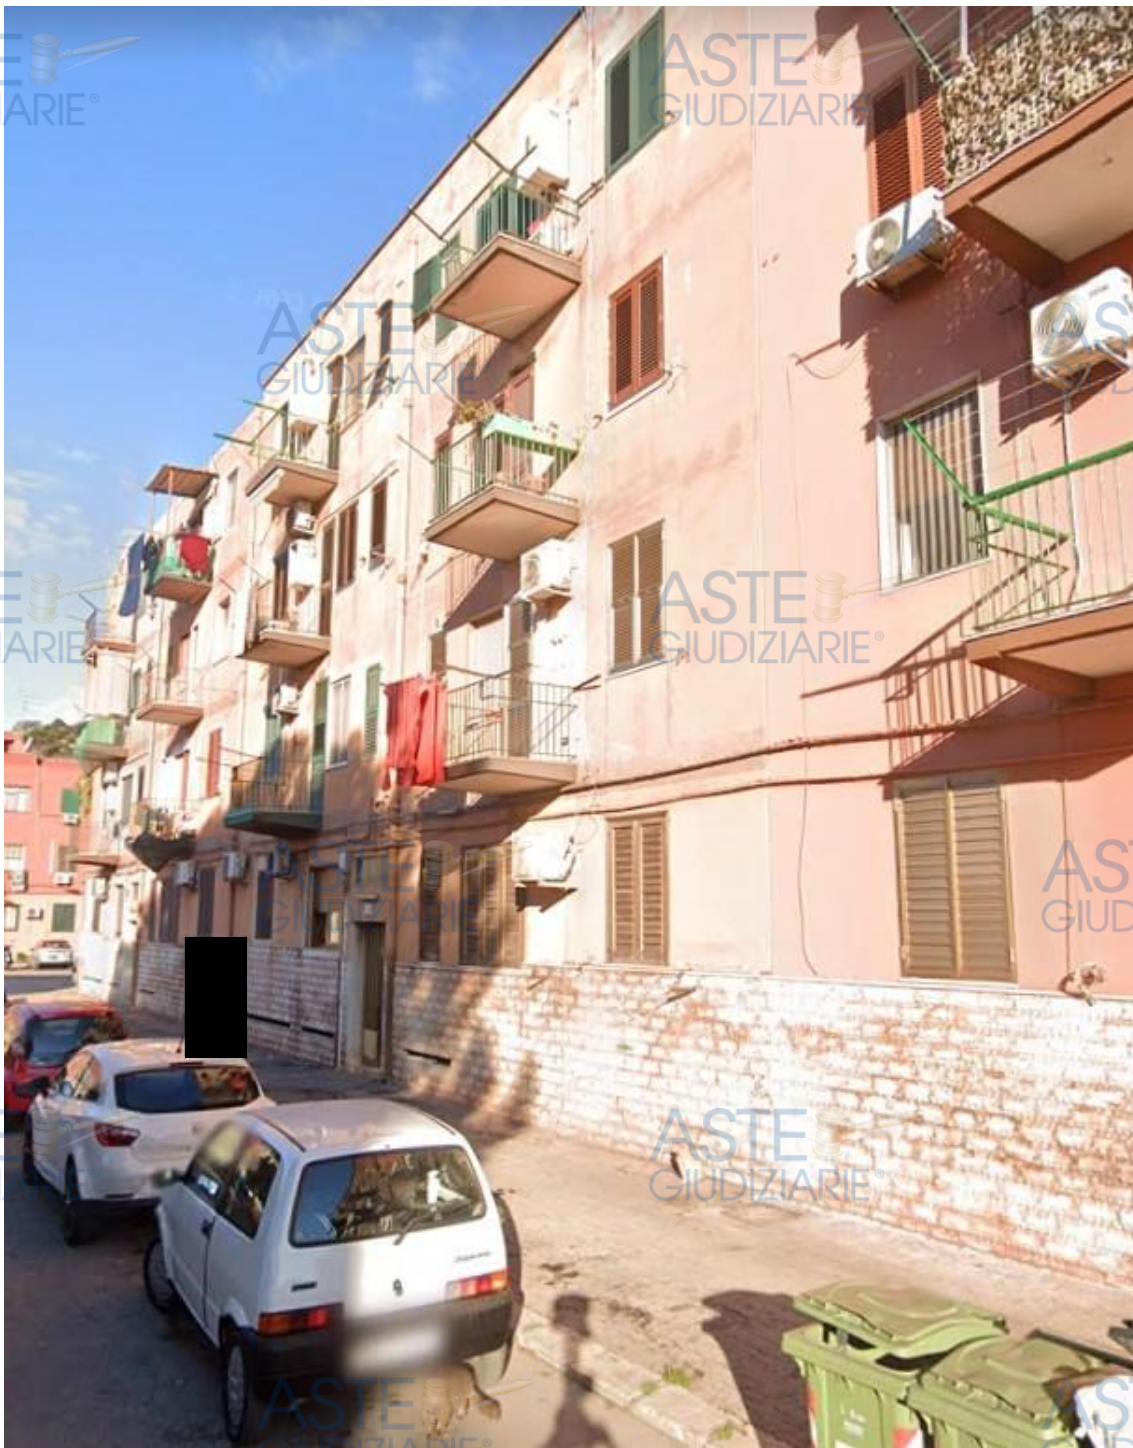
L01 – Foto 00a – Esterno fabbricato

Il fabbricato consiste in una palazzina di quattro piani fuori terra, più un piano seminterrato, facente parte di una serie palazzine realizzate nei primi anni '50 e destinati all'edilizia popolare. Il fabbricato in oggetto è denominato MO e consta di 4 accessi distinti (in particolare, quello in oggetto corrisponde alla Scala B), è dotato di impianto citofonico, sprovvisto di ascensore. La struttura è in c.a. con solai in latero cemento e copertura piana praticabile.

Lo stato manutentivo è mediocre.

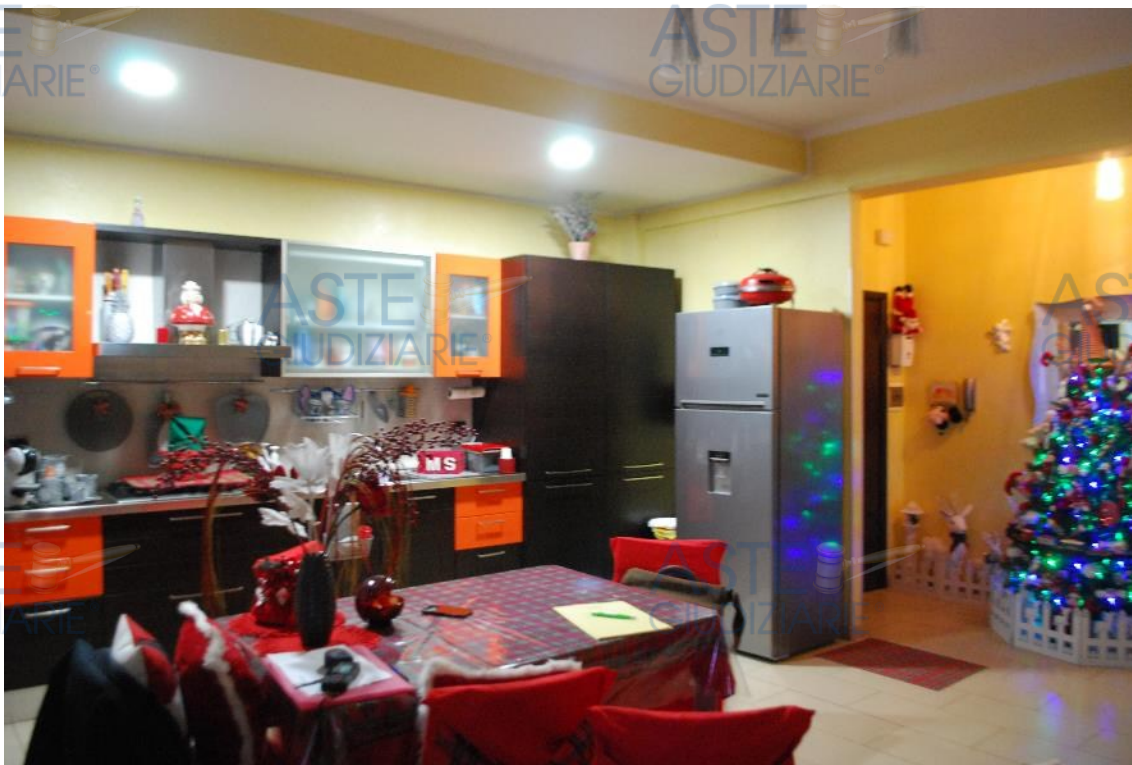
L01 – Foto 01a – Ingresso/Soggiorno/Cucina

*Entrando dal portoncino di ingresso blindato, vi è un ingresso/soggiorno che comprende anche la cucina.*

*Le stanze hanno pareti intonacate a civile e tinteggiate, la pavimentazione è in gres, gli infissi esterni sono in anticorodal verniciato con vetratura doppia, quelli interni in legno tamburato. Il bagno presenta vaso, bidet, attacco lavabo e doccia; le pareti del bagno sono rivestite con piastrelle in ceramica 60x40.*

*Le condizioni manutentive e le finiture sono complessivamente sufficienti.*

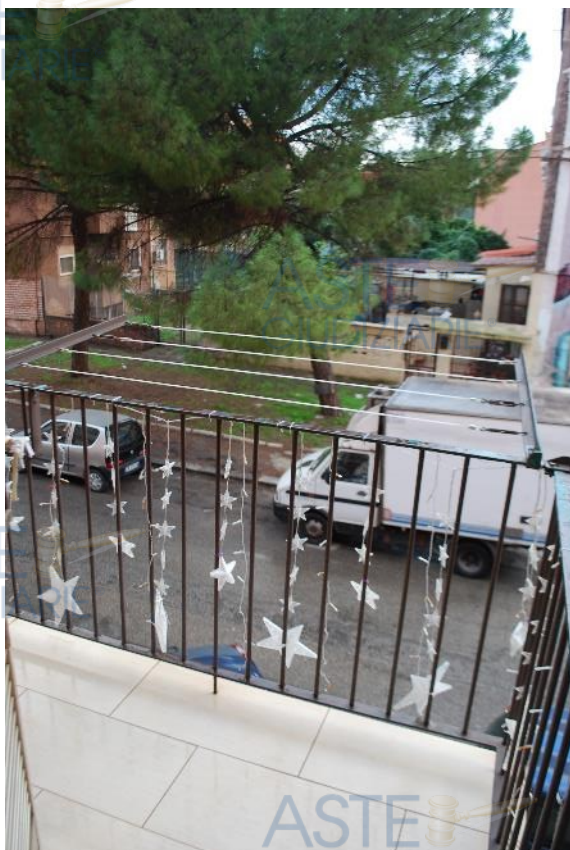
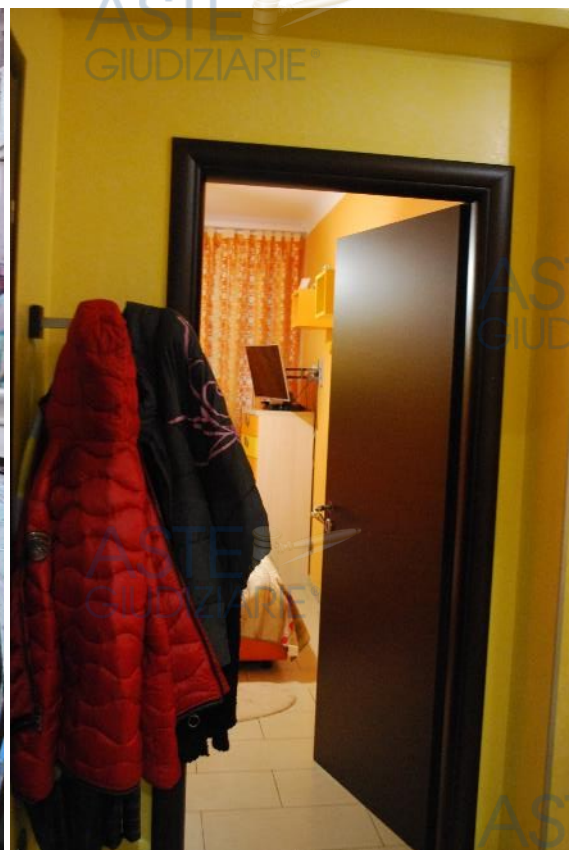
L01 – Foto 02 – Balcone e Foto 03 – Disimpegno

*L'appartamento comprende anche due stanze, disimpegno, ripostiglio e bagno. La superficie lorda è di 85 mq circa (70 mq netti), con altezza interna di 2,90 m. Dal soggiorno vi è un accesso al balconcino di 3 mq circa.*

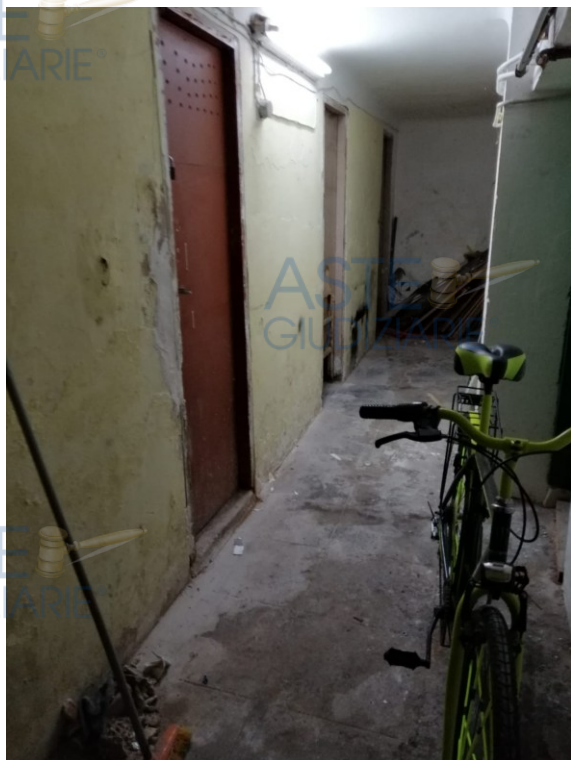
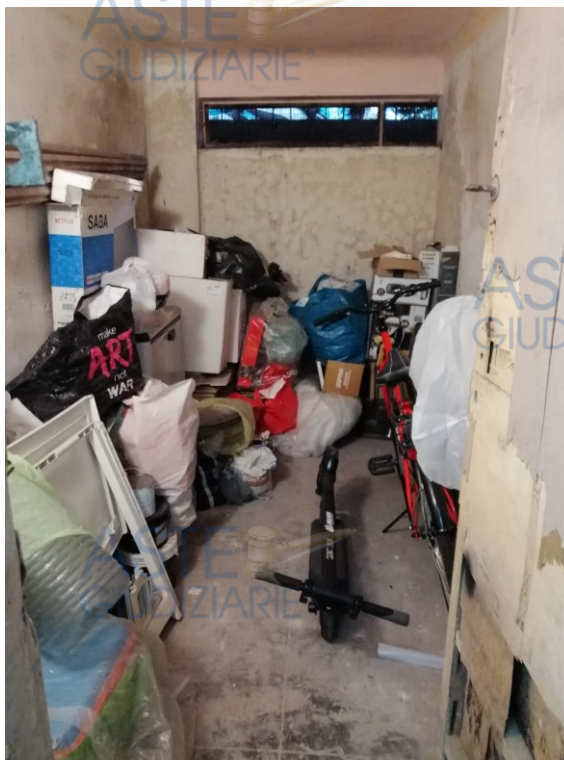
Foto 08 – seminterrato e Foto 09 – Cantinola

*Al piano seminterrato è presente una cantinola, di circa 6 mq, altezza 2,55 m, pavimentata e intonacata, in condizioni manutentive scarse.*
