## TRIBUNALE DI TARANTO SEZIONE ESECUZIONI IMMOBILIARI

**RELAZIONE DI CONSULENZA TECNICA  
DI UFFICIO AD ESECUZIONE N. 40/2023**

Relazione di consulenza dell'esperto Geom. Maurizio POMES nel procedimento di esecuzione immobiliare n° 40/2023 promosso da:

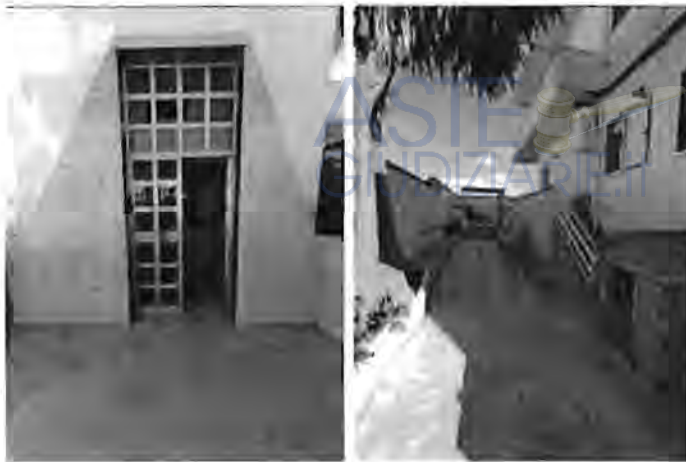
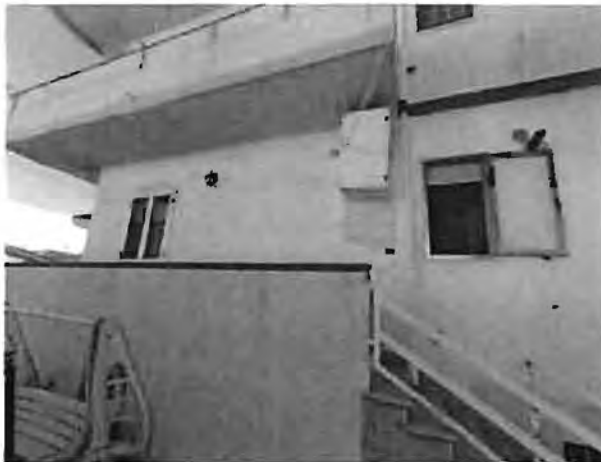
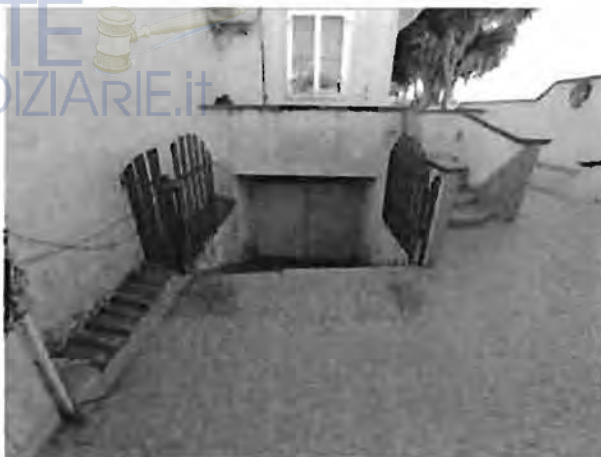
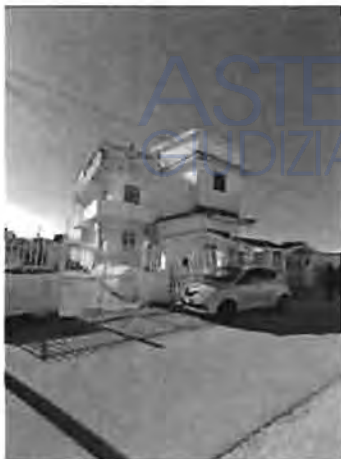
## DOCUMENTAZIONE FOTOGRAFICA DELL'EDIFICIO

Le unità costituenti i cespiti oggetto pignoramento fanno parte integrante e sostanziale di un maggior fabbricato "isolato" elevato su più livelli, insistente su area pertinenziale comune in larga parte pavimentata. Il tutto è delimitato nei confini da recinzione perimetrale in muratura con varchi pedonale e carribili (uno di questi di accesso alla rampa, in parte pedonale, che conduce al locale autorimessa al piano seminterrato) difesi e presidiati da cancelli in ferro, di cui uno scorrevole su binario a pavimento. Il manufatto è realizzato con struttura portante reticolare in cls armato, solai piani in latero-cemento gettati in opera, murature di compagno e tramezzature in blocchi tufacei e laterizi. L'edificio è provvisto, nei prospetti di facciata, di intonaco e finitura al quarzo plastico. Gli stessi prospetti sono articolati per la presenza di aggetti. Gli infissi esterni sono in alluminio e vetrate mentre i retrostanti sono in legno di pino di Svezia. Le condizioni manutentive e la conservazione del fabbricato nel suo complesso sono buone.

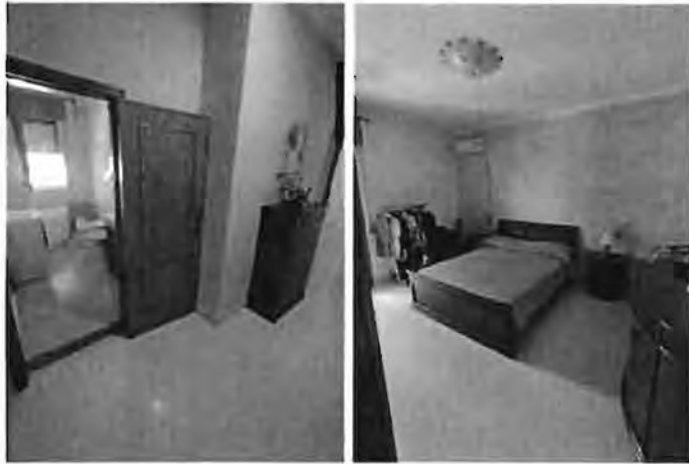
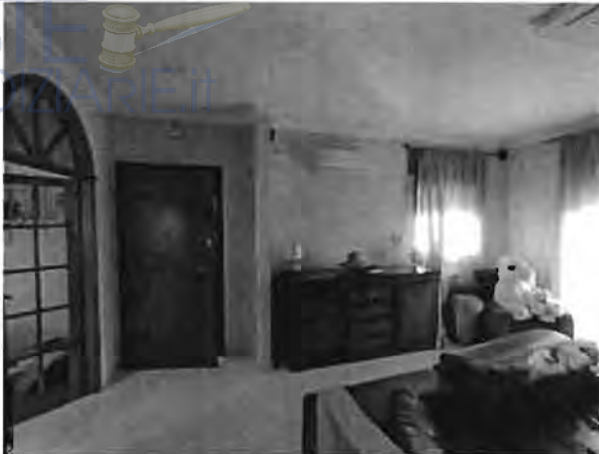
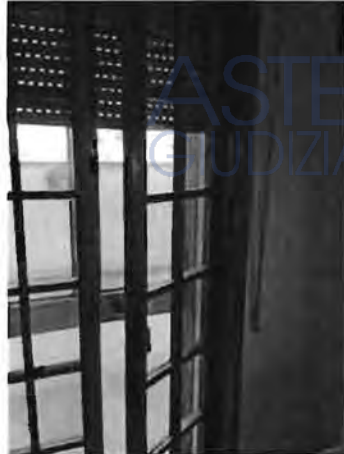
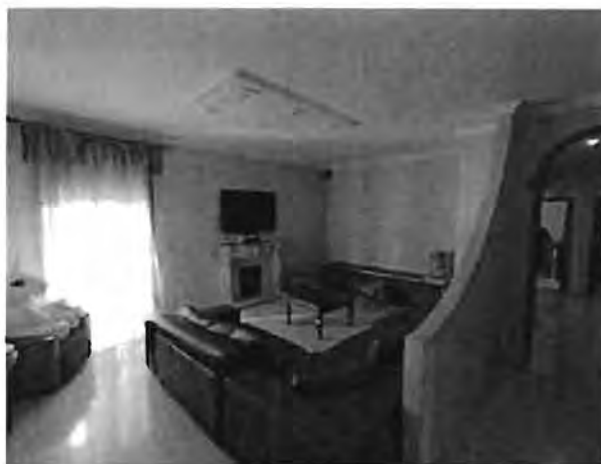
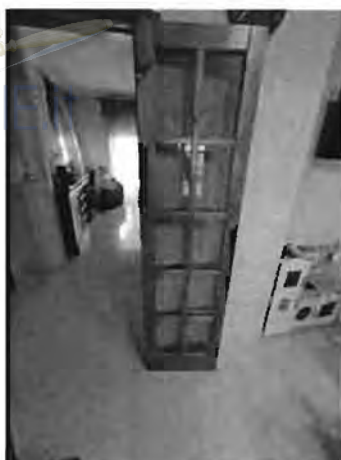
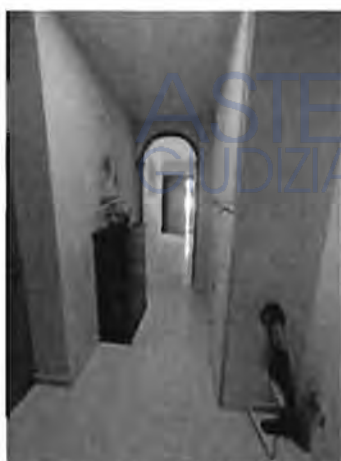
All'unità abitativa, sita al piano terra rialzato del fabbricato di cui è parte integrante e sostanziale, ci si approssima attraverso area esterna comune giungendo al varco di ingresso al vano scale, difeso e presidiato da infisso in alluminio e vetrate antinfortunistiche, giungendo al varco di accesso all'unità immobiliare difeso e presidiato da infisso porta-blindata, superato il quale ci si immette in un ingresso-soggiorno che disimpegna verso gli altri ambienti in cui si articola l'appartamento, ossia una sala pranzo con annesso cucinino, tre vani letto, un ripostiglio ed un bagno.

Gli infissi esterni sono realizzati in legno di pino di Svezia e vetrate chiare float con anteposti avvolgibili plastici ed ulteriori infissi in alluminio e vetrate. Gli infissi interni sono in legno di pino di Svezia. Il pavimento è in mattoni in ceramica, così come dello stesso materiale è il rivestimento verticale del bagno. Quest'ultimo è dotato di sanitari ed accessori di buona qualità, compresa vasca idromassaggio posizionata ad angolo. Le pareti orizzontali e verticali sono tutte intonacate e tinteggiate con idropittura in prevalenza di tonalità chiara. L'unità abitativa è dotata di tutti gli impianti necessari (idrico con cisterna/serbatoio di accumulo proprio, elettrico sottotraccia, fognante c/pozzo nero). E' altresì presente impianto di riscaldamento con elementi radianti ma privo di caldaia. All'interno sono altresì presenti n. 3 climatizzatori a pompa di calore c/split a parete.

Complessivamente l'immobile si presenta in un buono stato manutentivo.

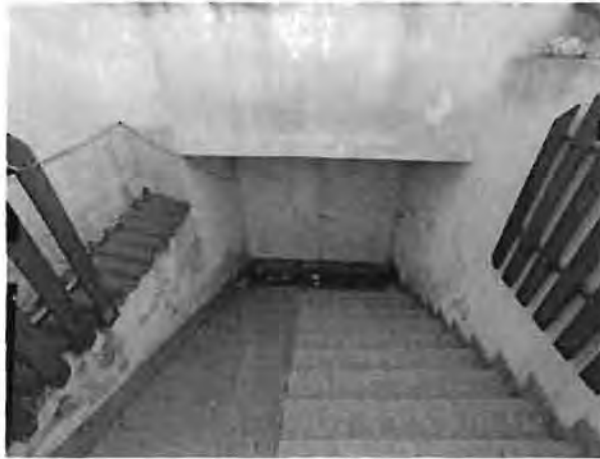
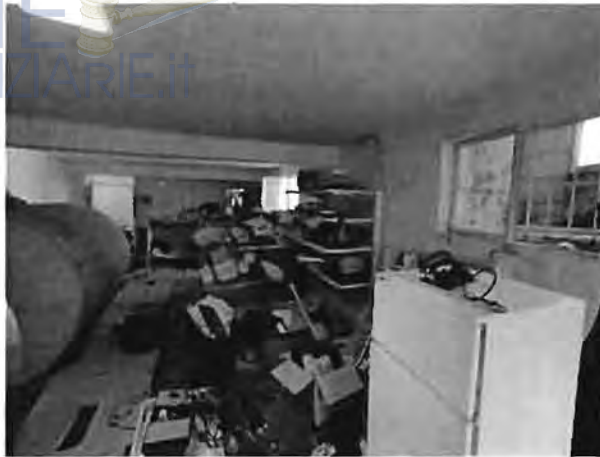
Trattasi di locale box/autorimessa al piano seminterrato, di mq. 61,18, avente accesso attraverso rampa in cemento, in parte presentante gradini, che funge da collegamento tra il varco di accesso al medesimo locale, difeso e presidiato da infisso-portone in ferro a doppia anta e la zona esterna al piano terra, regolarmente pavimentata. Superato tale varco di accesso, ci si immette nel locale avente forma rettangolare ed articolato in due ambienti comunicanti tra loro, di cui uno di maggiori dimensioni. Lungo una delle pareti longitudinali vi sono varchi luciferi che consentono una sufficiente illuminazione naturale.

Le pareti orizzontali e verticali sono intonacate e tinteggiate con idropittura di tonalità chiara. A presidio e difesa dei varchi luciferi vi sono infissi in ferro e vetrate con anteposte grate metalliche. La pavimentazione è realizzata in battuto di cemento liscio. L'unità è inoltre dotata di impianto elettrico di illuminazione.
