# TRIBUNALE DI TARANTO

Proced. di esec. immobiliare: n° **42/2025**

**Relazione di consulenza dell'esperto ing. Domenico Blandino**

Immobili in San Marzano di San Giuseppe, via Vincenzo Bellini 67

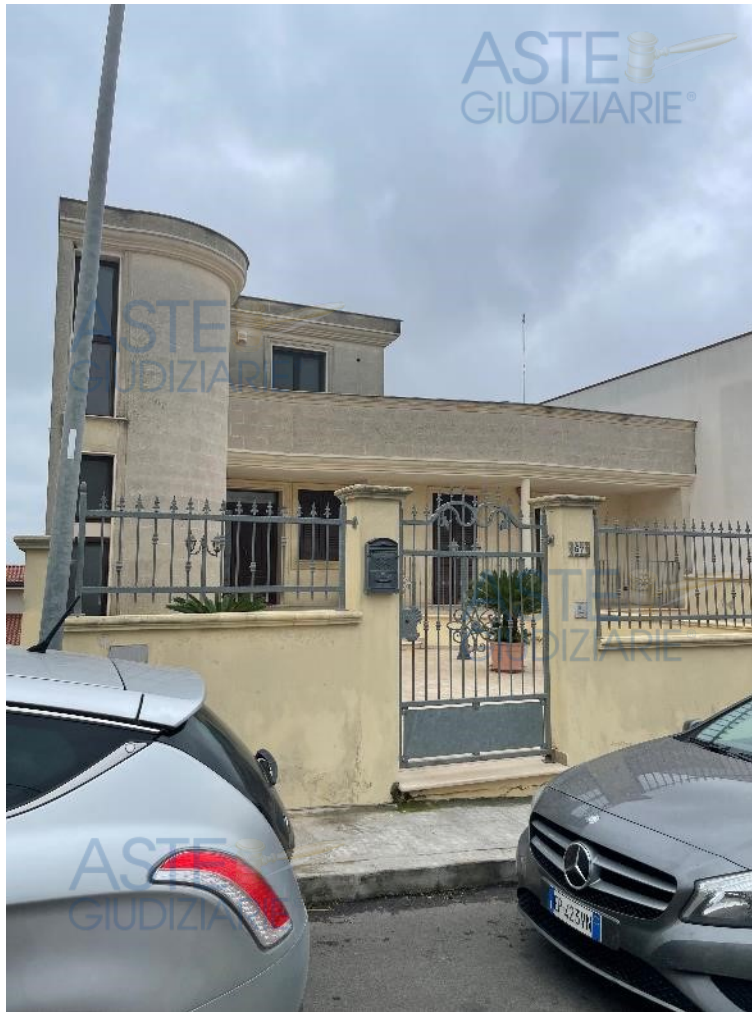
Foto 00 – Esterno

*L'unità immobiliare sorge su lotto recintato di 414 mq di forma rettangolare, costruita con struttura portante in c.a., solai in latero – cemento, murature perimetrali in conci di tufo intonacati. Si sviluppa su un piano seminterrato ed uno rialzato più un locale al primo piano, tutti collegati da vano scale interno.*

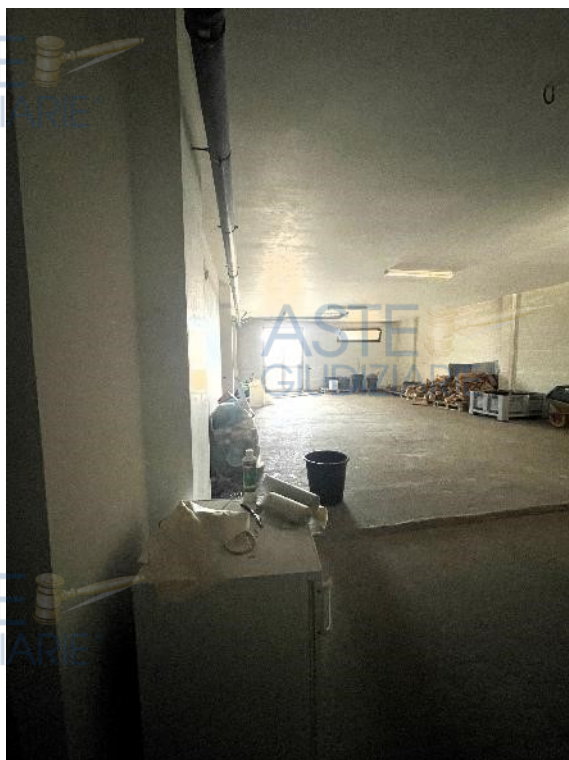
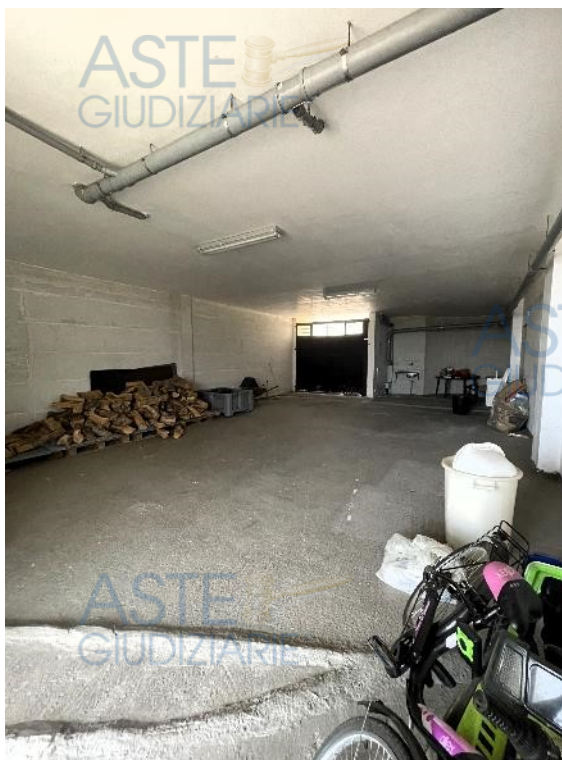
Foto 15a e 15b – Garage

*Al piano seminterrato, precedute da un disimpegno, vi sono un'ampia area attualmente adibita a lavanderia con annesso bagno ed un'altra area a garage. L'estensione di questa parte è di circa 170 mq lordi (153 mq netti). Dal disimpegno si accede anche ad un'area deposito di ulteriori 87 mq lordi circa (79 mq netti).*

*Il piano seminterrato non è pavimentato, sono presenti impianto elettrico, idrico e fognante. Le finiture sono minime.*

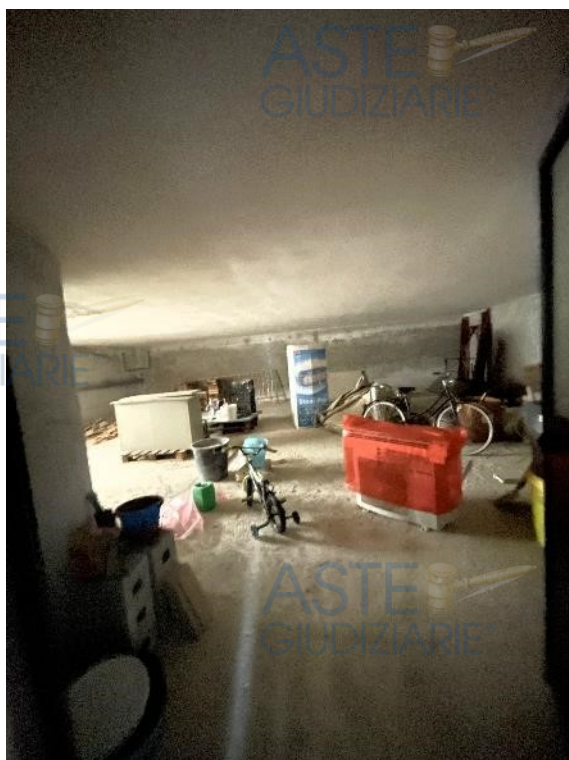
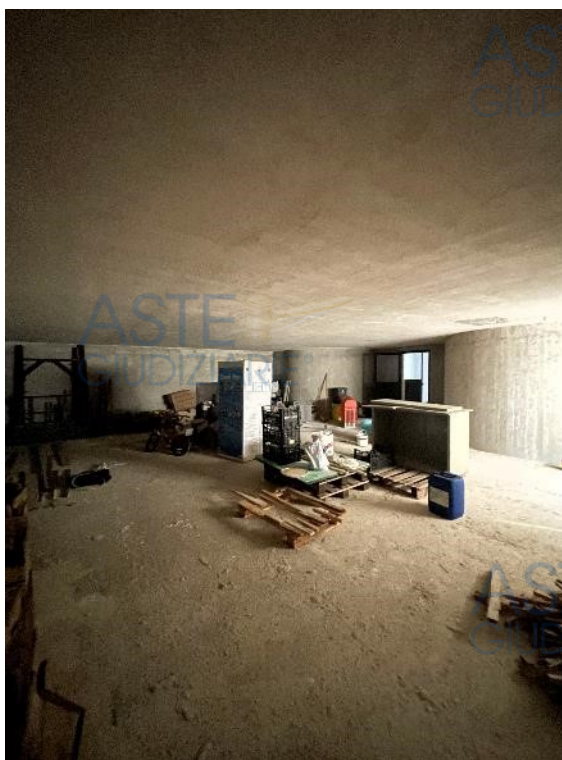
Foto 16a e 16b – Deposito

*Al piano seminterrato, il locale deposito non era previsto nel progetto.*

*Gli aumenti di superficie e volume di cui si è detto verranno considerati, in via cautelativa, difformità non sanabili e quindi ci si atterrà nella valutazione economica ad una situazione che preveda il ripristino della configurazione assentita, assumendo inoltre in detrazione i costi per demolizioni e ricostruzioni e prevedendo, nel caso del deposito seminterrato, la chiusura dello stesso.*

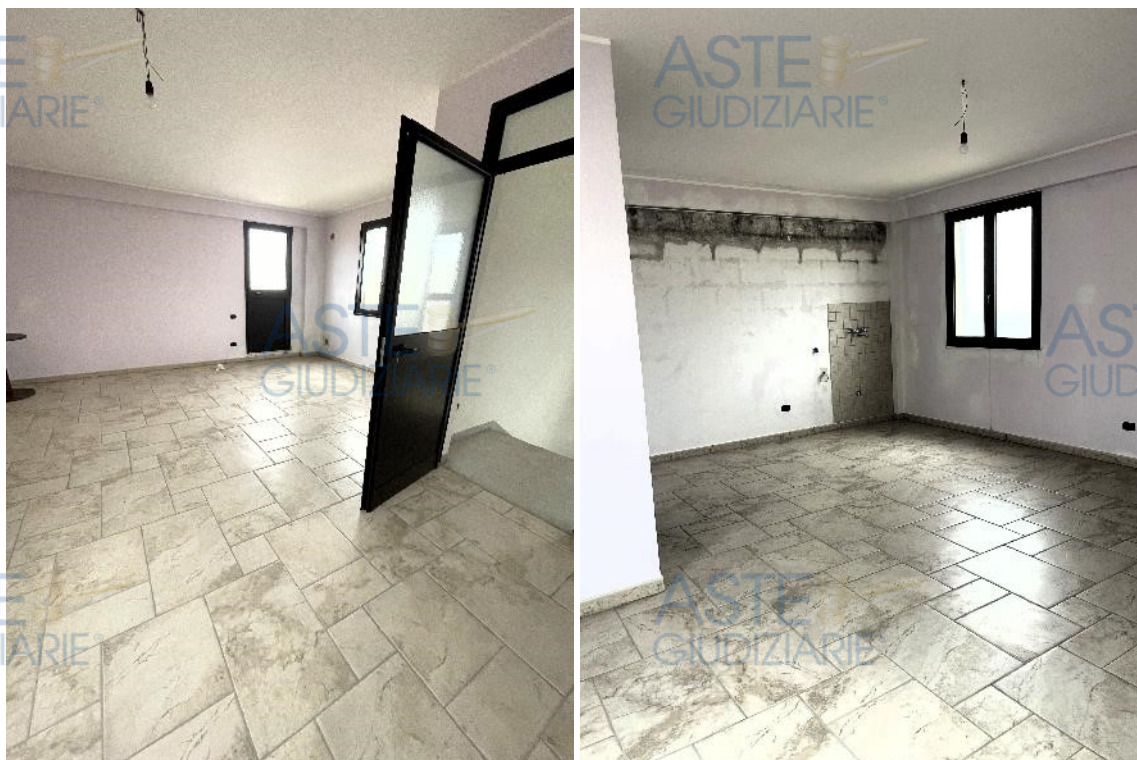
Foto 17a e 17b – Locale 1° piano

*Al primo piano è presente un locale di circa 34 mq lordi (30 netti circa) attualmente vuoto il cui utilizzo indicato in progetto è per usi tecnici.*

*Al primo piano, il locale indicato come locale tecnico, già ampio, è stato ulteriormente ampliato.*
