TRIBUNALE DI TARANTO

Relazione di consulenza dell'esperto Dott. Ing. Luca Carelli
nel procedimento di esecuzione immobiliare n° 420/2019 promosso da:
“BANCA DI CREDITO COOPERATIVO DI MASSAFRA”

Fabbricato / Unità immobiliare Lotto UNICO

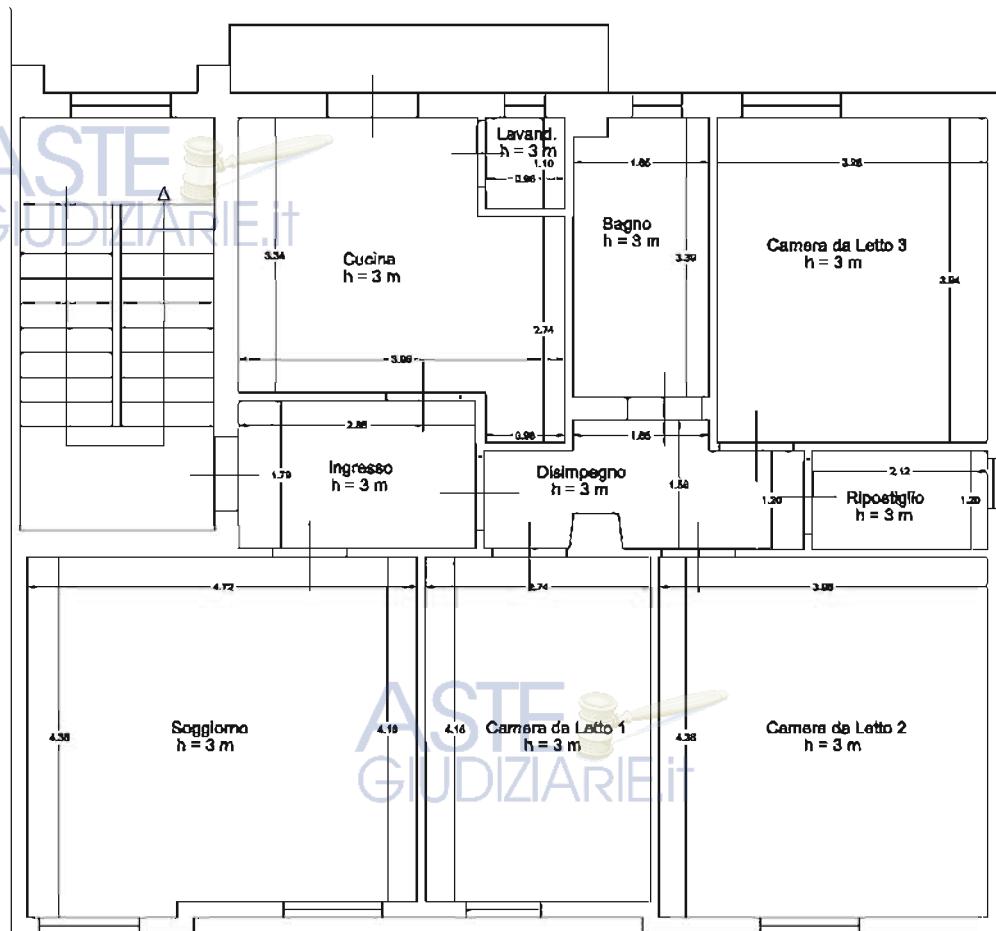
Planimetria Appartamento – Piano Primo

Da visure catastali aggiornate, è risultato che lo stato dei luoghi dell'appartamento, rilevato durante le operazioni peritali, è conforme alla planimetria catastale depositata presso l'Agenzia delle Entrate – Ufficio Provinciale di Taranto.

Gli ambienti hanno una configurazione regolare, come si può evincere dalla planimetria dell'immobile, abbastanza illuminati e areati, considerando il loro sviluppo planimetrico.

Rispetto alla suindicata Licenza Edilizia, l'immobile presenta alcune difformità consistenti in una diversa distribuzione degli spazi interni e la presenza di un solo balcone invece dei due previsti da progetto; lo stesso risulta, infine, di dimensioni minori rispetto a quanto previsto in progetto in origine.

In prima istanza l'immobile risulta sanabile a mezzo di una Segnalazione Certificata di Inizio Attività in Sanatoria, a fronte di un costo comprensivo di:

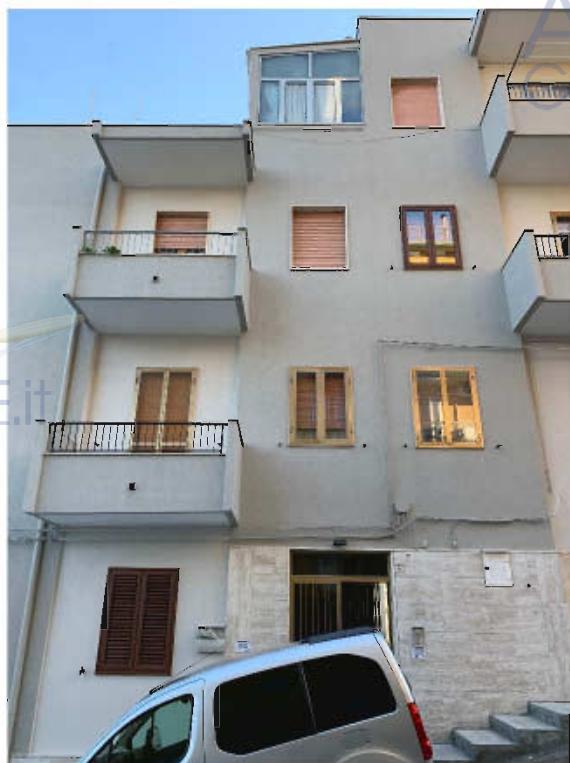
Foto 1 – Facciata esterna – via Pineta

Trattasi di uno stabile adibito a civili abitazioni; esso presenta caratteri compositivi tipici della zona in cui sorge ed è conforme con le tipologie residenziali delle zone semi-periferiche dei piccoli centri abitati in cui gli agglomerati urbani sono formati da edifici, affiancati di due/tre piani. Strutturalmente l'edificio è costituito da intelaiatura di travi e pilastri in c.a. Il fabbricato allo stato attuale, non ha bisogno d'interventi di manutenzione straordinaria rilevanti. L'unità immobiliare si suddivide in: ingresso, cucina con locale lavanderia, sala da pranzo, 3 camere da letto, un bagno principale e un ripostiglio.

Strutturalmente l'edificio è costituito da intelaiatura di travi e pilastri in c.a.

I muri esterni presentano uno spessore di cm 30, e sono rivestiti da intonaco civile; le tramezzature interne hanno uno spessore presumibile pari a cm 10/12.

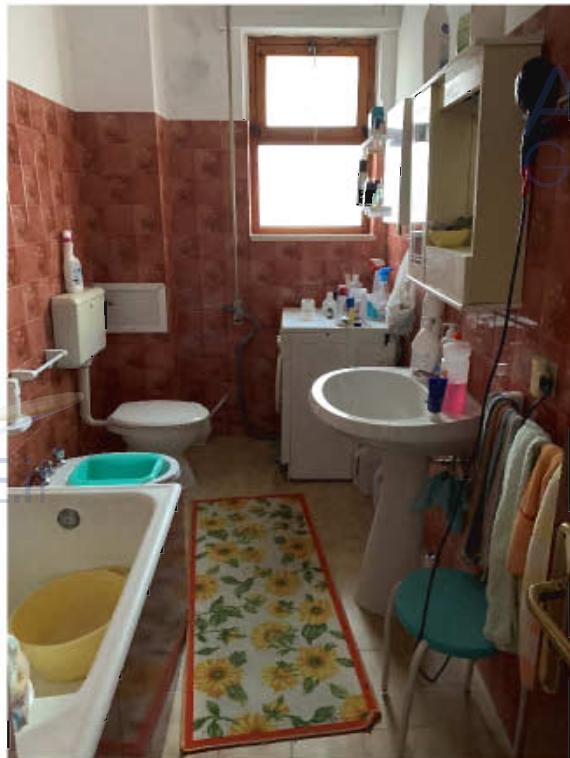
Foto 7 – Bagno principale

All'interno dell'appartamento è presente un bagno dotato di vasca da bagno e di tutti i servizi, totalmente rivestito da piastrelle in ceramica di colore scuro fino a un'altezza di cm 180 circa e da pavimentazione di piastrelle in ceramica di colore chiaro.

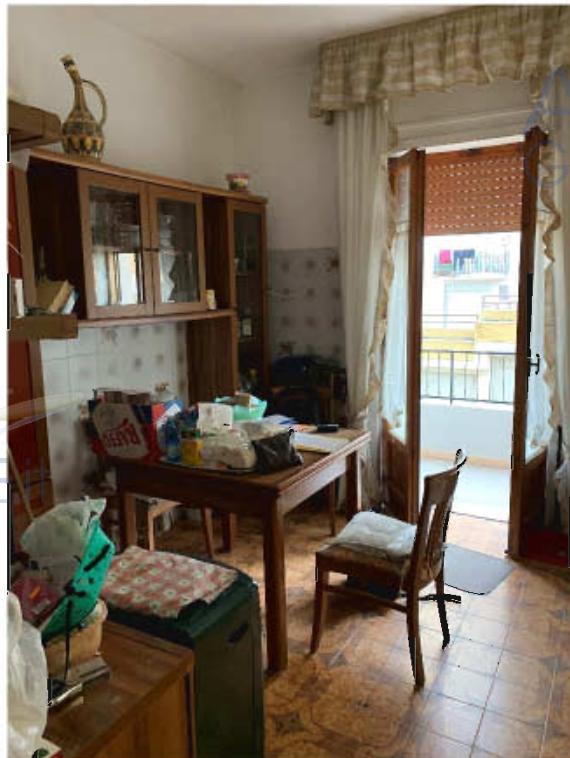
Foto 11 – Cucina

La cucina, abitabile, è ben illuminata, ha il pavimento costituito da piastrelle in ceramica di colore scuro ed è interamente rivestita da piastrelle in ceramica di colore chiaro fino a un'altezza di cm 180 circa; nell'ambiente cucina è presente un piccolo locale lavanderia dotato del solo lavabo.
