**TRIBUNALE DI TARANTO****Sezione Esecuzioni Immobiliari****Procedimento N. 45/2025 R.G. Es.****LOTTO UNO****Abitazione fg. 91, p.lla 196, sub. 91**

**OGGETTO:** *Relazione di consulenza tecnica nel procedimento di esecuzione immobiliare promosso da:*

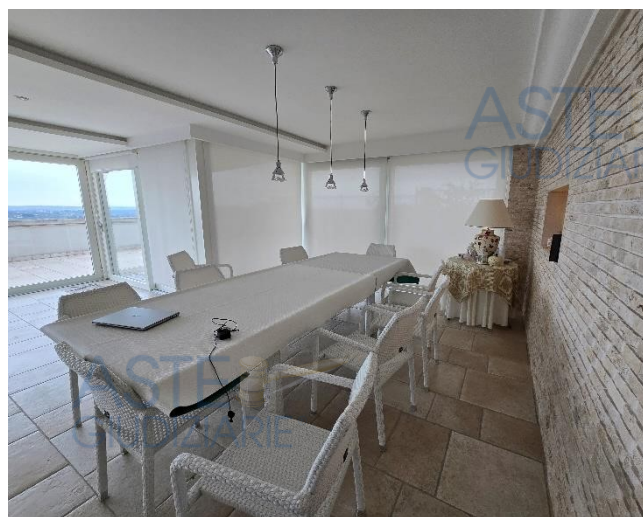
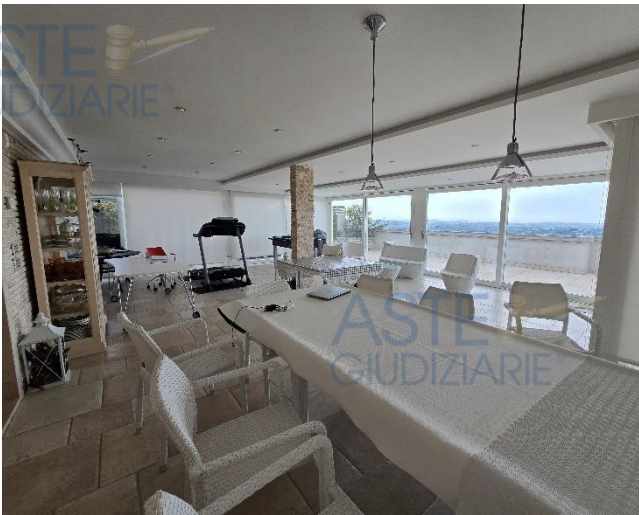
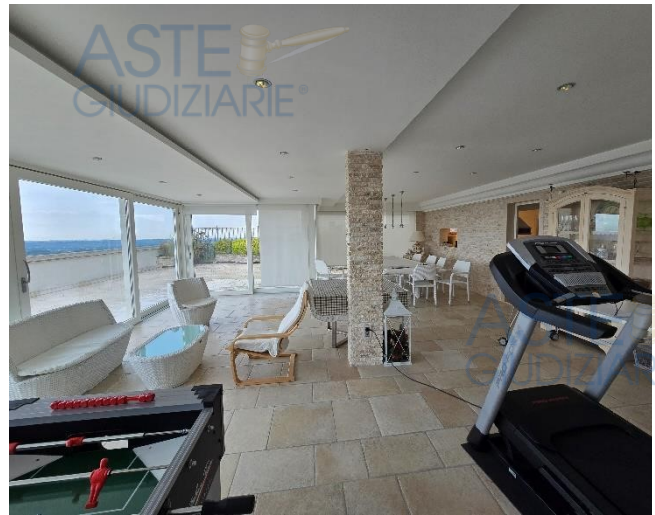
**Foto 26 – Veranda chiusa**

Foto 27 – Veranda chiusa

Foto 28 – Veranda chiusa

Per quel che concerne la difformità di cui al punto **C.**, ovvero la realizzazione della veranda chiusa sul lastrico solare, preme precisare che nonostante siano state presentate due pratiche edilizie, D.I.A. prot. n. 8783 del 18.03.2010 e successiva D.I.A. prot. n. 21384 del 06.08.2010, è stato accertato dai funzionari del competente ufficio tecnico comunale che le opere effettivamente realizzate erano completamente difformi rispetto alle D.I.A. presentate e, quindi, erano state

realizzate in assenza di titolo autorizzativo ed in assenza di autorizzazione paesaggistica. Per questo è stata disposta una ordinanza di demolizione e ripristino dello stato dei luoghi. Quindi, si dovrà necessariamente procedere con la demolizione della struttura costituente la veranda chiusa.
